## INFORME DIAGNÓSTICO PARA LA PUESTA EN VALOR E INCOACIÓN DE EXPEDIENTE BIC

# ACEQUIAS ALTA Y BAJA DE DÍLAR

BELÉN BURÓN VILLAFañE

JULIO 2024

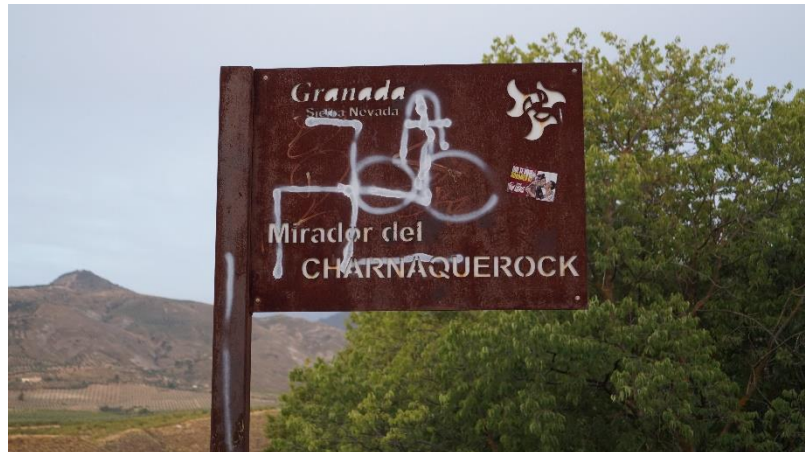
Fig. 58: deterioro de señales por vandalismo

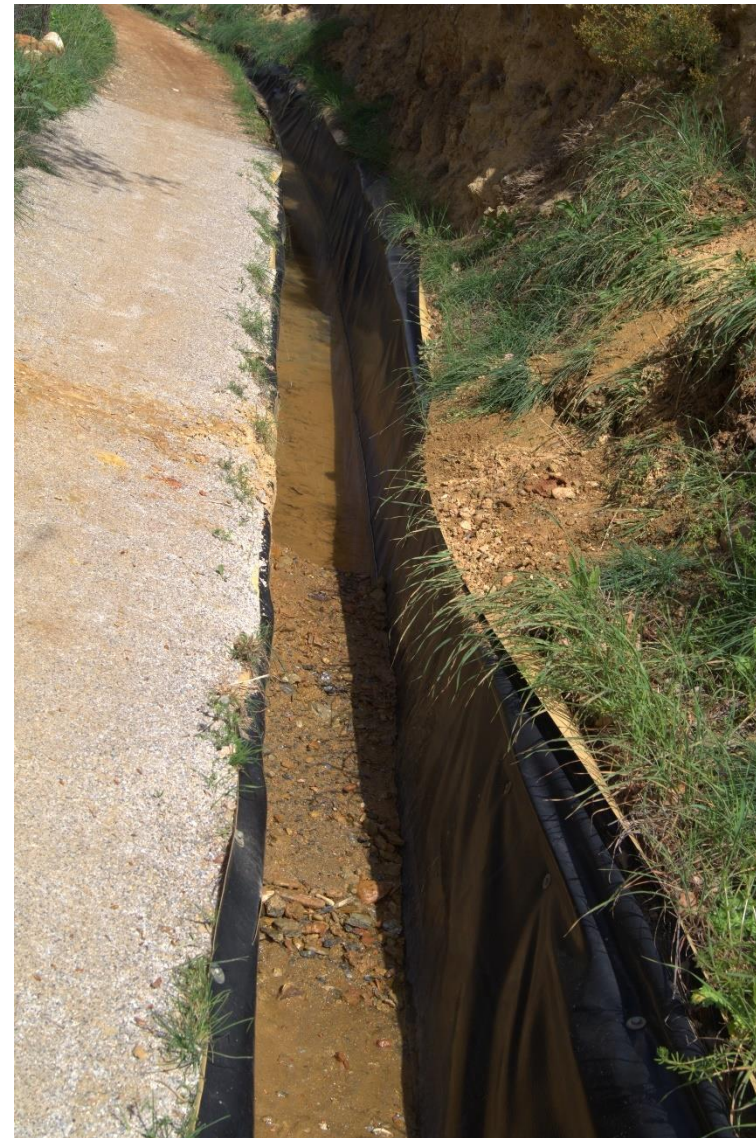
Fig. 56: deterioro en tramo de la acequia.

Se propone una actuación de emergencia sobre el tramo de la acequia Alta que está cediendo ante la presión del terreno inmediatamente superior y la total retirada de la tela asfáltica que lo recubre, también en la zona donde unos elementos metálicos están emergiendo del suelo y se están separando de la pared de la acequia (fig. 48, 49 y 50). También se propone actuar de manera inmediata sobre los edificios asociados a las acequias: acueductos, cortijos y molinos, que pese a no mantenerse en uso deben consolidarse para evitar su continuo deterioro y proponerlos como visita dentro de las rutas del agua.

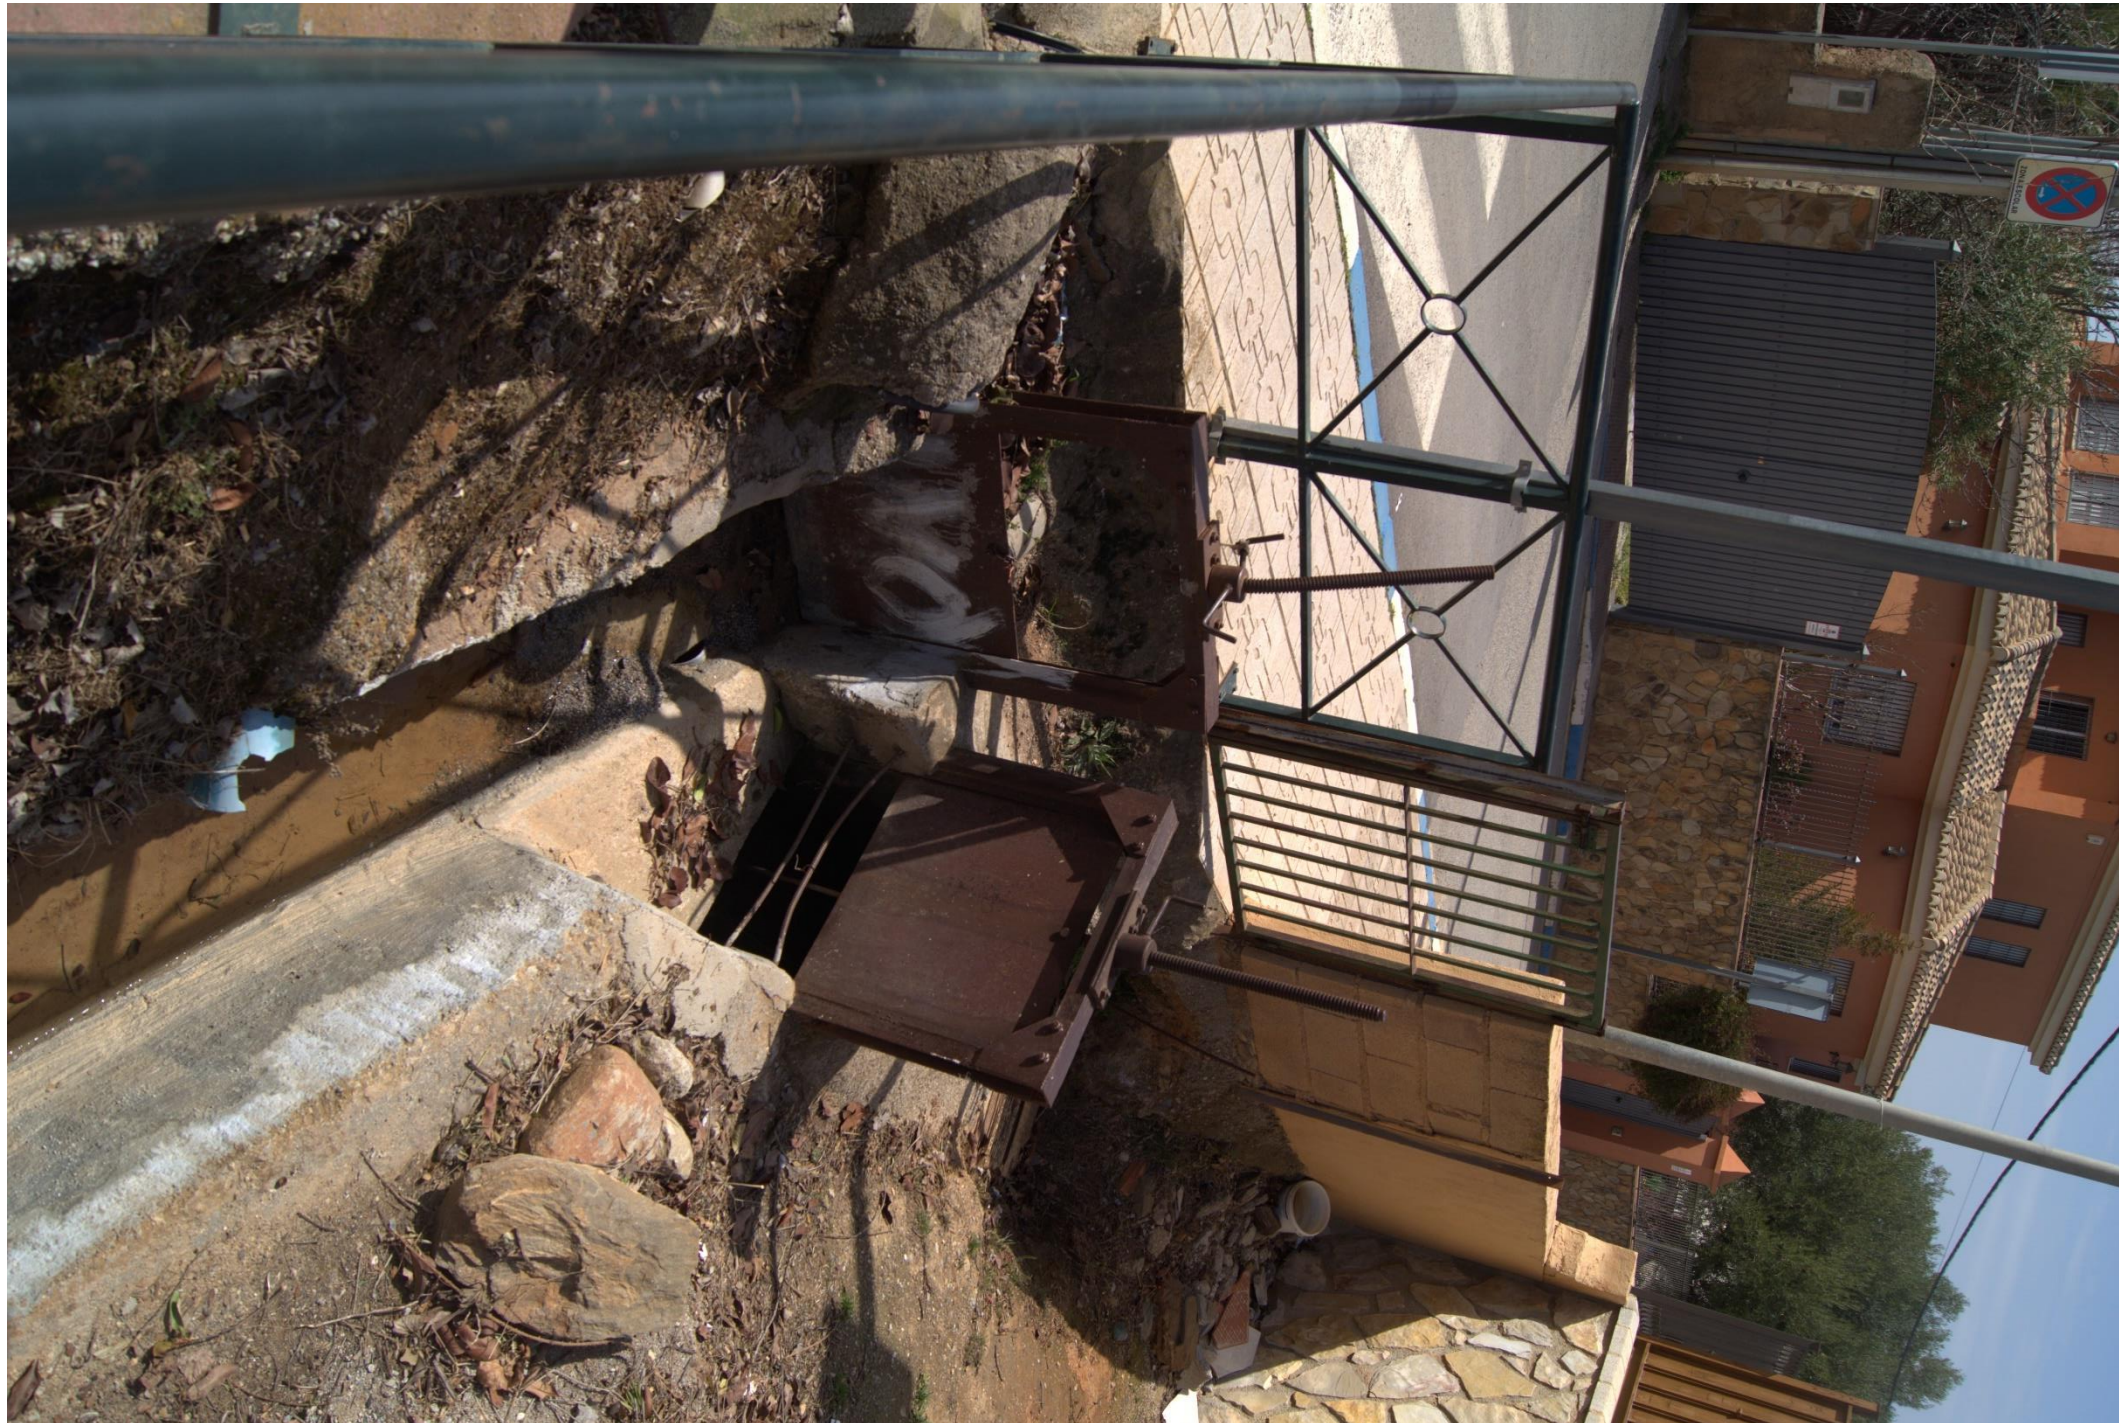
*Fig.10: Torna Grande.*

*Grado de afectación 2%*

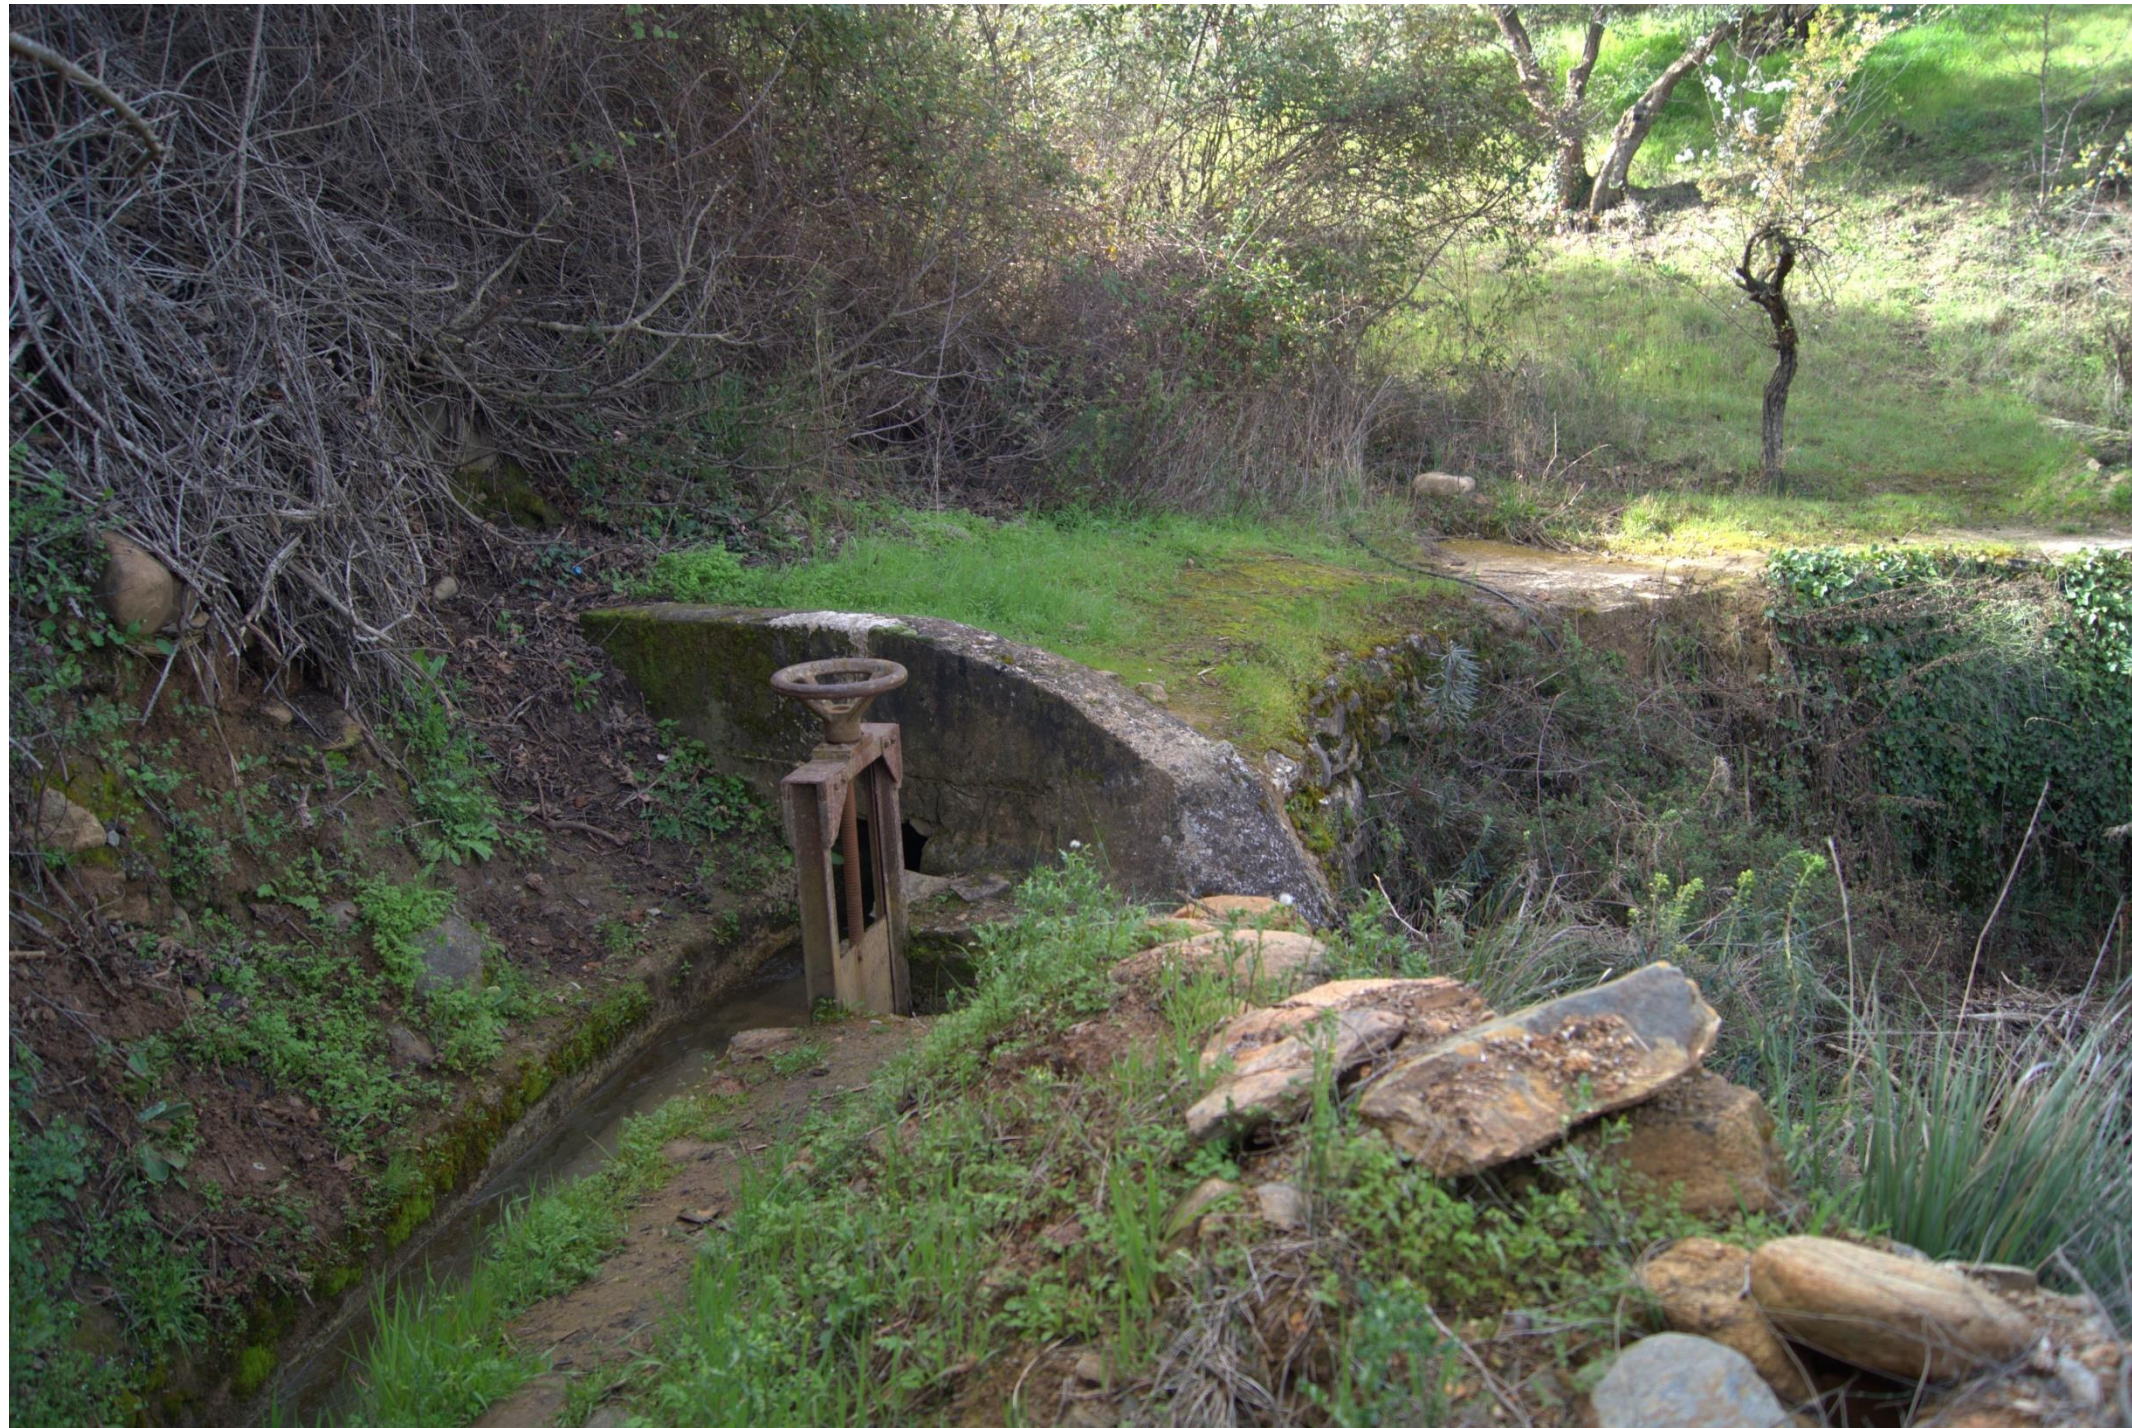
*Fig. 20: aliviadero en la acequia Baja con compuerta de volante.*

*Grado de afectación 3%*

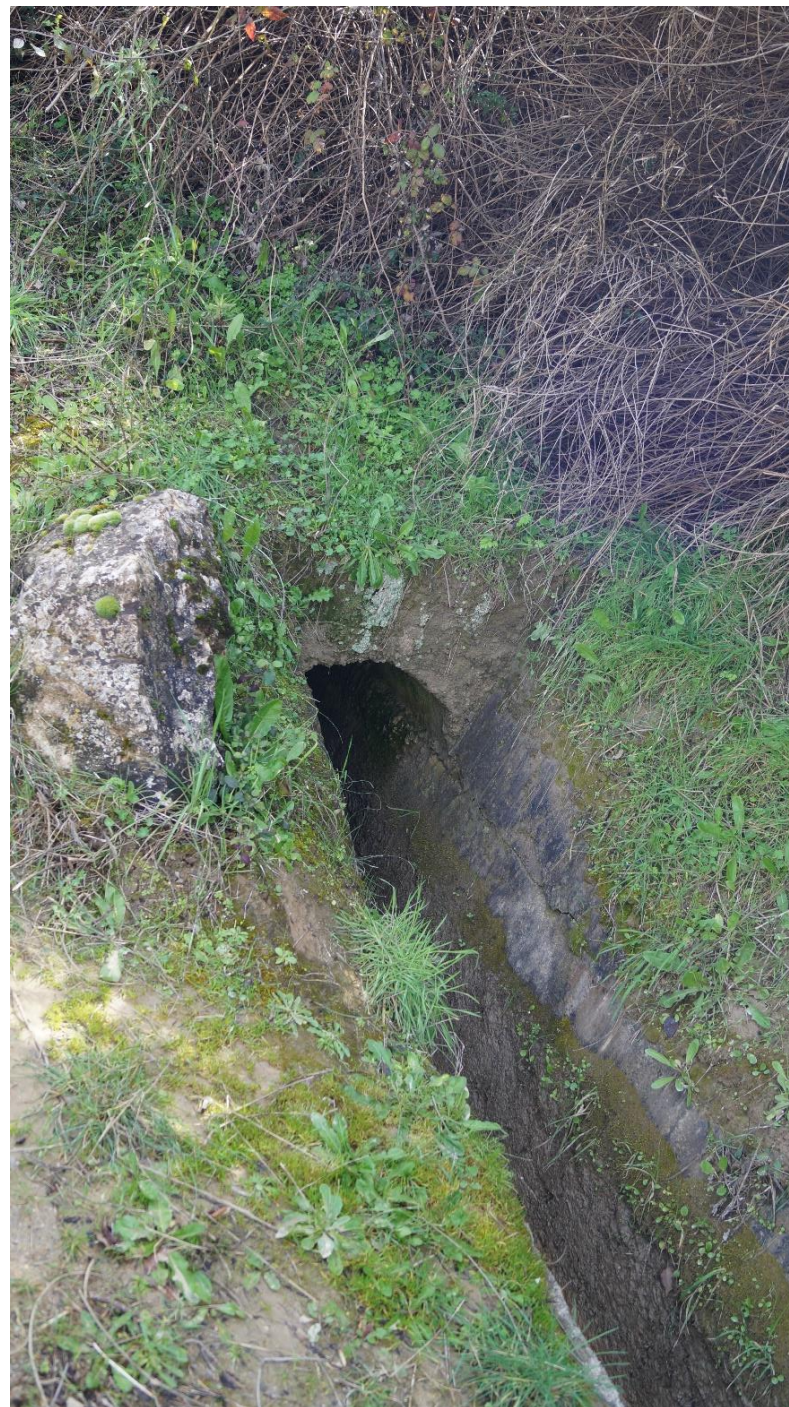
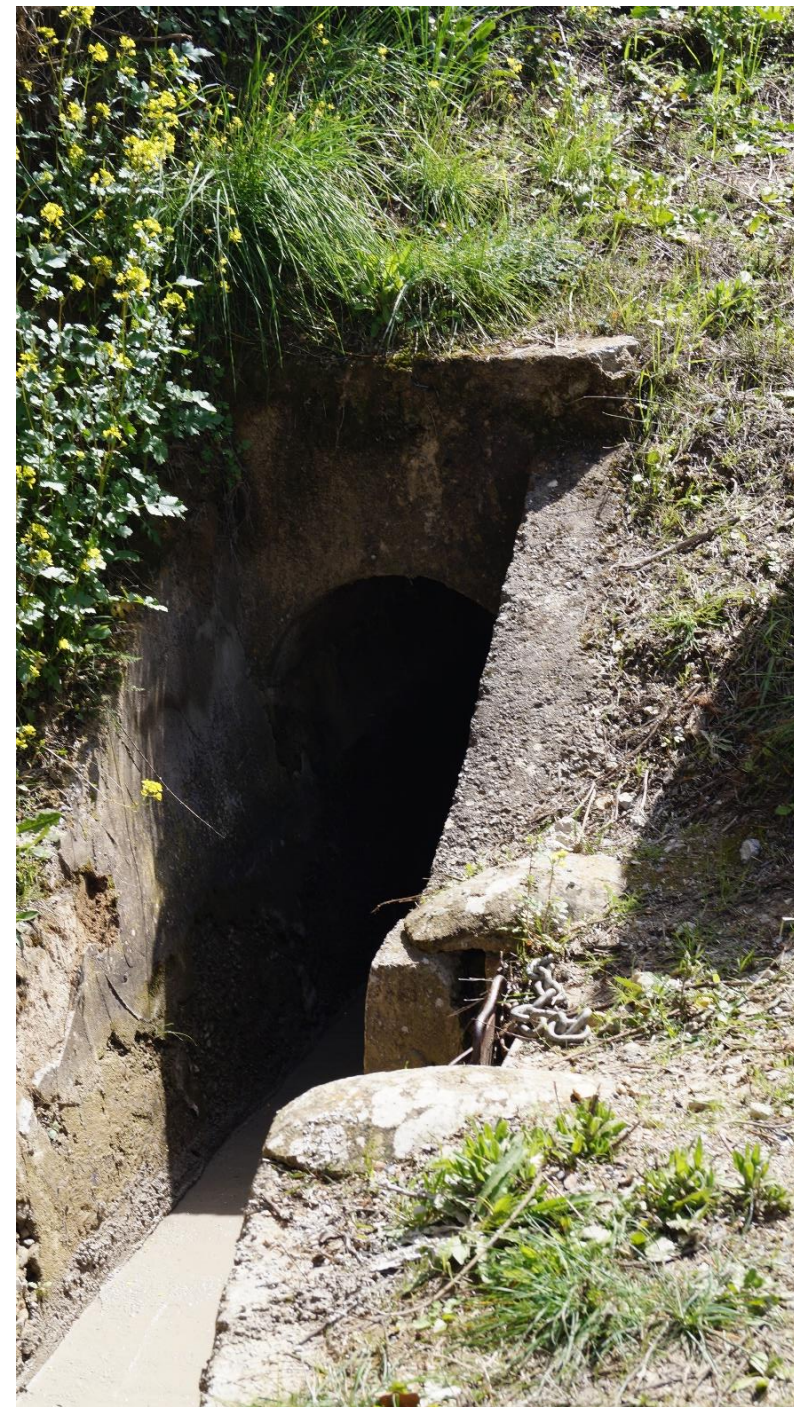
*Fig. 21: bocas de túnel en la acequia Alta. En Encinar de Bizcandía.  
Coordenadas: desde 37°03'46.61"N, 3°34'33.04"O a 37°03'46.07"N, 3°34'30.65"O  
Grado de afectación 5%*

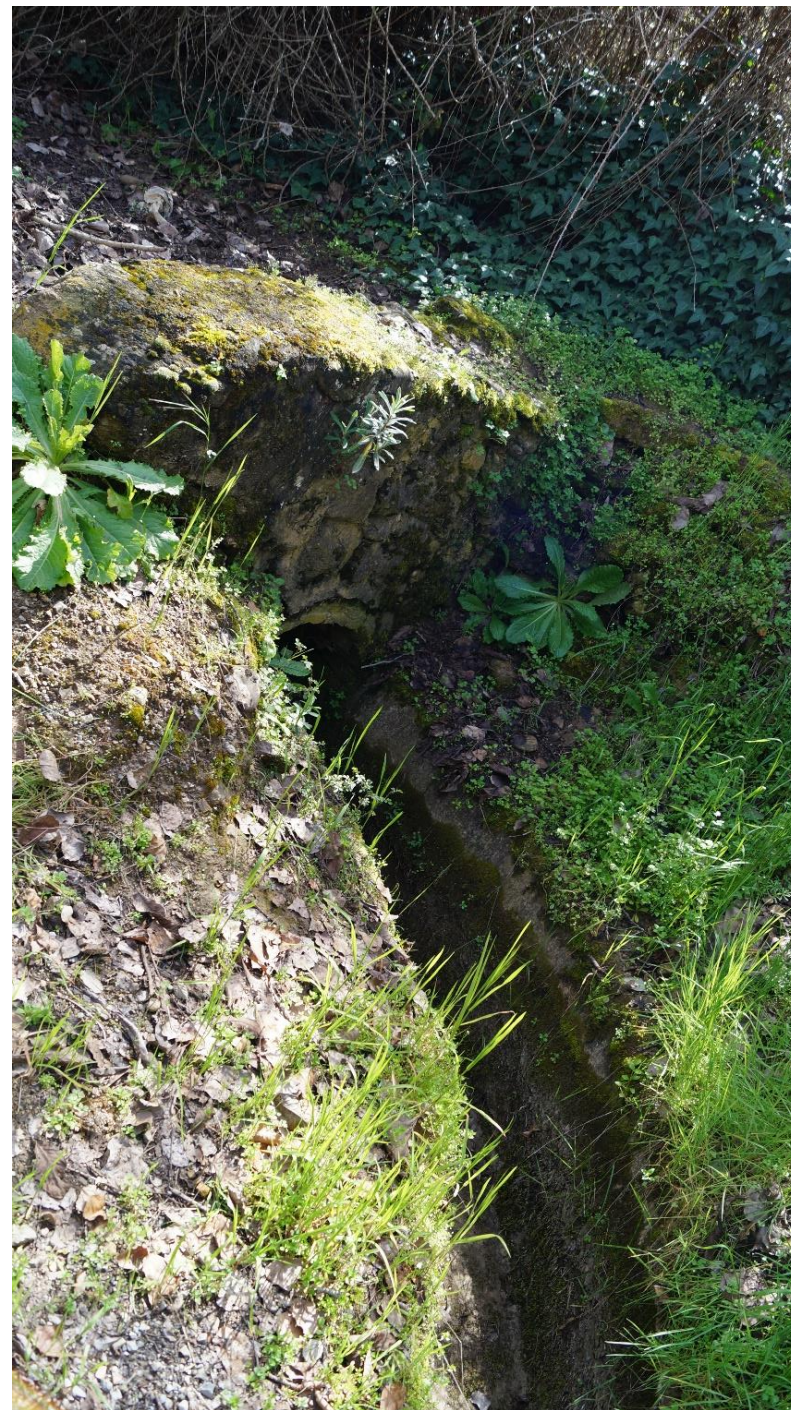
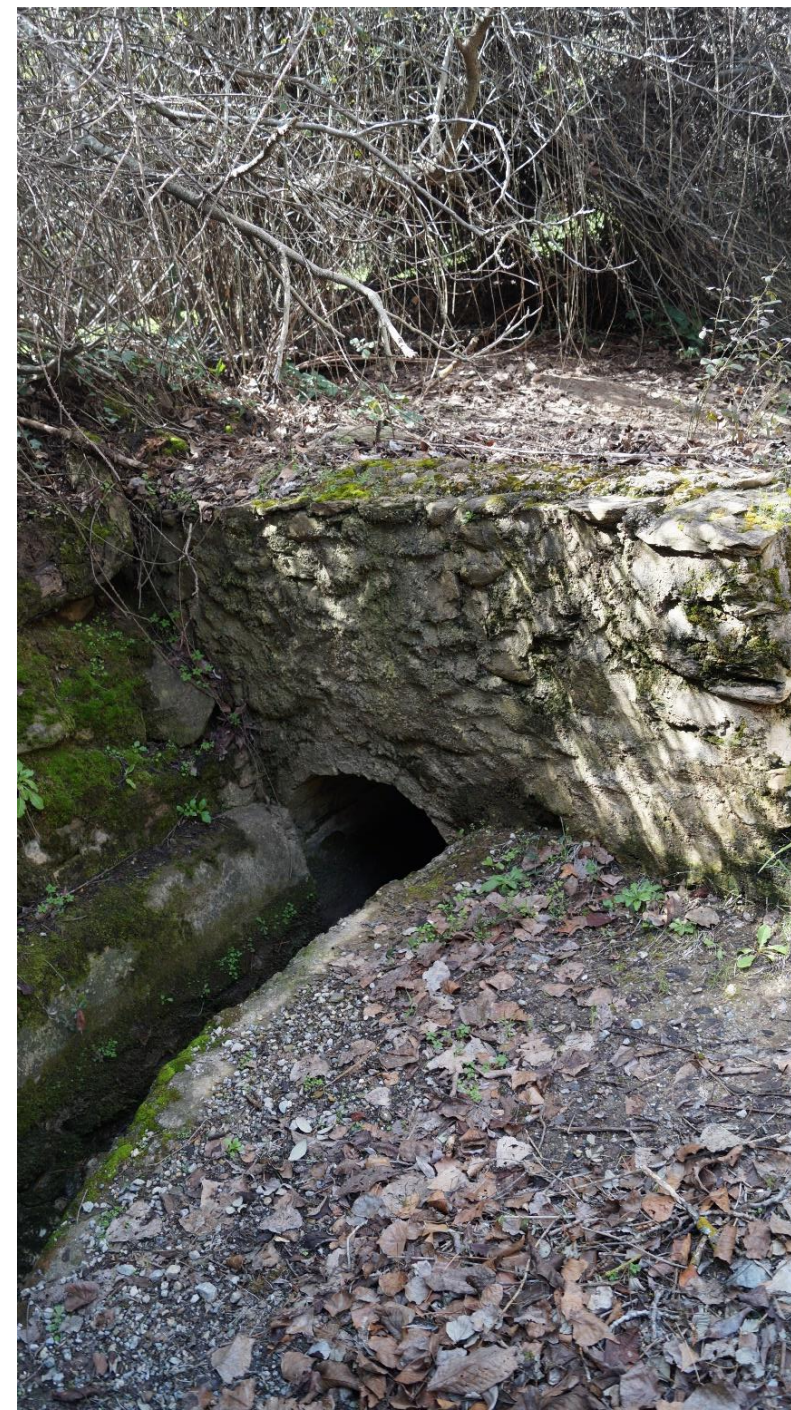
*Fig. 22: bocas de túnel de la acquia Alta. En el barranco de Poca Leña.*

*Grado de afectación 10%*

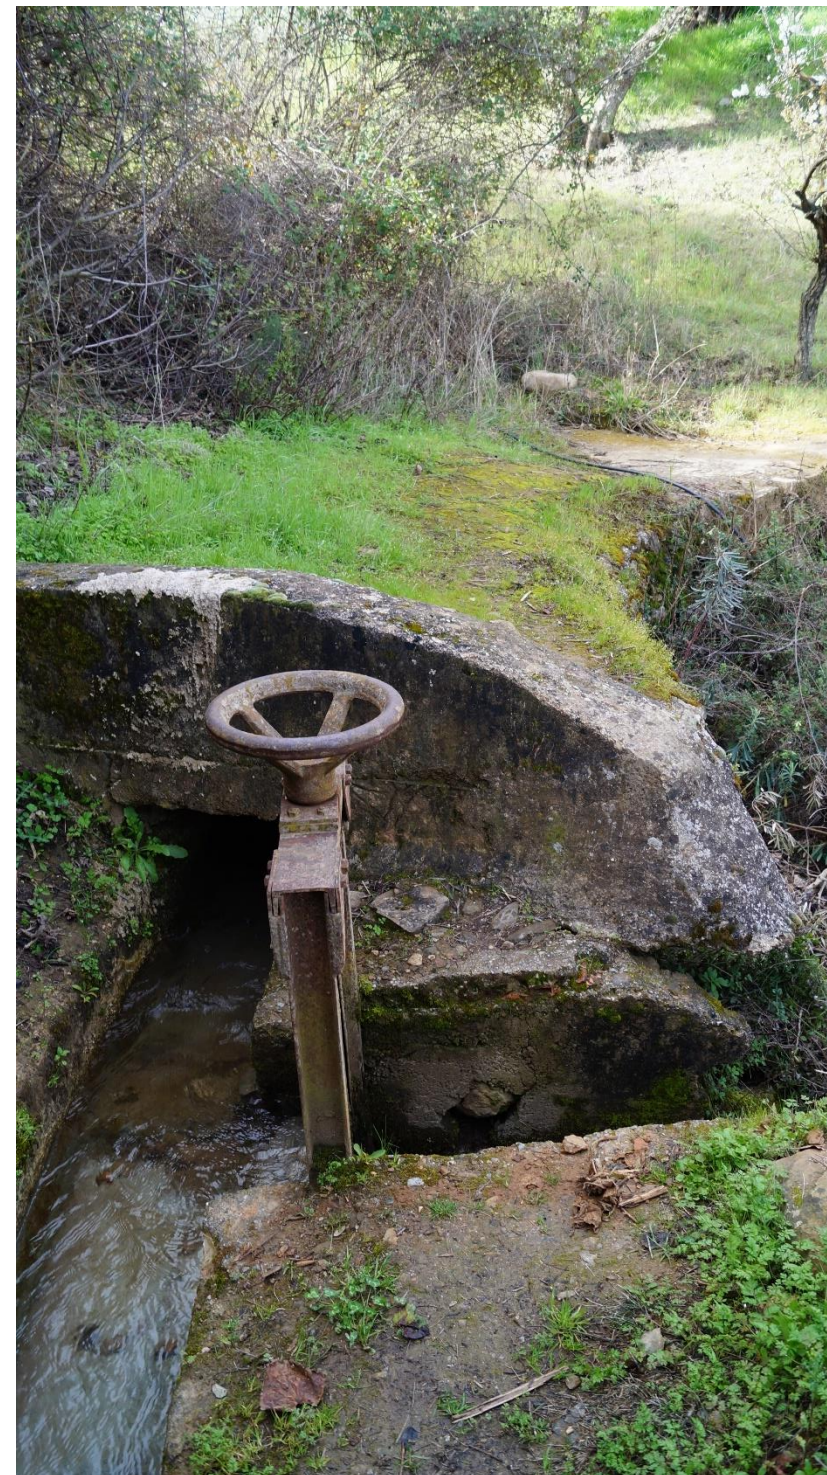
*Fig. 27: bocas de túnel. Acequia Baja. Barranco de Poca Leña*  
*Coordenadas: desde 37°03'55.79"N, 3°33'32.07"O hasta 37°03'55.93"N, 3°34'31.91"O*  
*Grado de afectación: 5%*

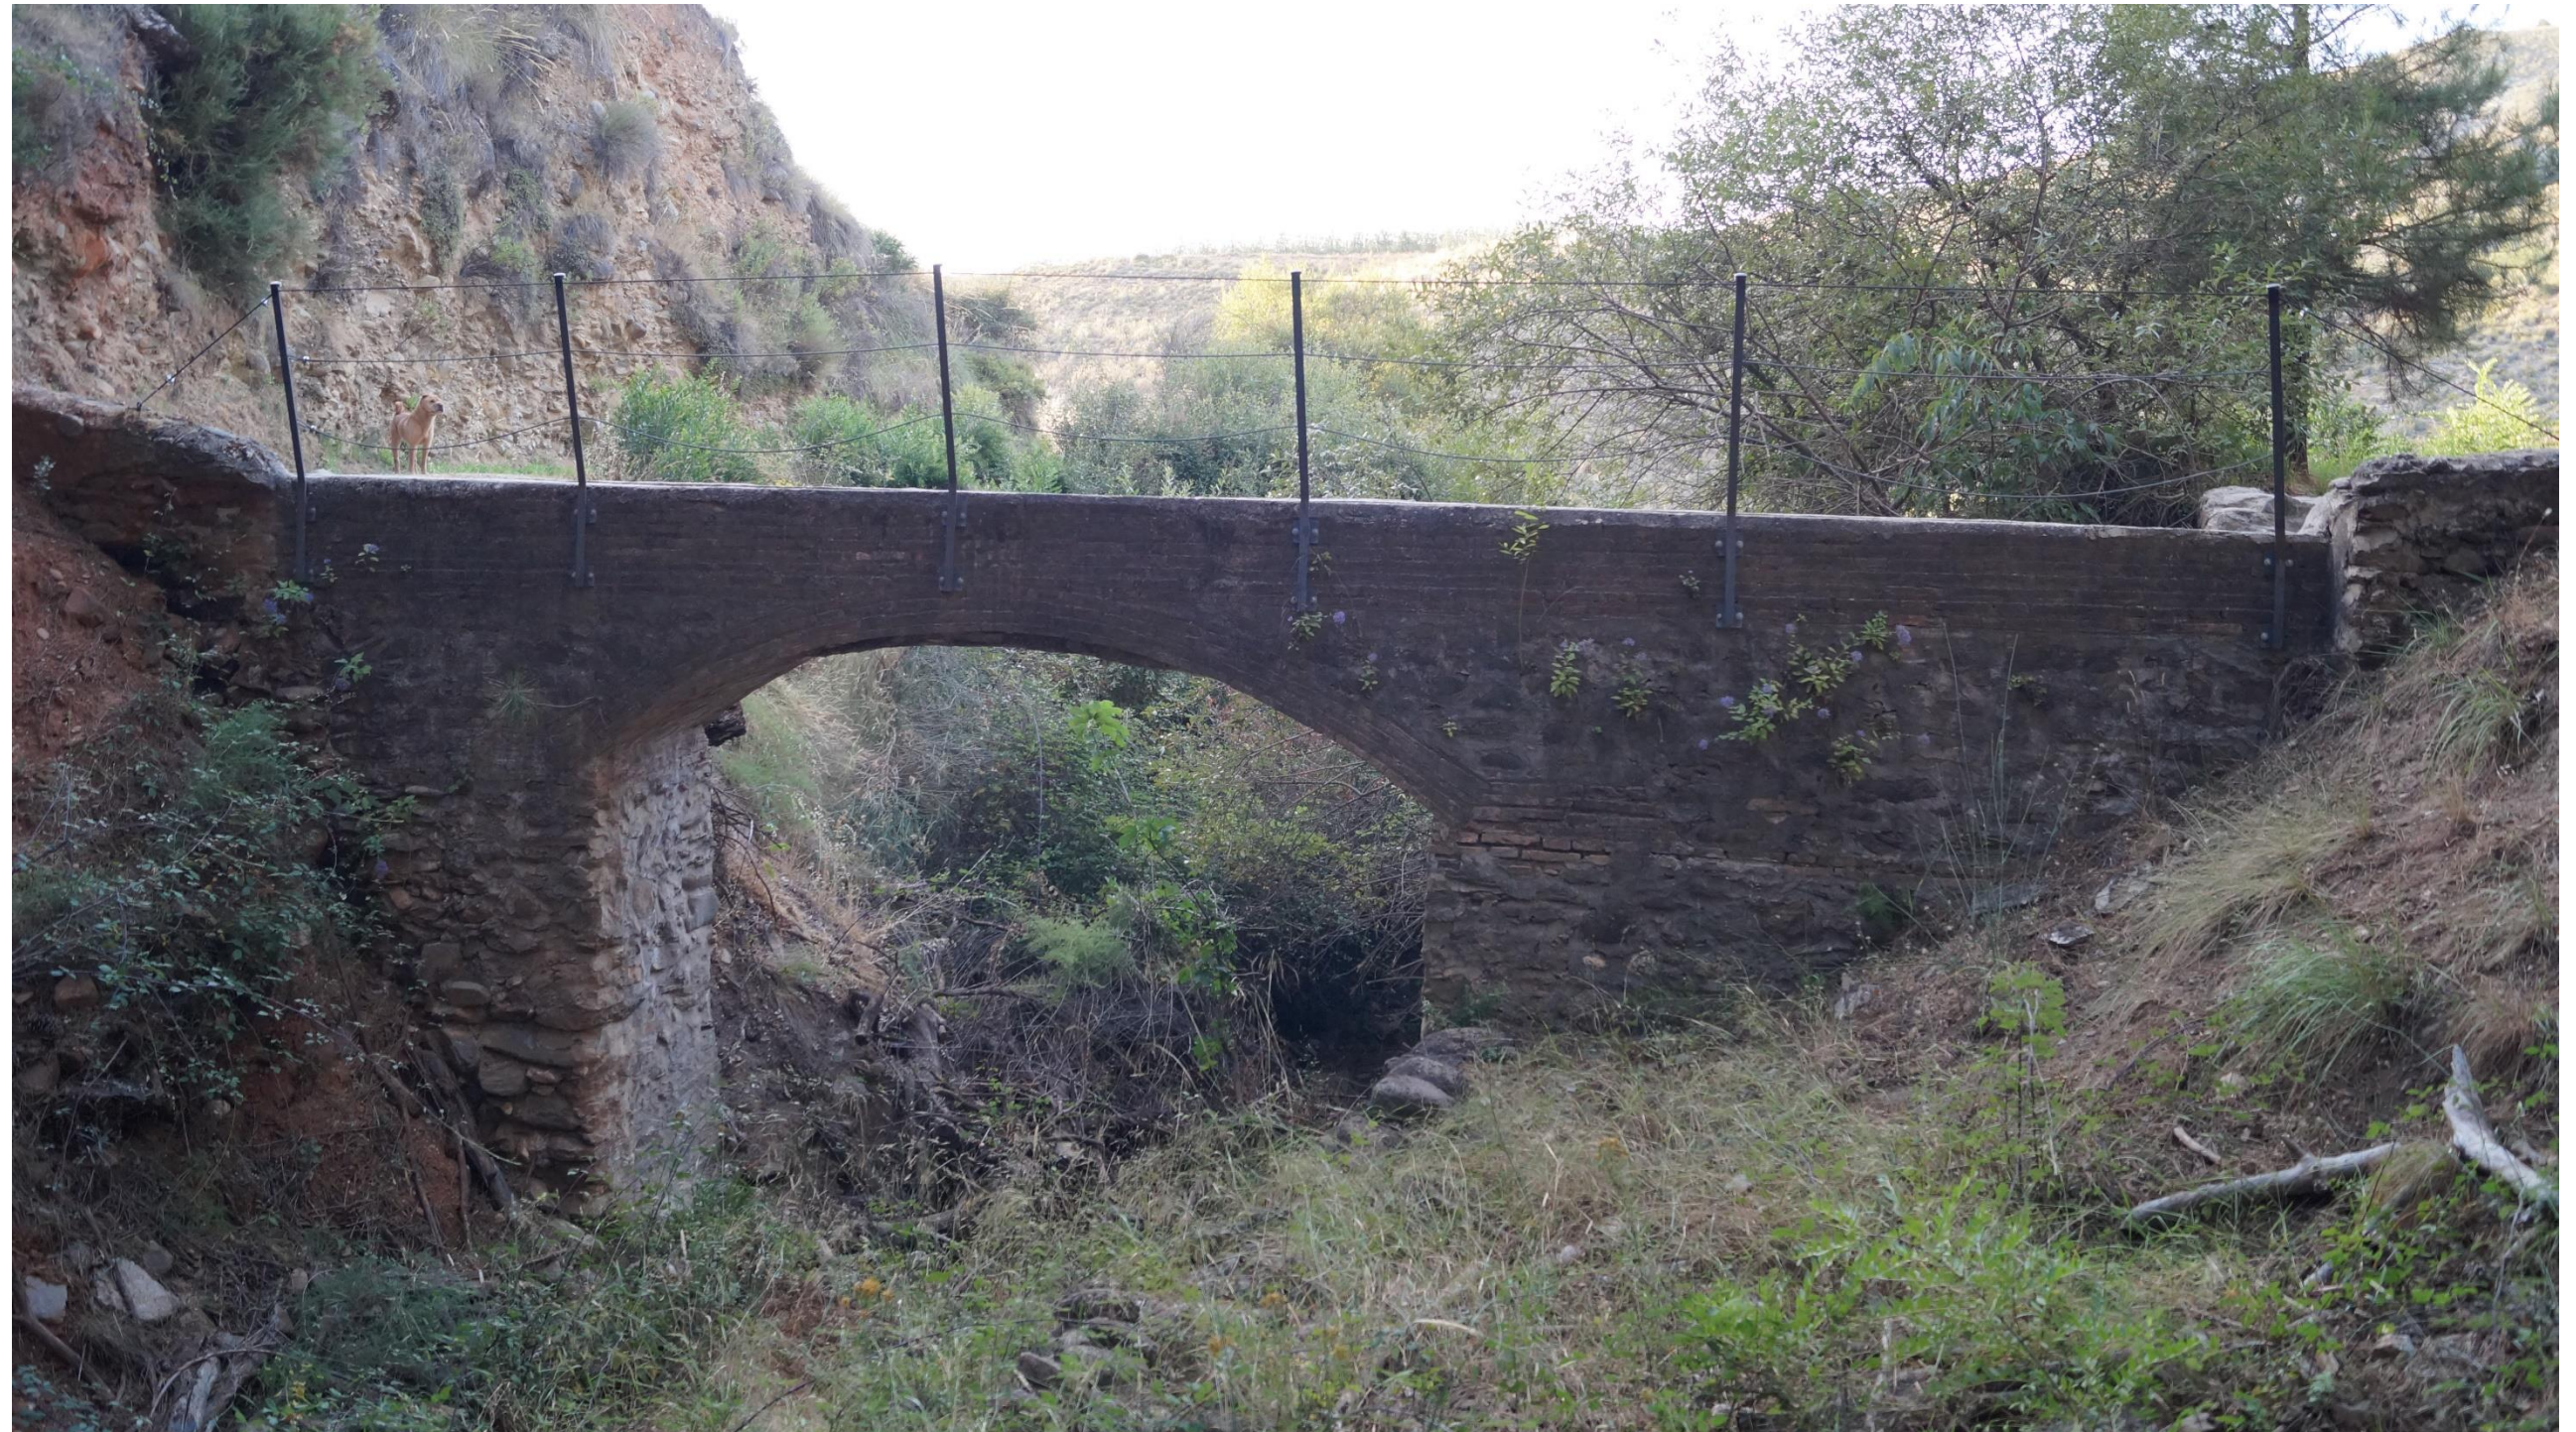
*Fig.28: acueducto en la acequia Alta*

*Descripción: arco de medio punto, sillares almohadillados, arco y parte superior de ladrillo, intervenciones modernas con cemento.*

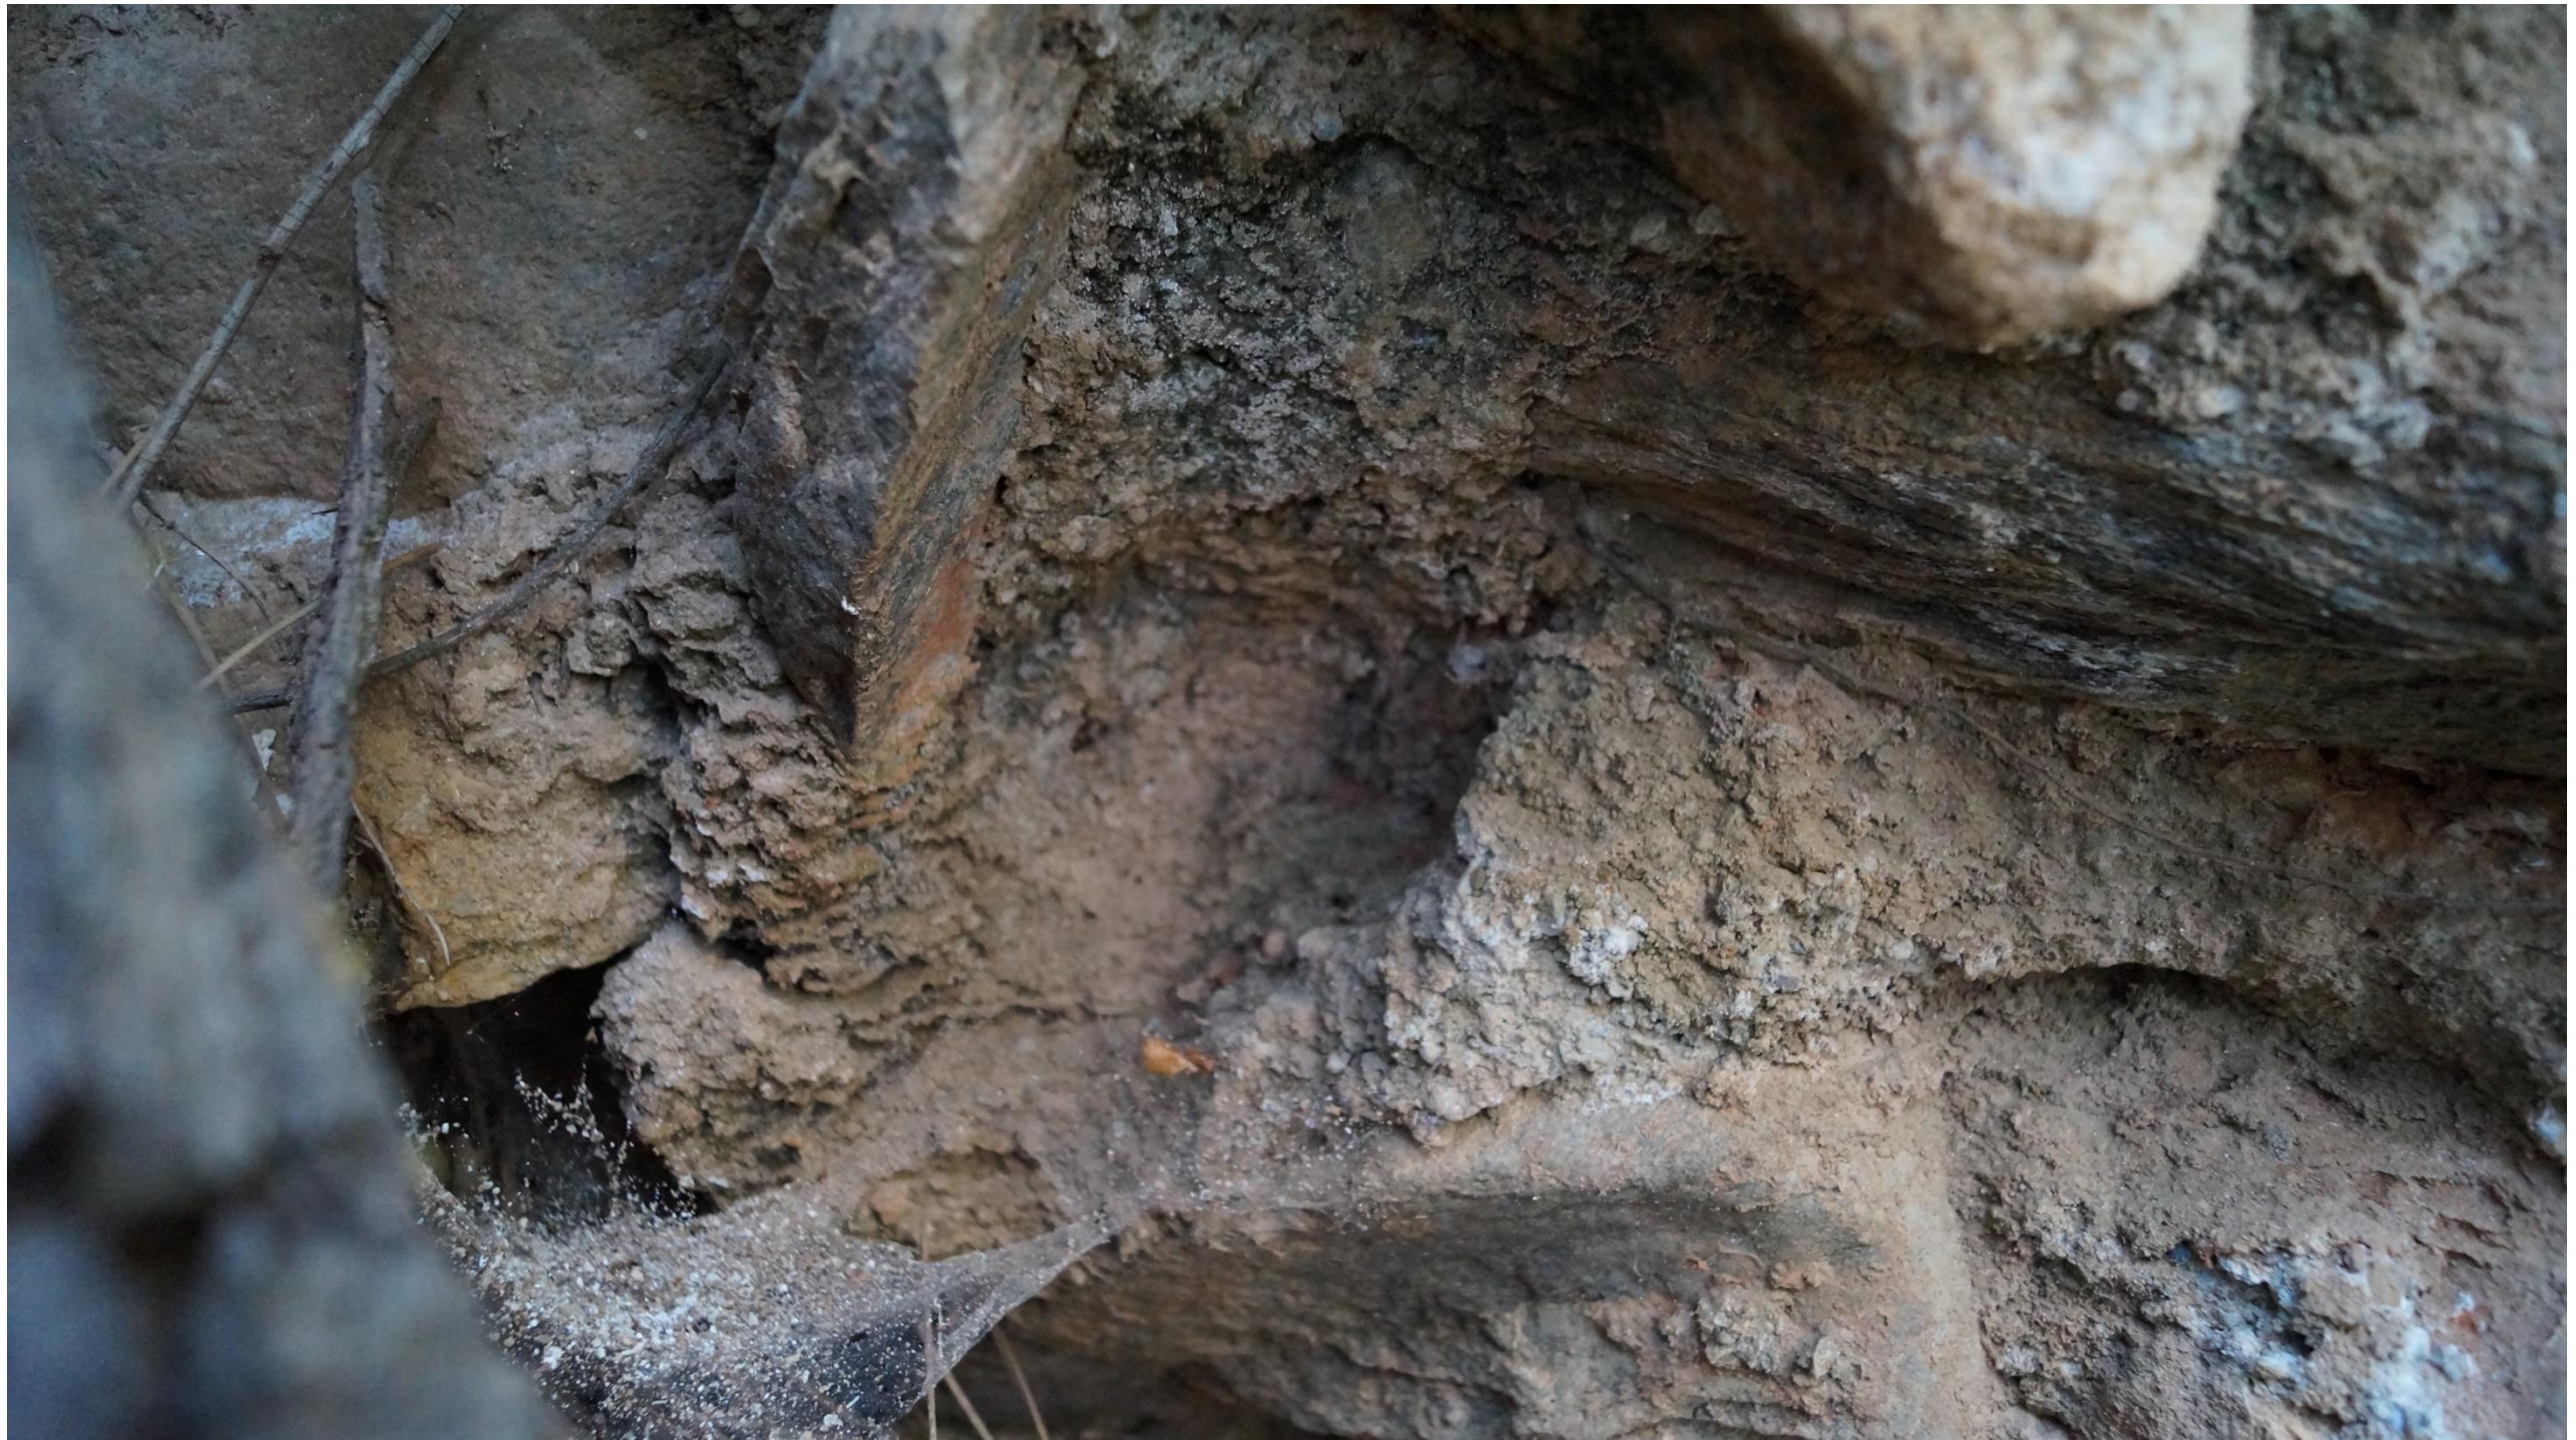
*Fig.29: detalle de fábrica y mortero en zona afectada donde se ha caído el hormigón. Acueducto en la acequia Alta*

*Descripción: arco de medio punto, sillares almohadillados, arco y parte superior de ladrillo, intervenciones modernas con cemento.*
