## INFORME DIAGNÓSTICO PARA LA PUESTA EN VALOR E INCOACIÓN DE EXPEDIENTE BIC

# ACEQUIAS ALTA Y BAJA DE DÍLAR

BELÉN BURÓN VILLAFañE

JULIO 2024

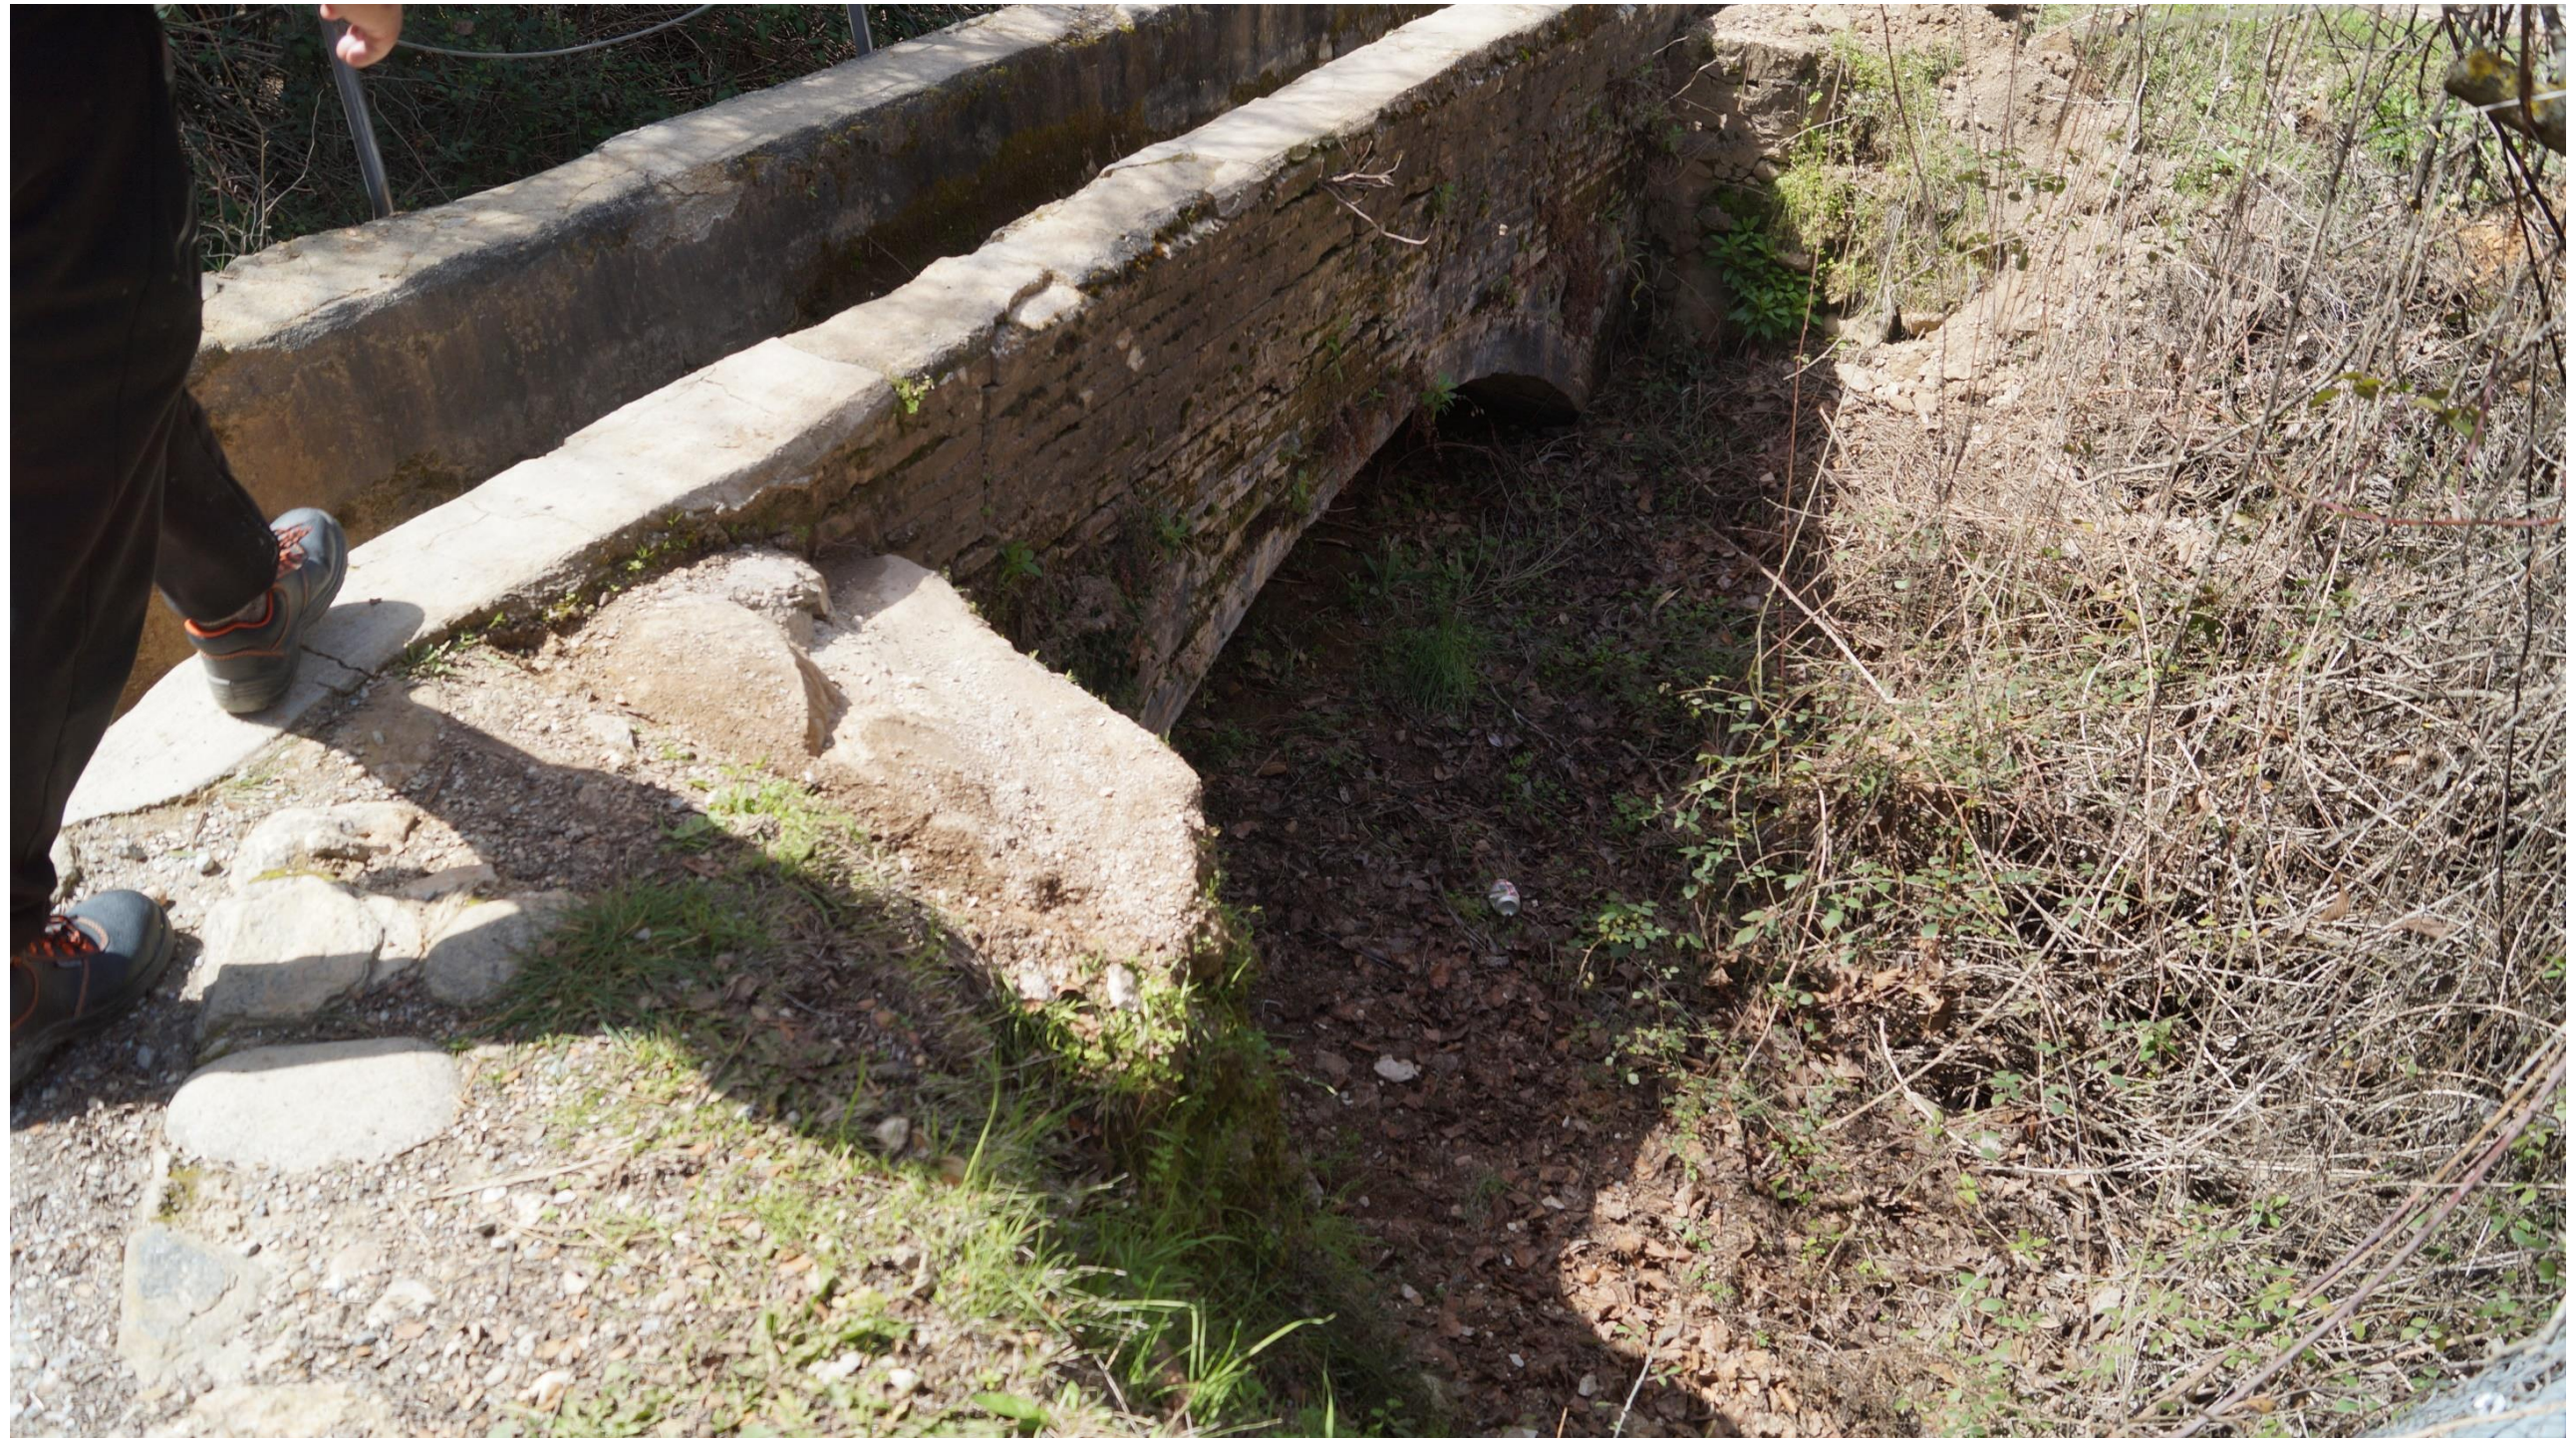
*Fig. 30: acueducto en la acequia Alta al comienzo del presente informe.*

*Descripción: arco de medio punto, arco y parte superior de ladrillo, intervenciones modernas con cemento.*

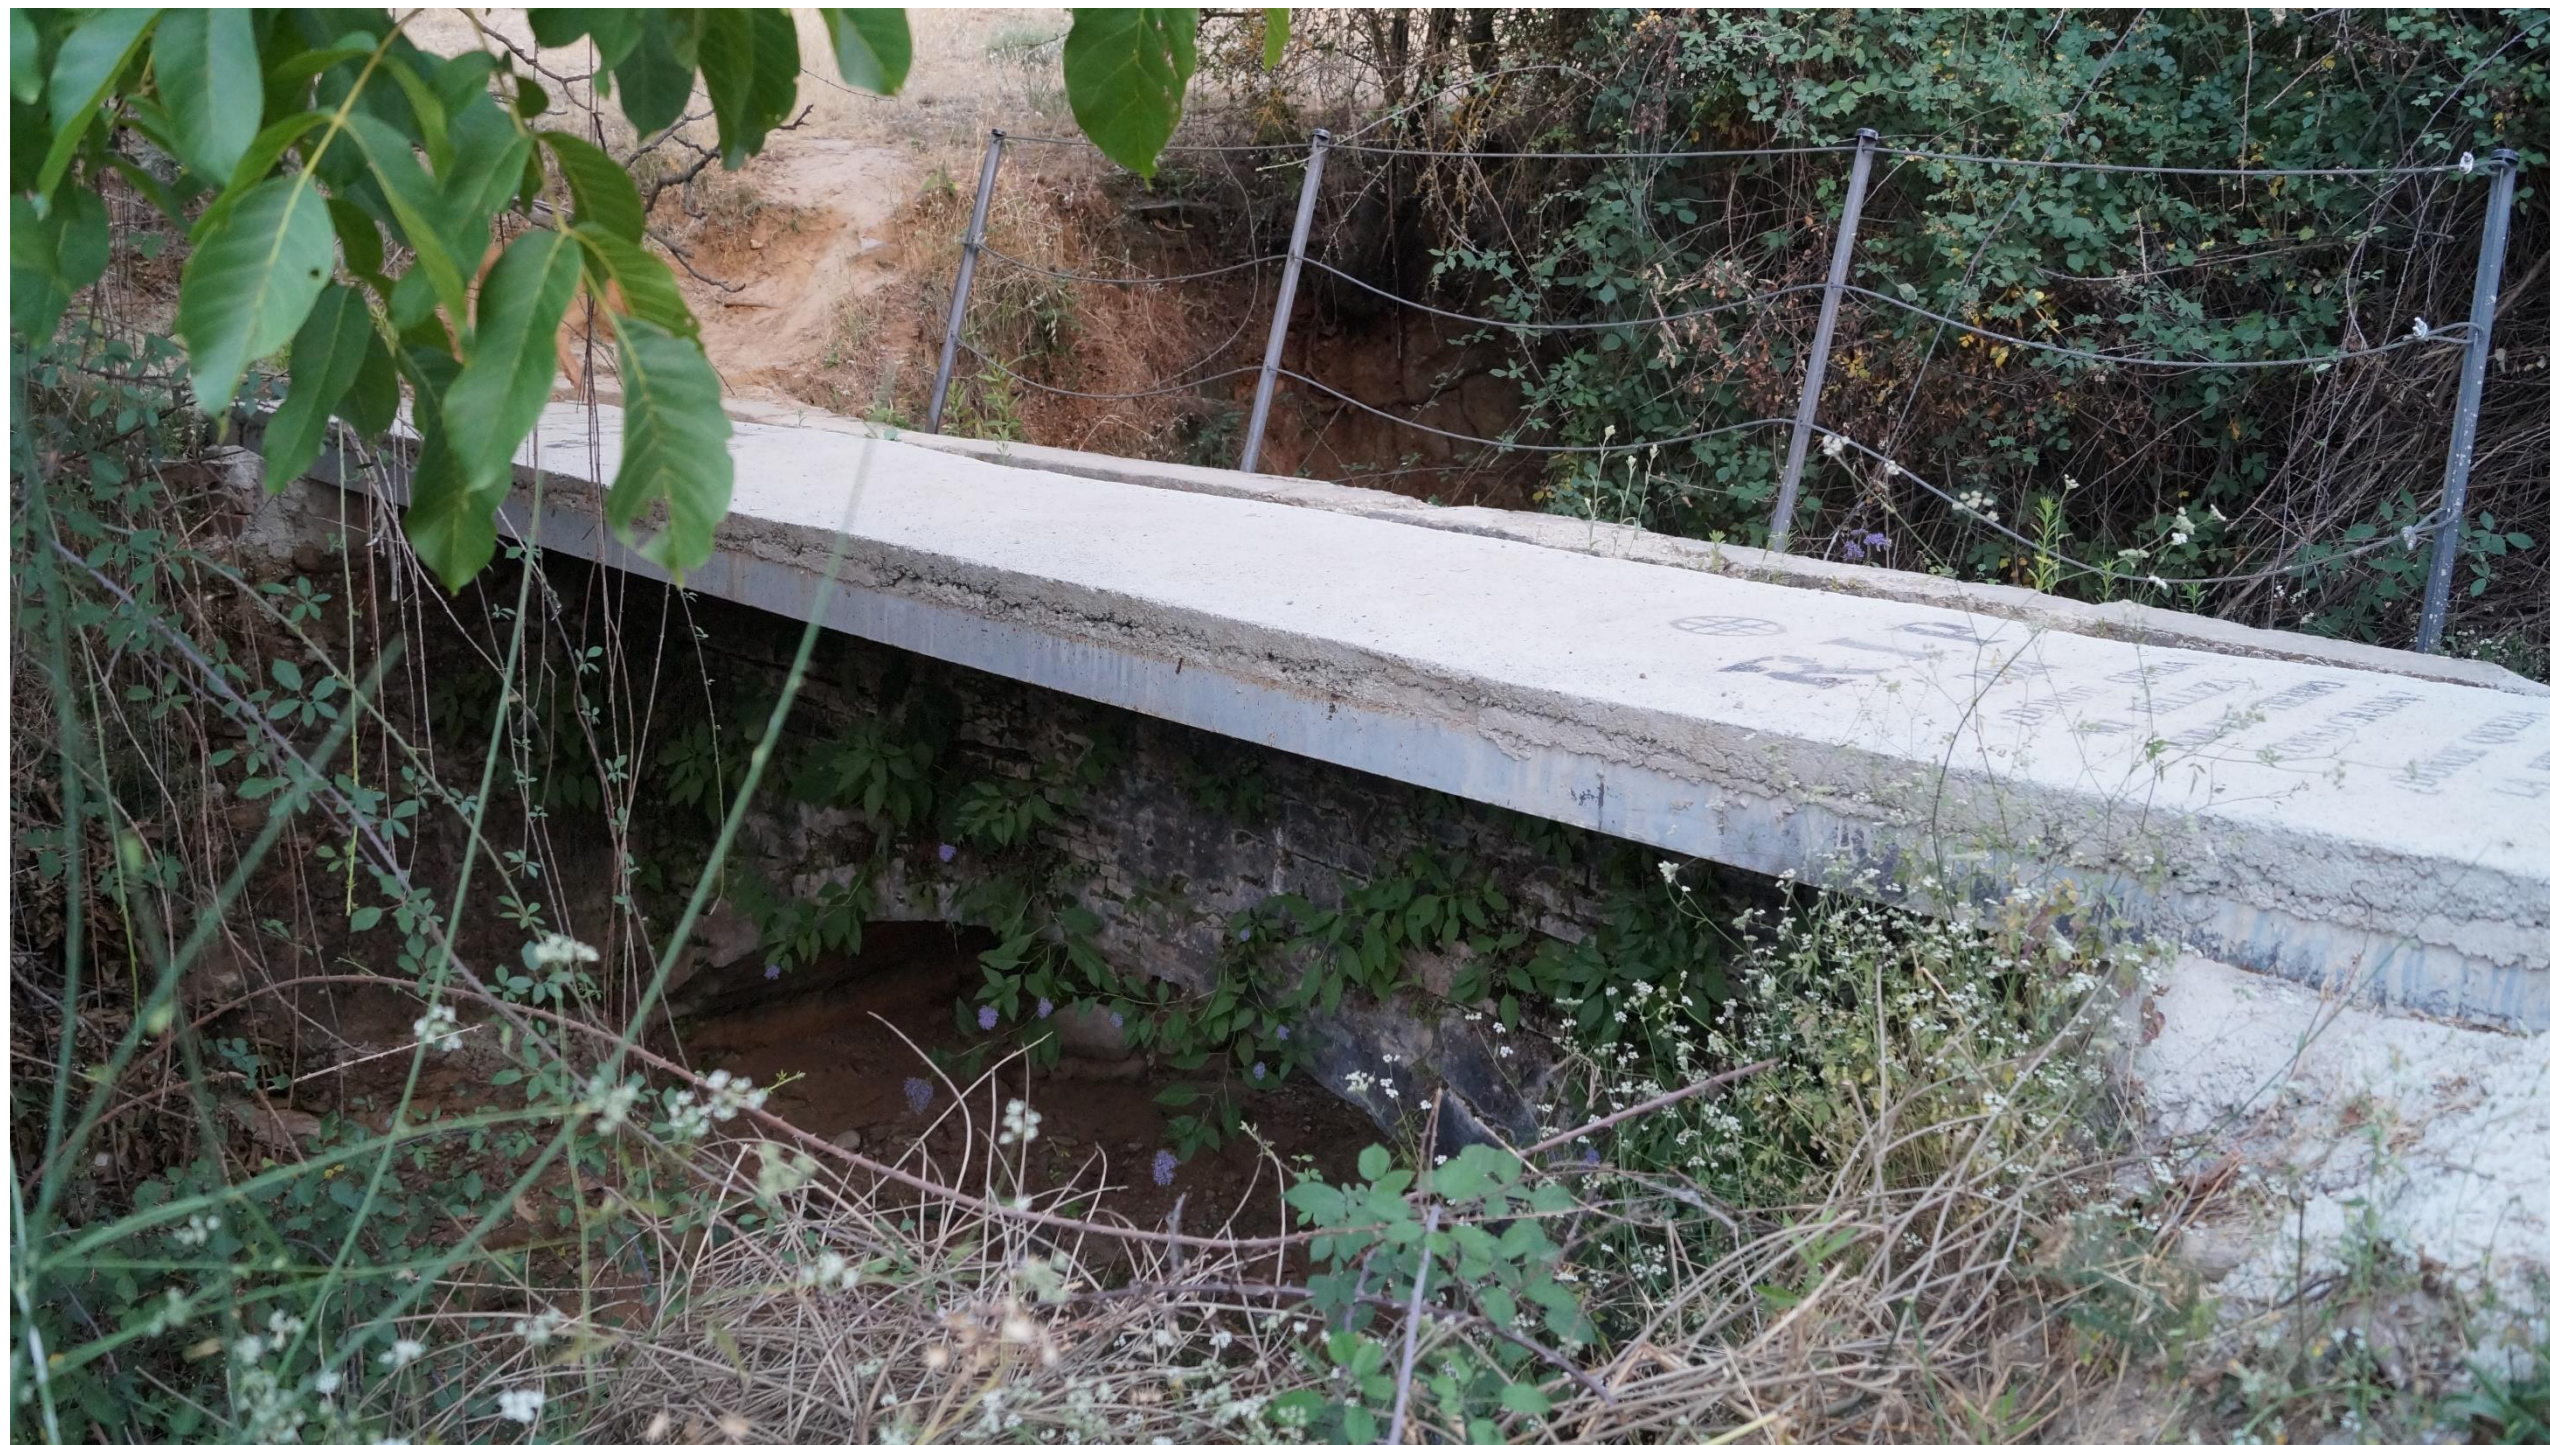
*Fig. 31: acueducto en la acequia Alta al final del presente informe.*

*Descripción: arco de medio punto, arco y parte superior de ladrillo, intervenciones modernas con cemento.*

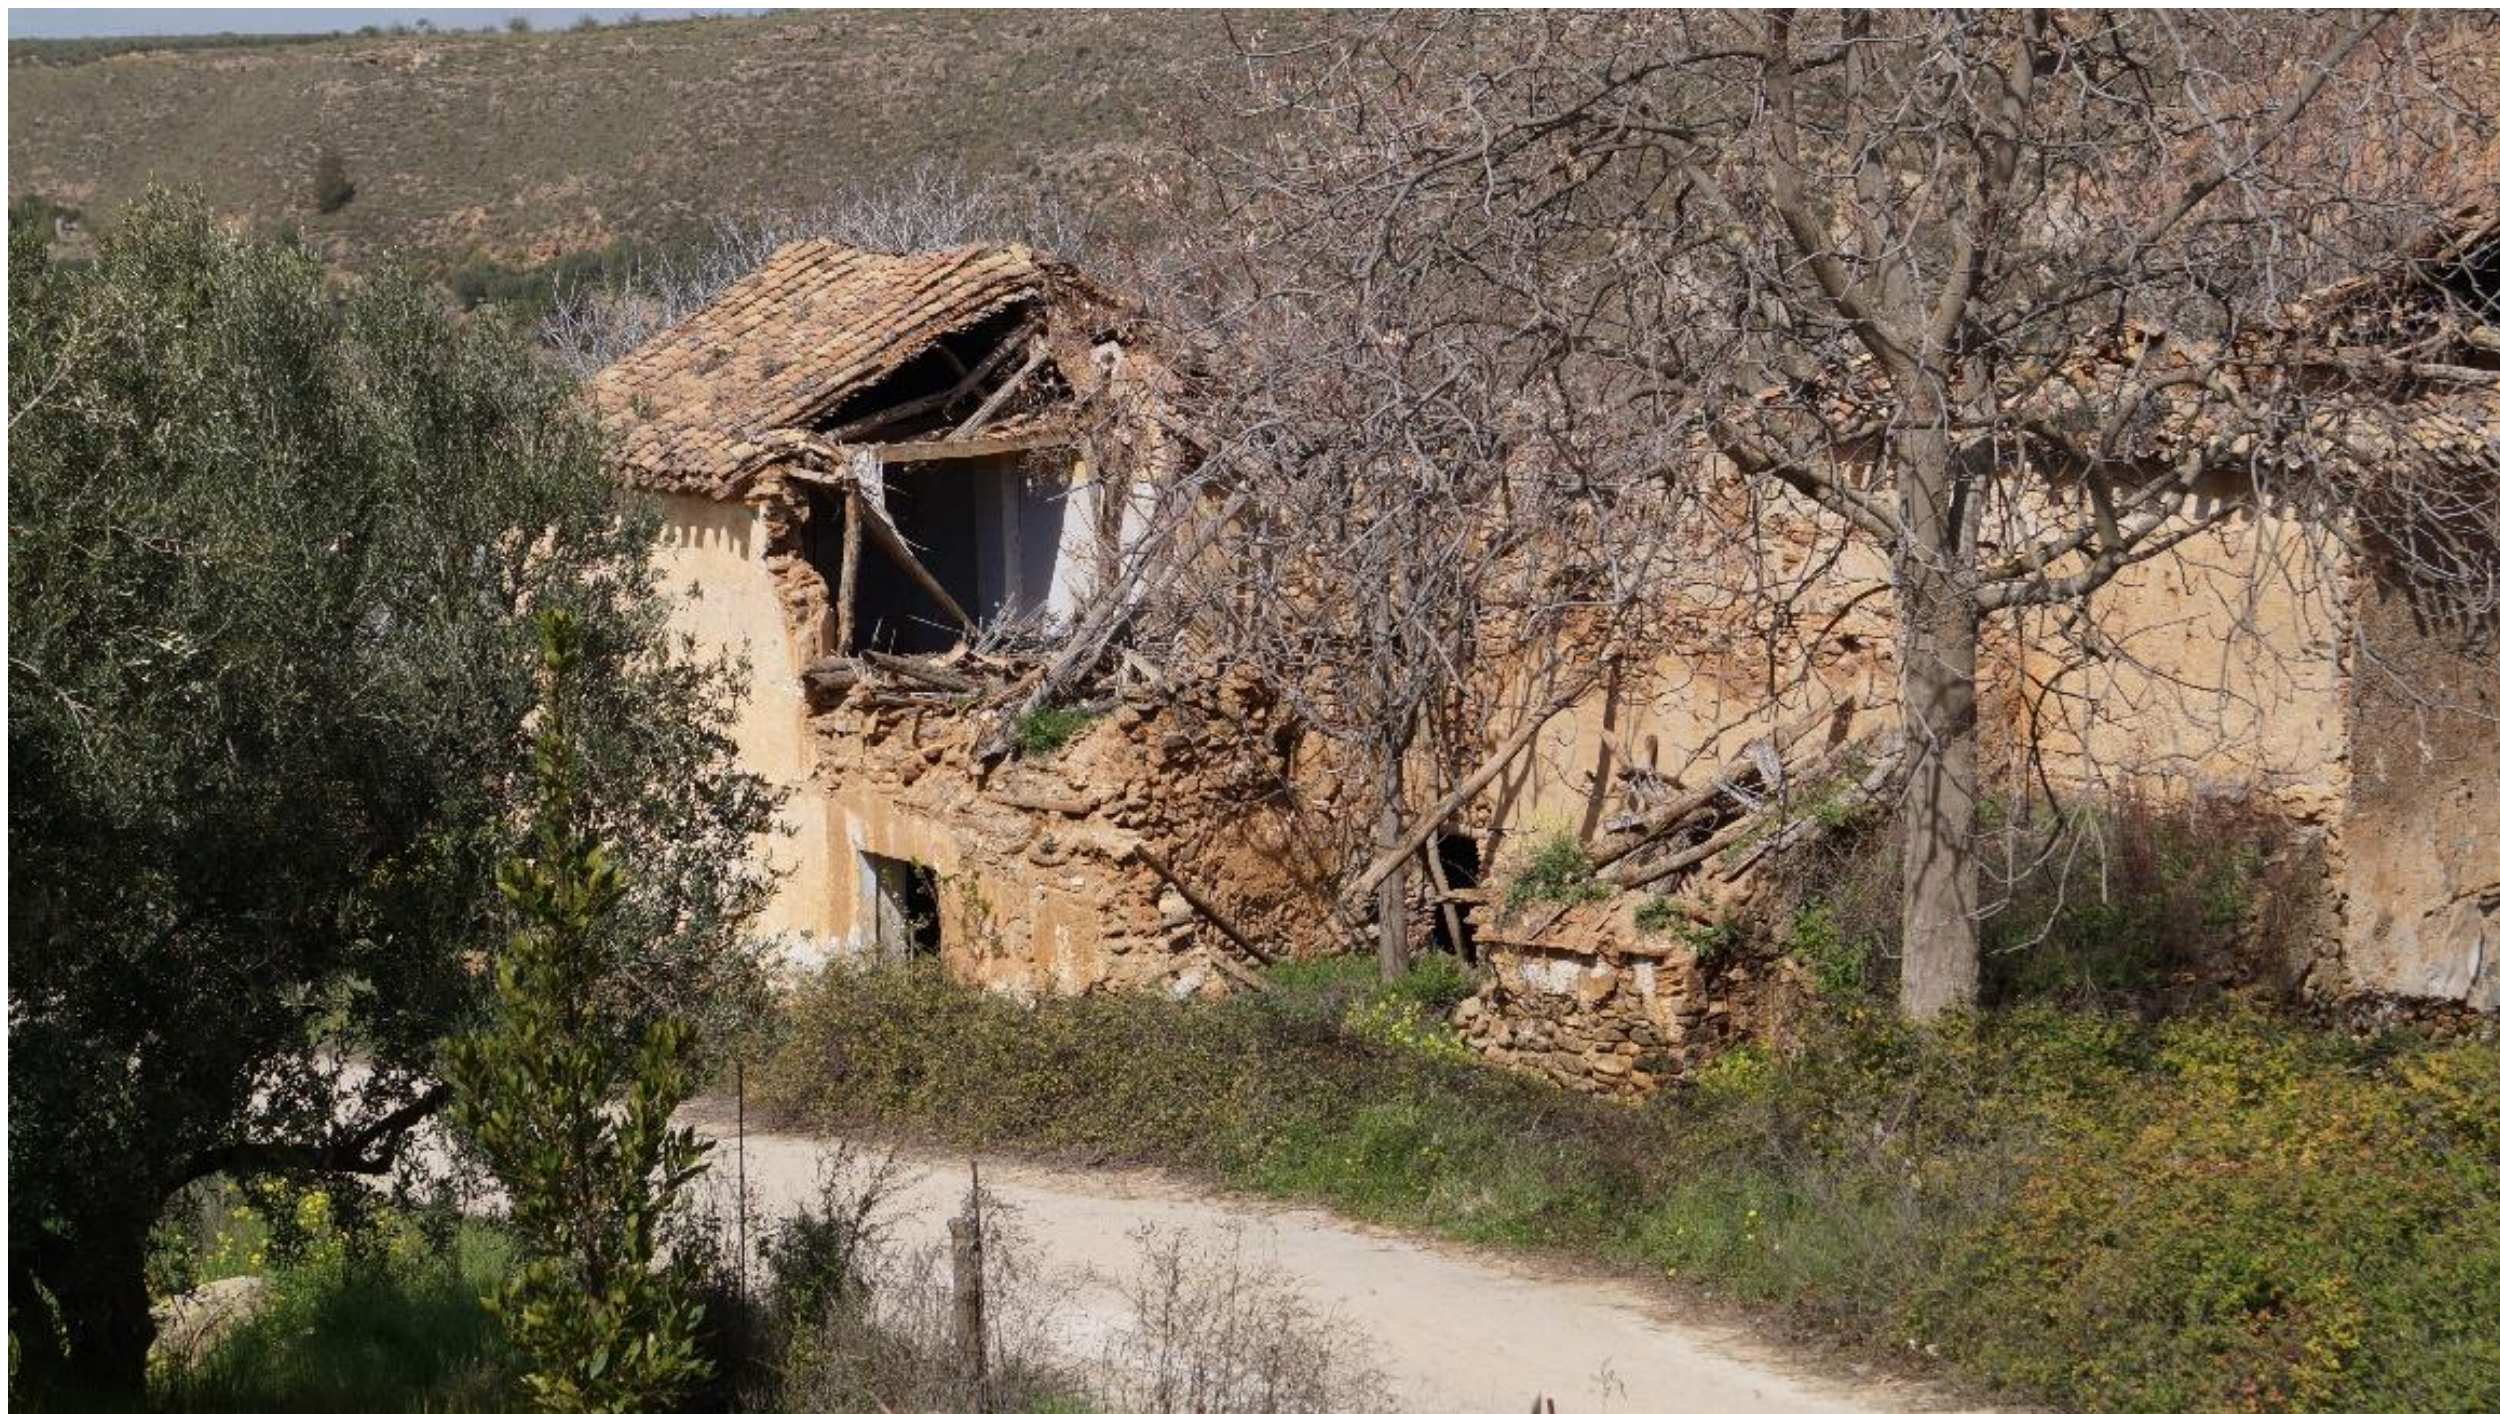
*Fig. 33: cortijo El Encinar de Bizcandía en ruinas. Acequia Alta. Aparece en registros de 1883.*

*Descripción: planta original de 182m2 aprox., muros de tapial en tongadas, vigas de madera, tejado tradicional, tejazoz de ladrillo.*

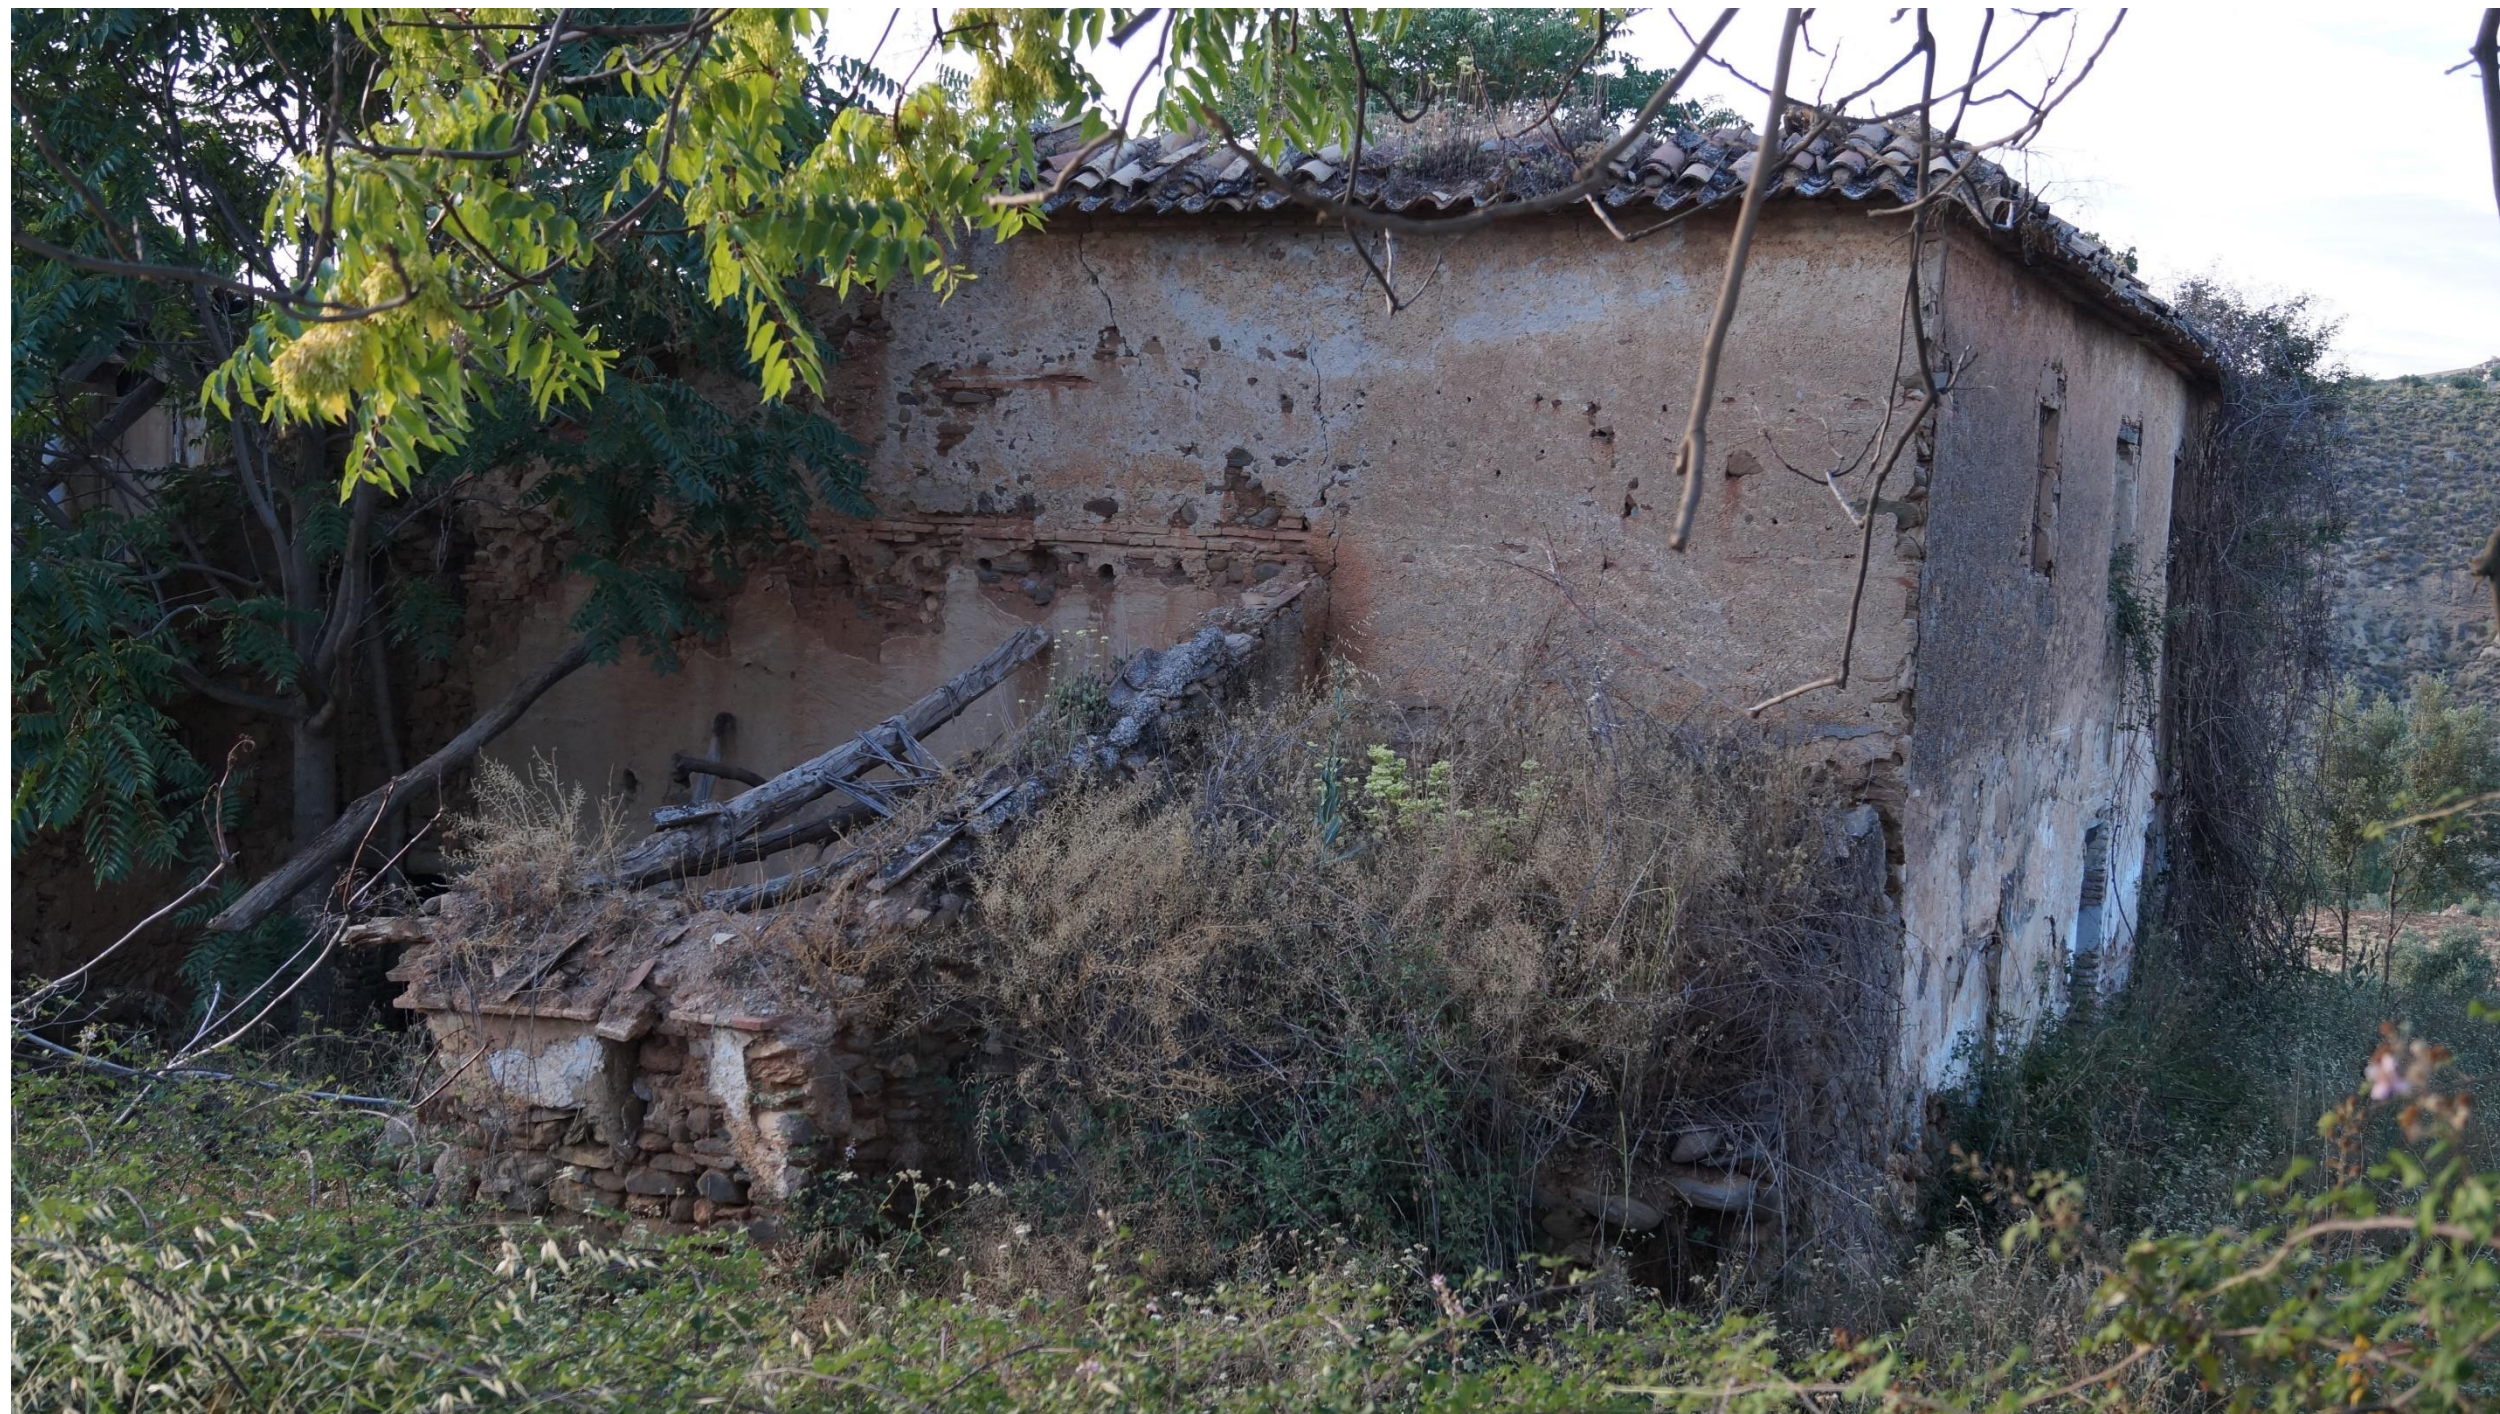
*Fig. 34: cortijo El Encinar de Bizcandía en ruinas. Acequia Alta.*

*Descripción: vigas de madera, ladrillos a soga.*

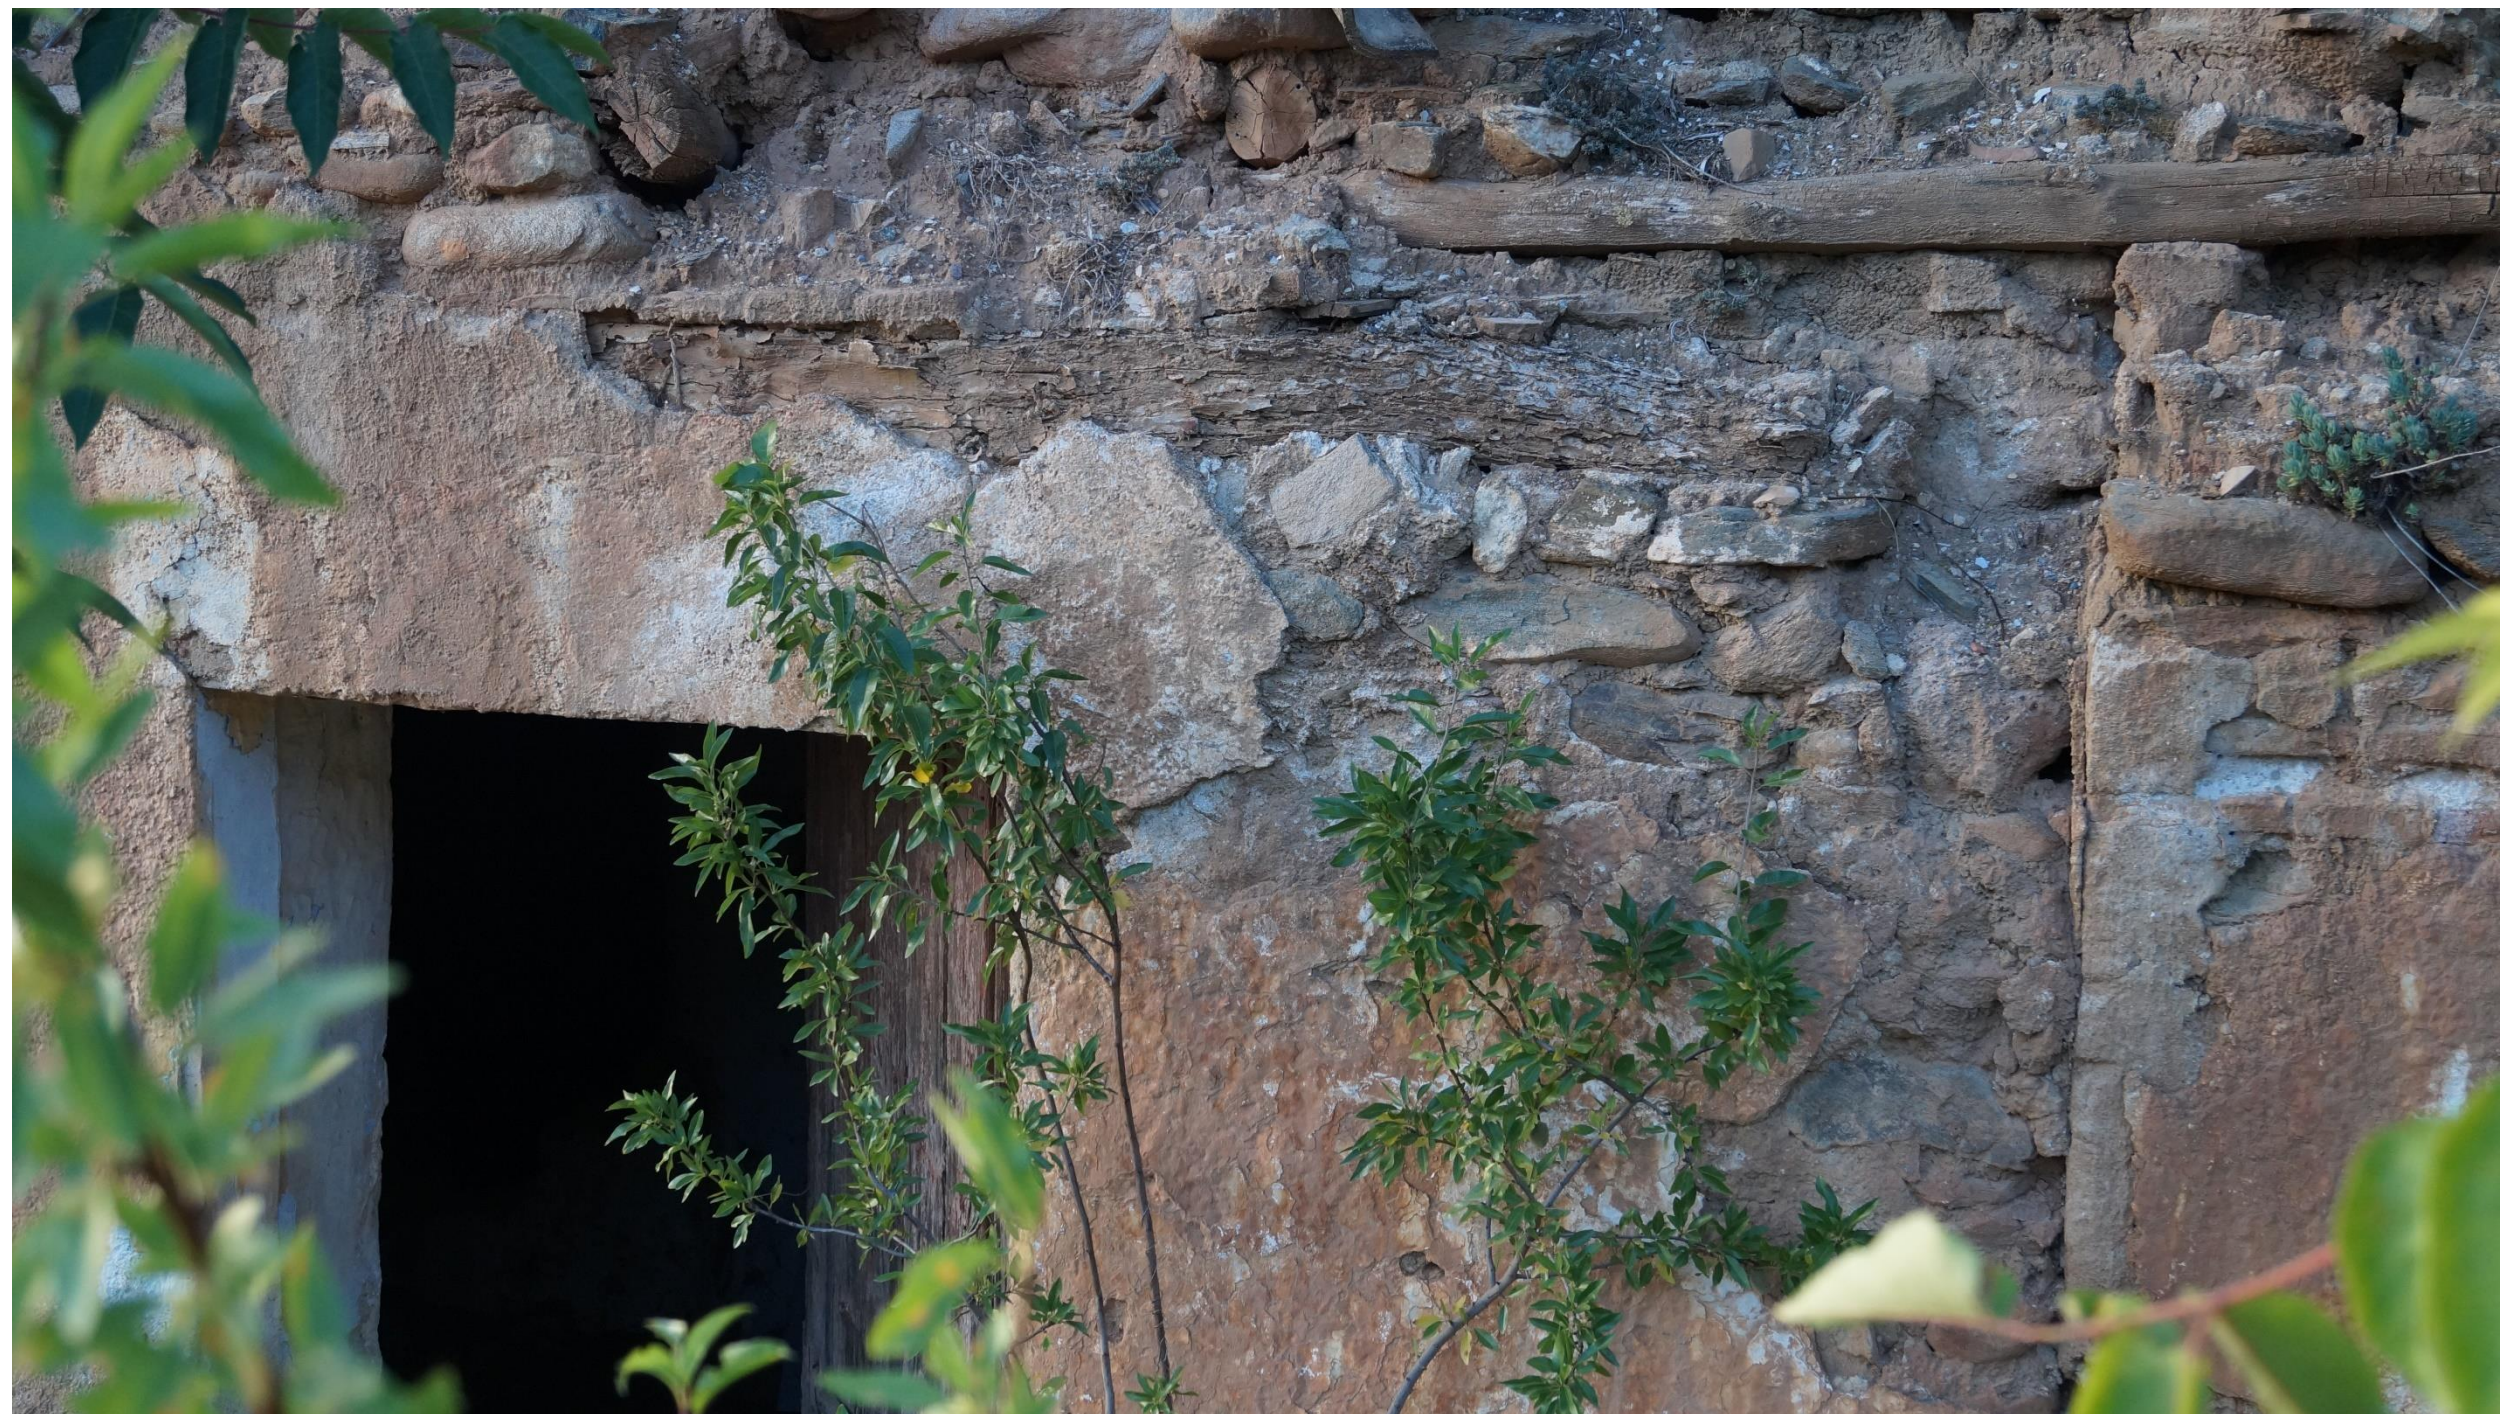
*Fig. 35: detalle de cortijo El Encinar de Bizcandía en ruinas. Acequia Alta.*

*Descripción: dinteles de madera, refuerzos de piedra en esquina.*

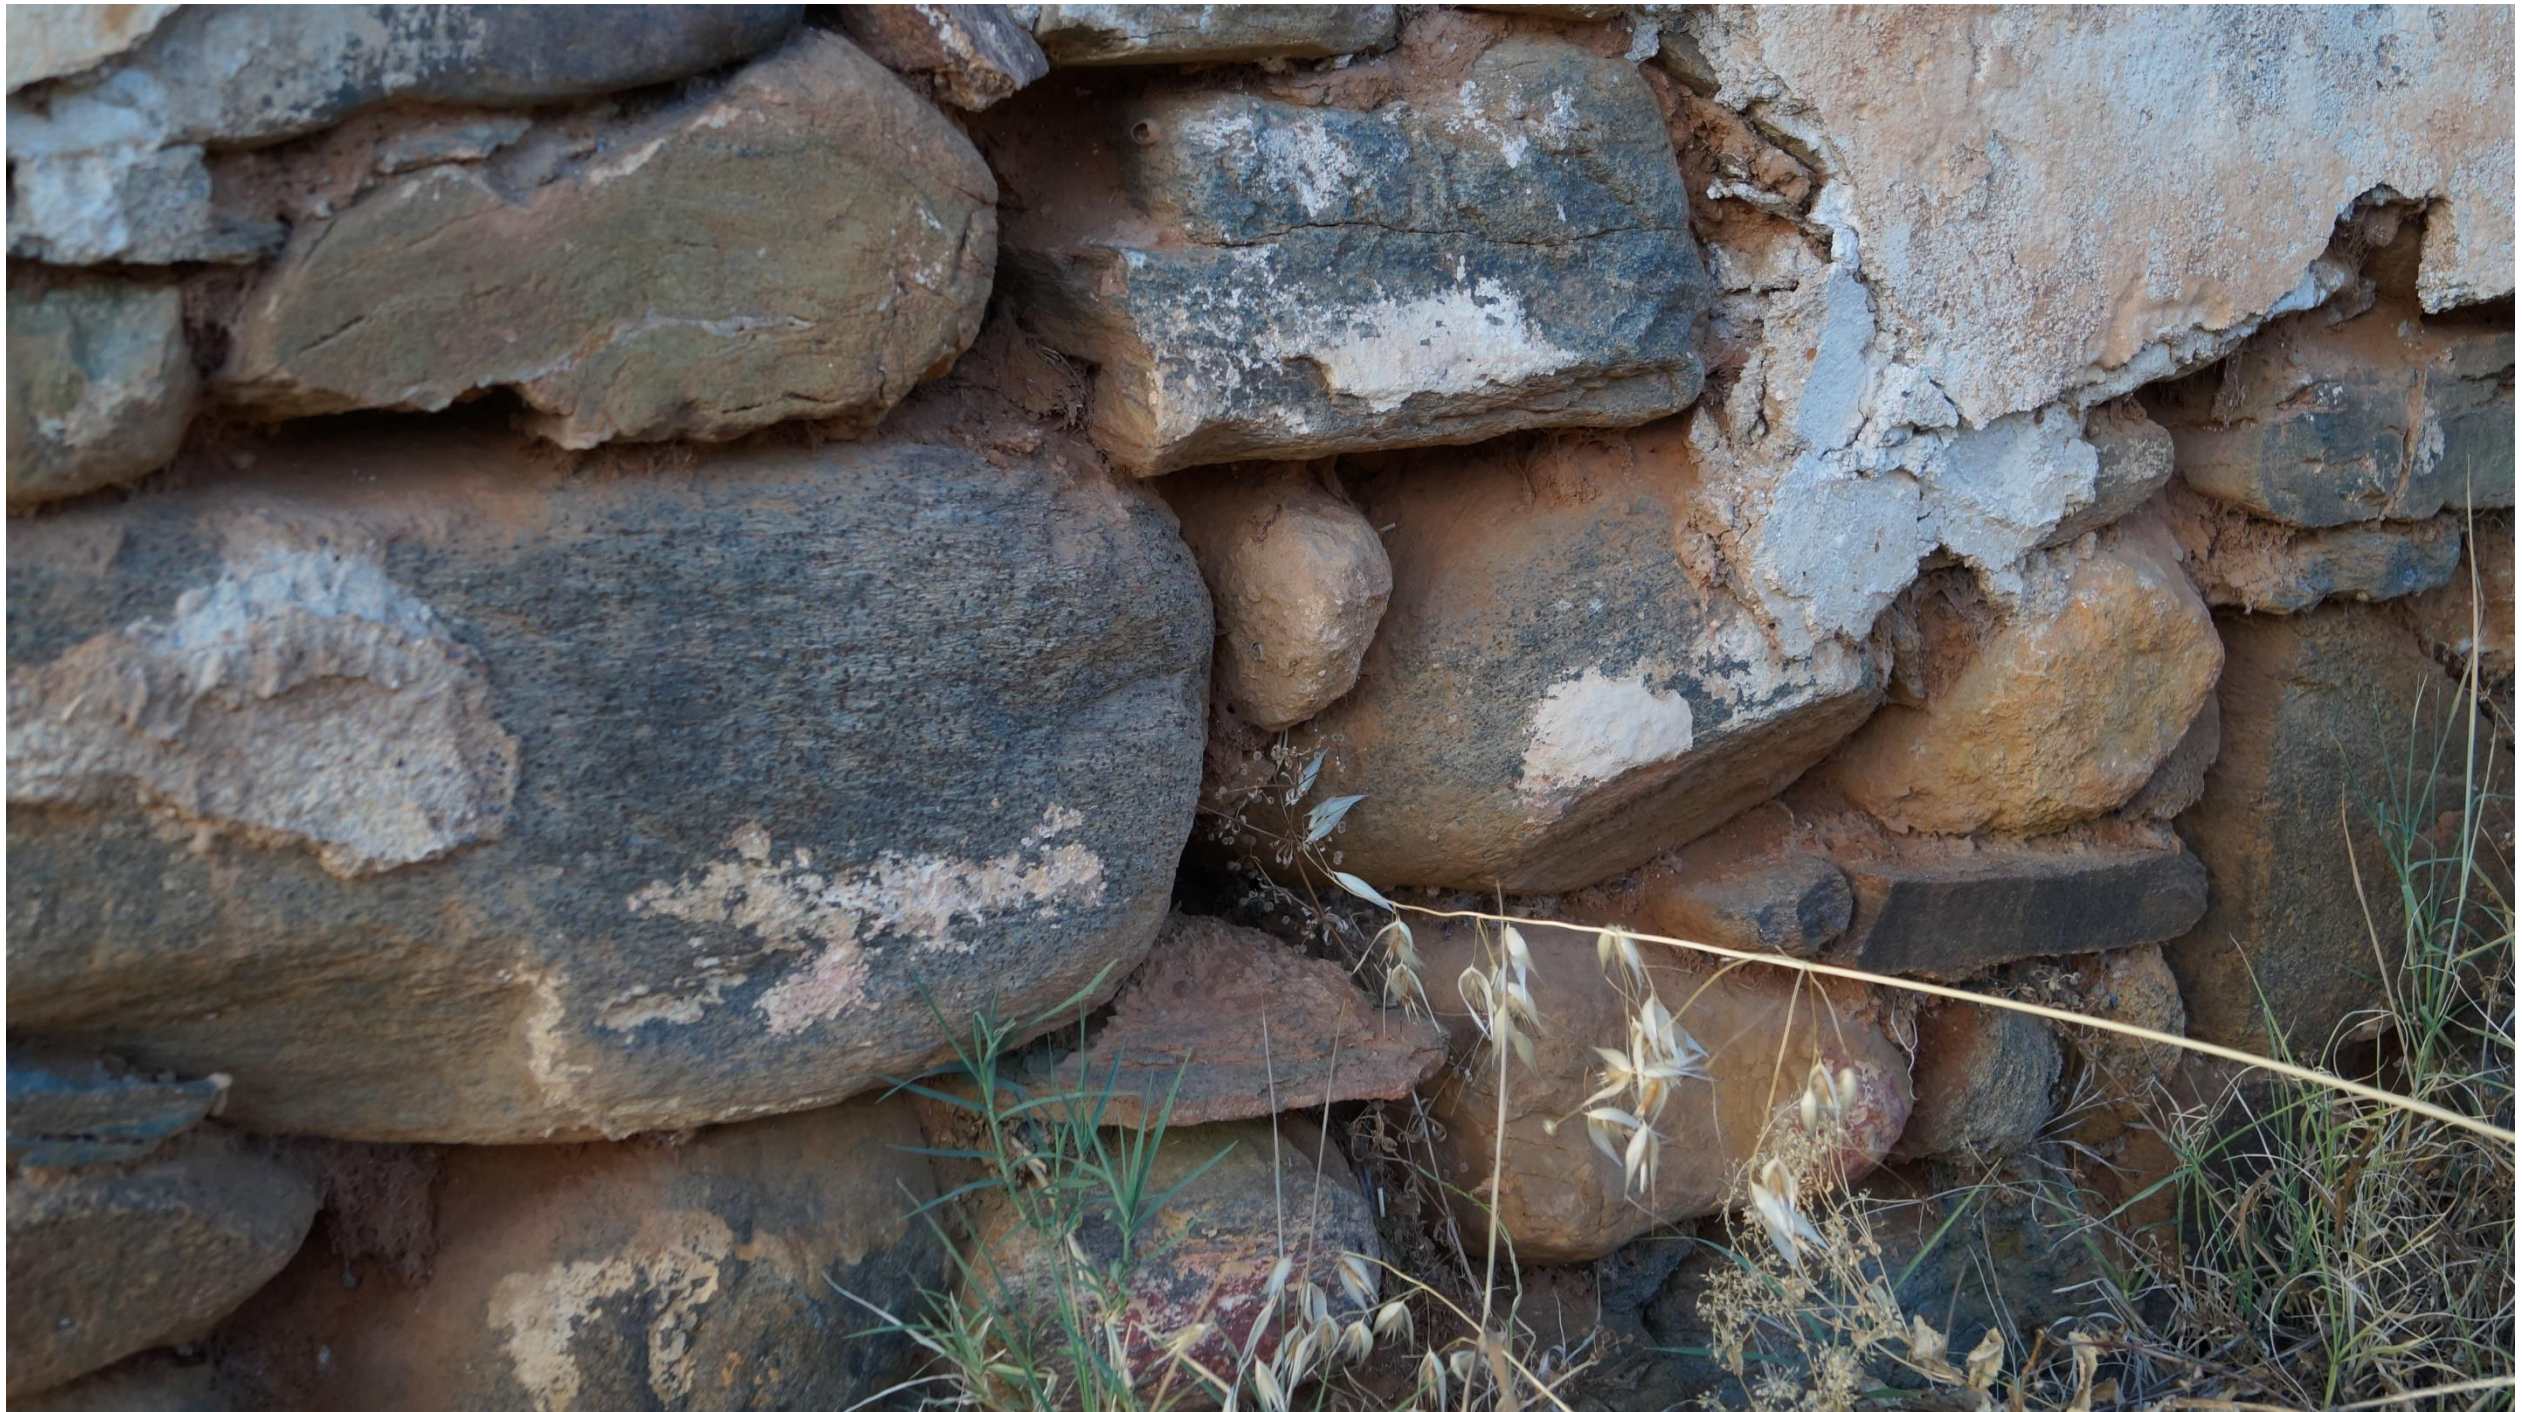
*Fig. 36: detalle de cortijo El Encinar de Bizcandía en ruinas. Acequia Alta.*

*Características: zócalo de piedra de mampostería enripiada, encalados sucesivos (enjalbegados)*
