## INFORME DIAGNÓSTICO PARA LA PUESTA EN VALOR E INCOACIÓN DE EXPEDIENTE BIC

# ACEQUIAS ALTA Y BAJA DE DÍLAR

BELÉN BURÓN VILLAFañE

JULIO 2024

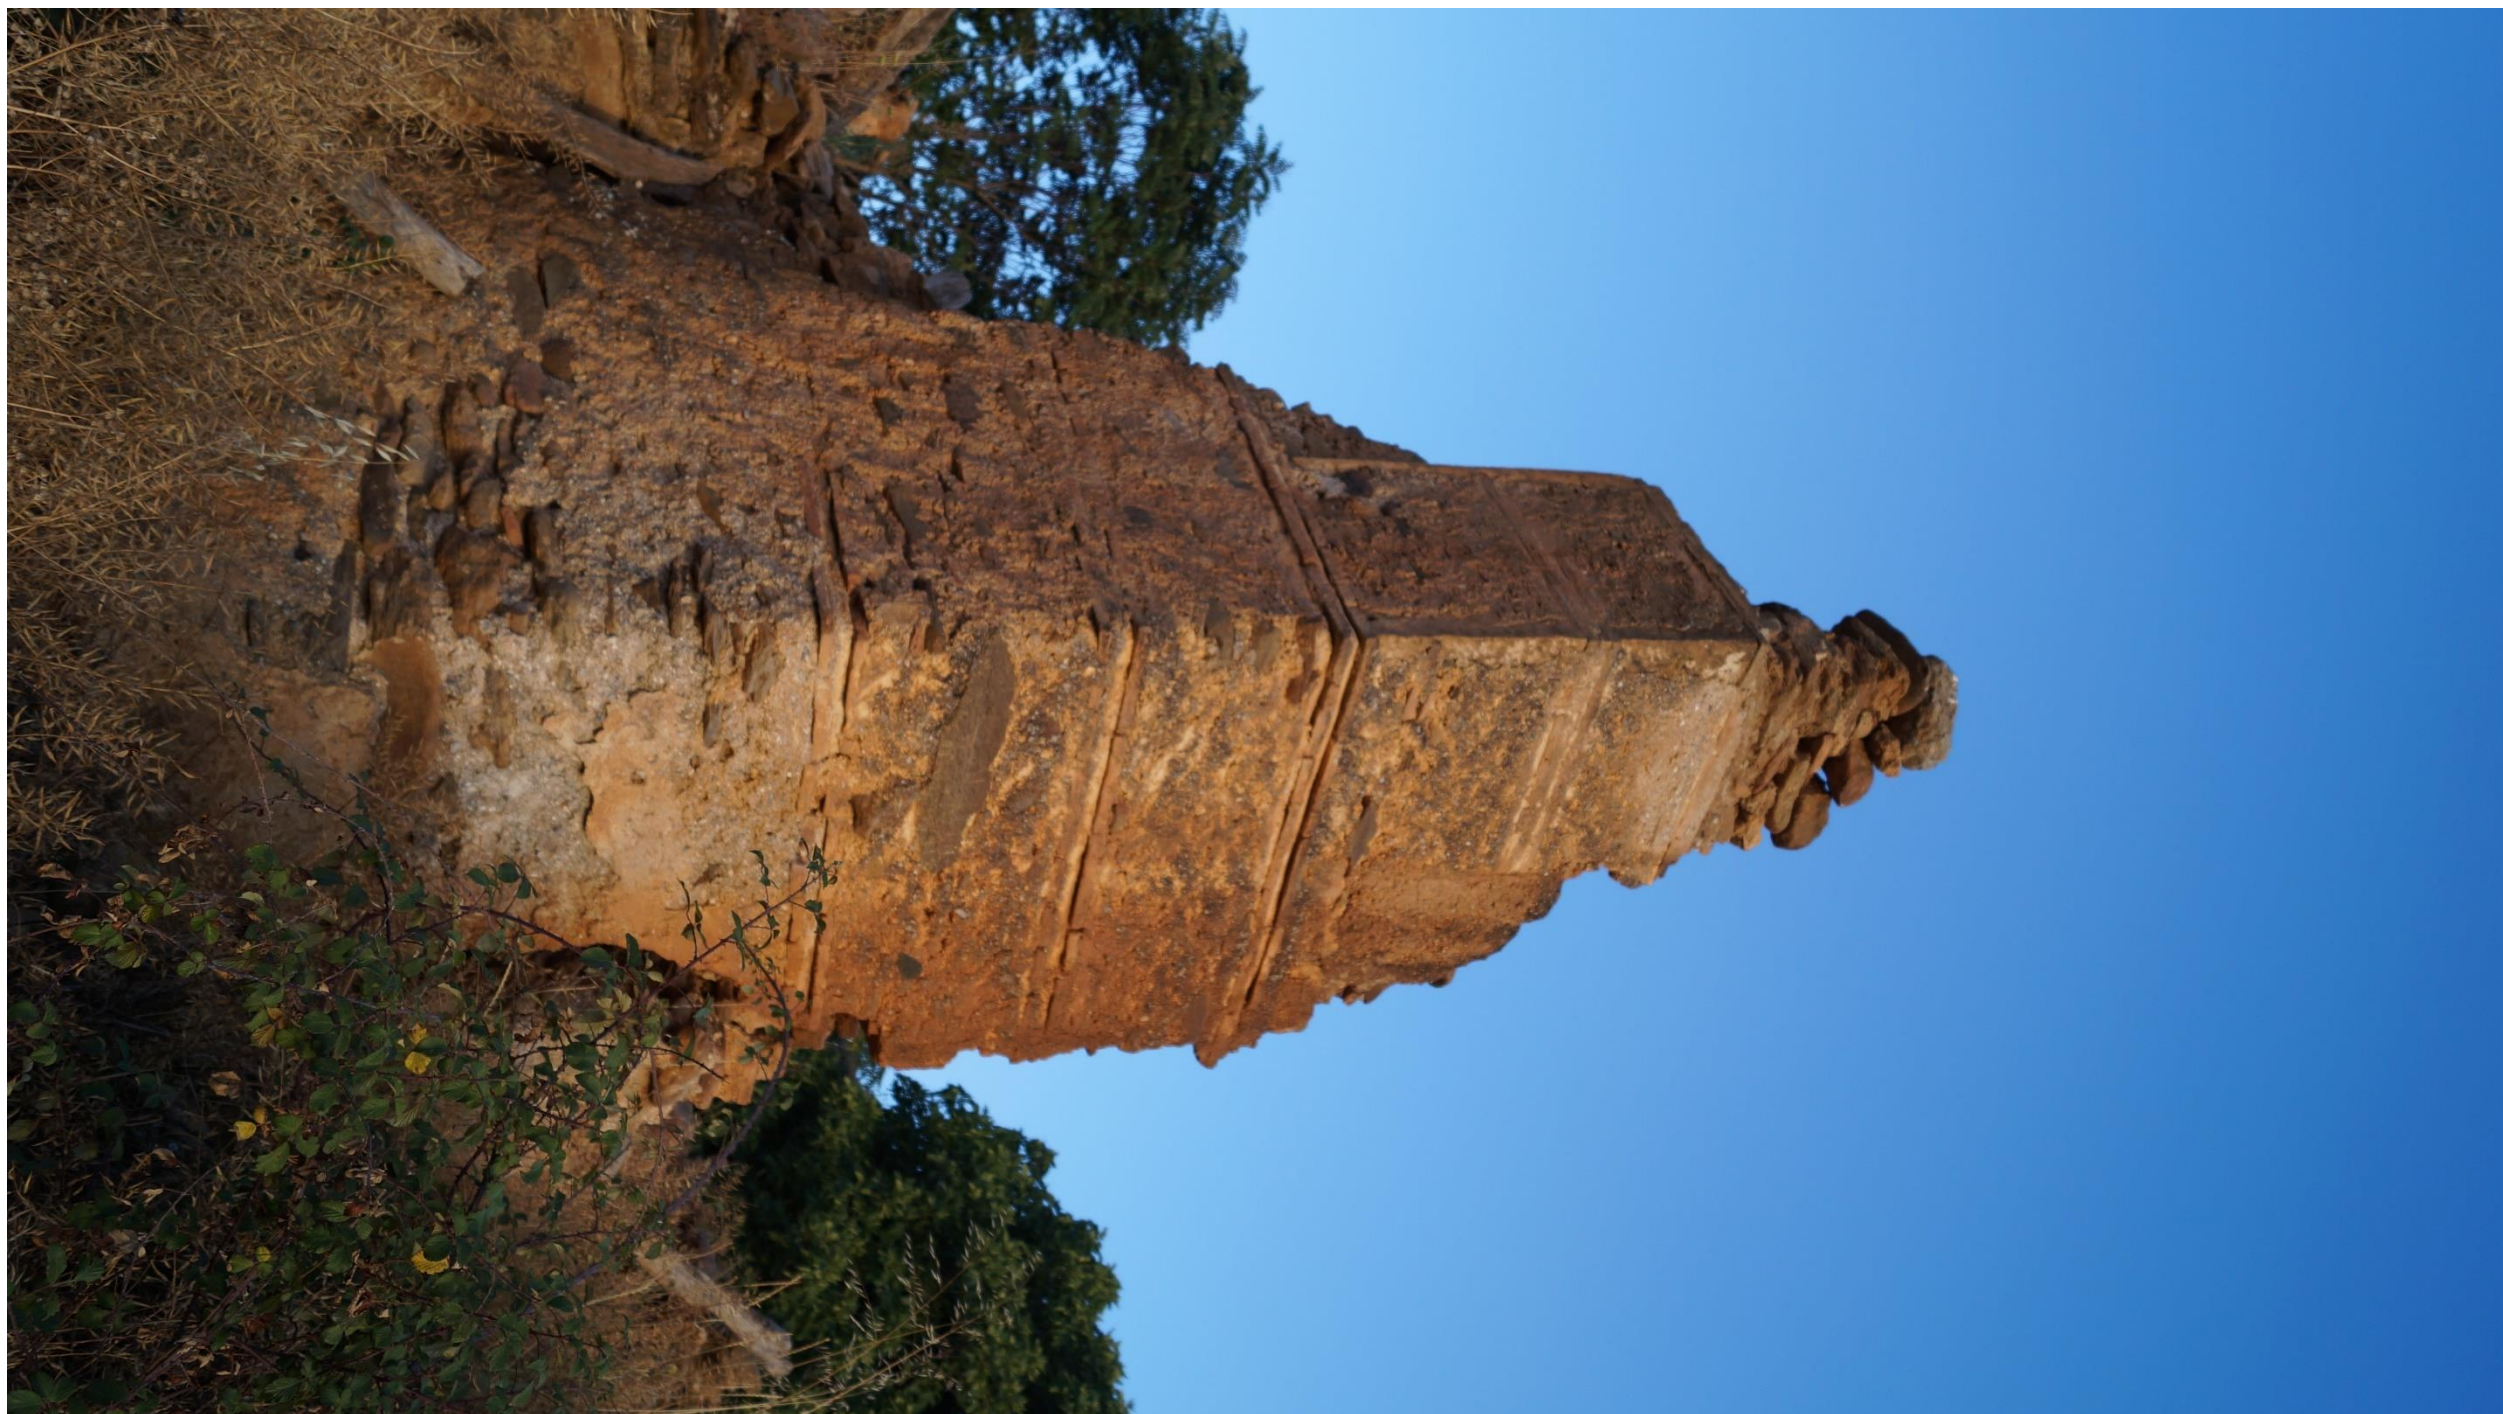
*Fig. 37: detalle de cortijo El Encinar de Bizcandía en ruinas. Acequia Alta.*

*Grado de afectación 75%*

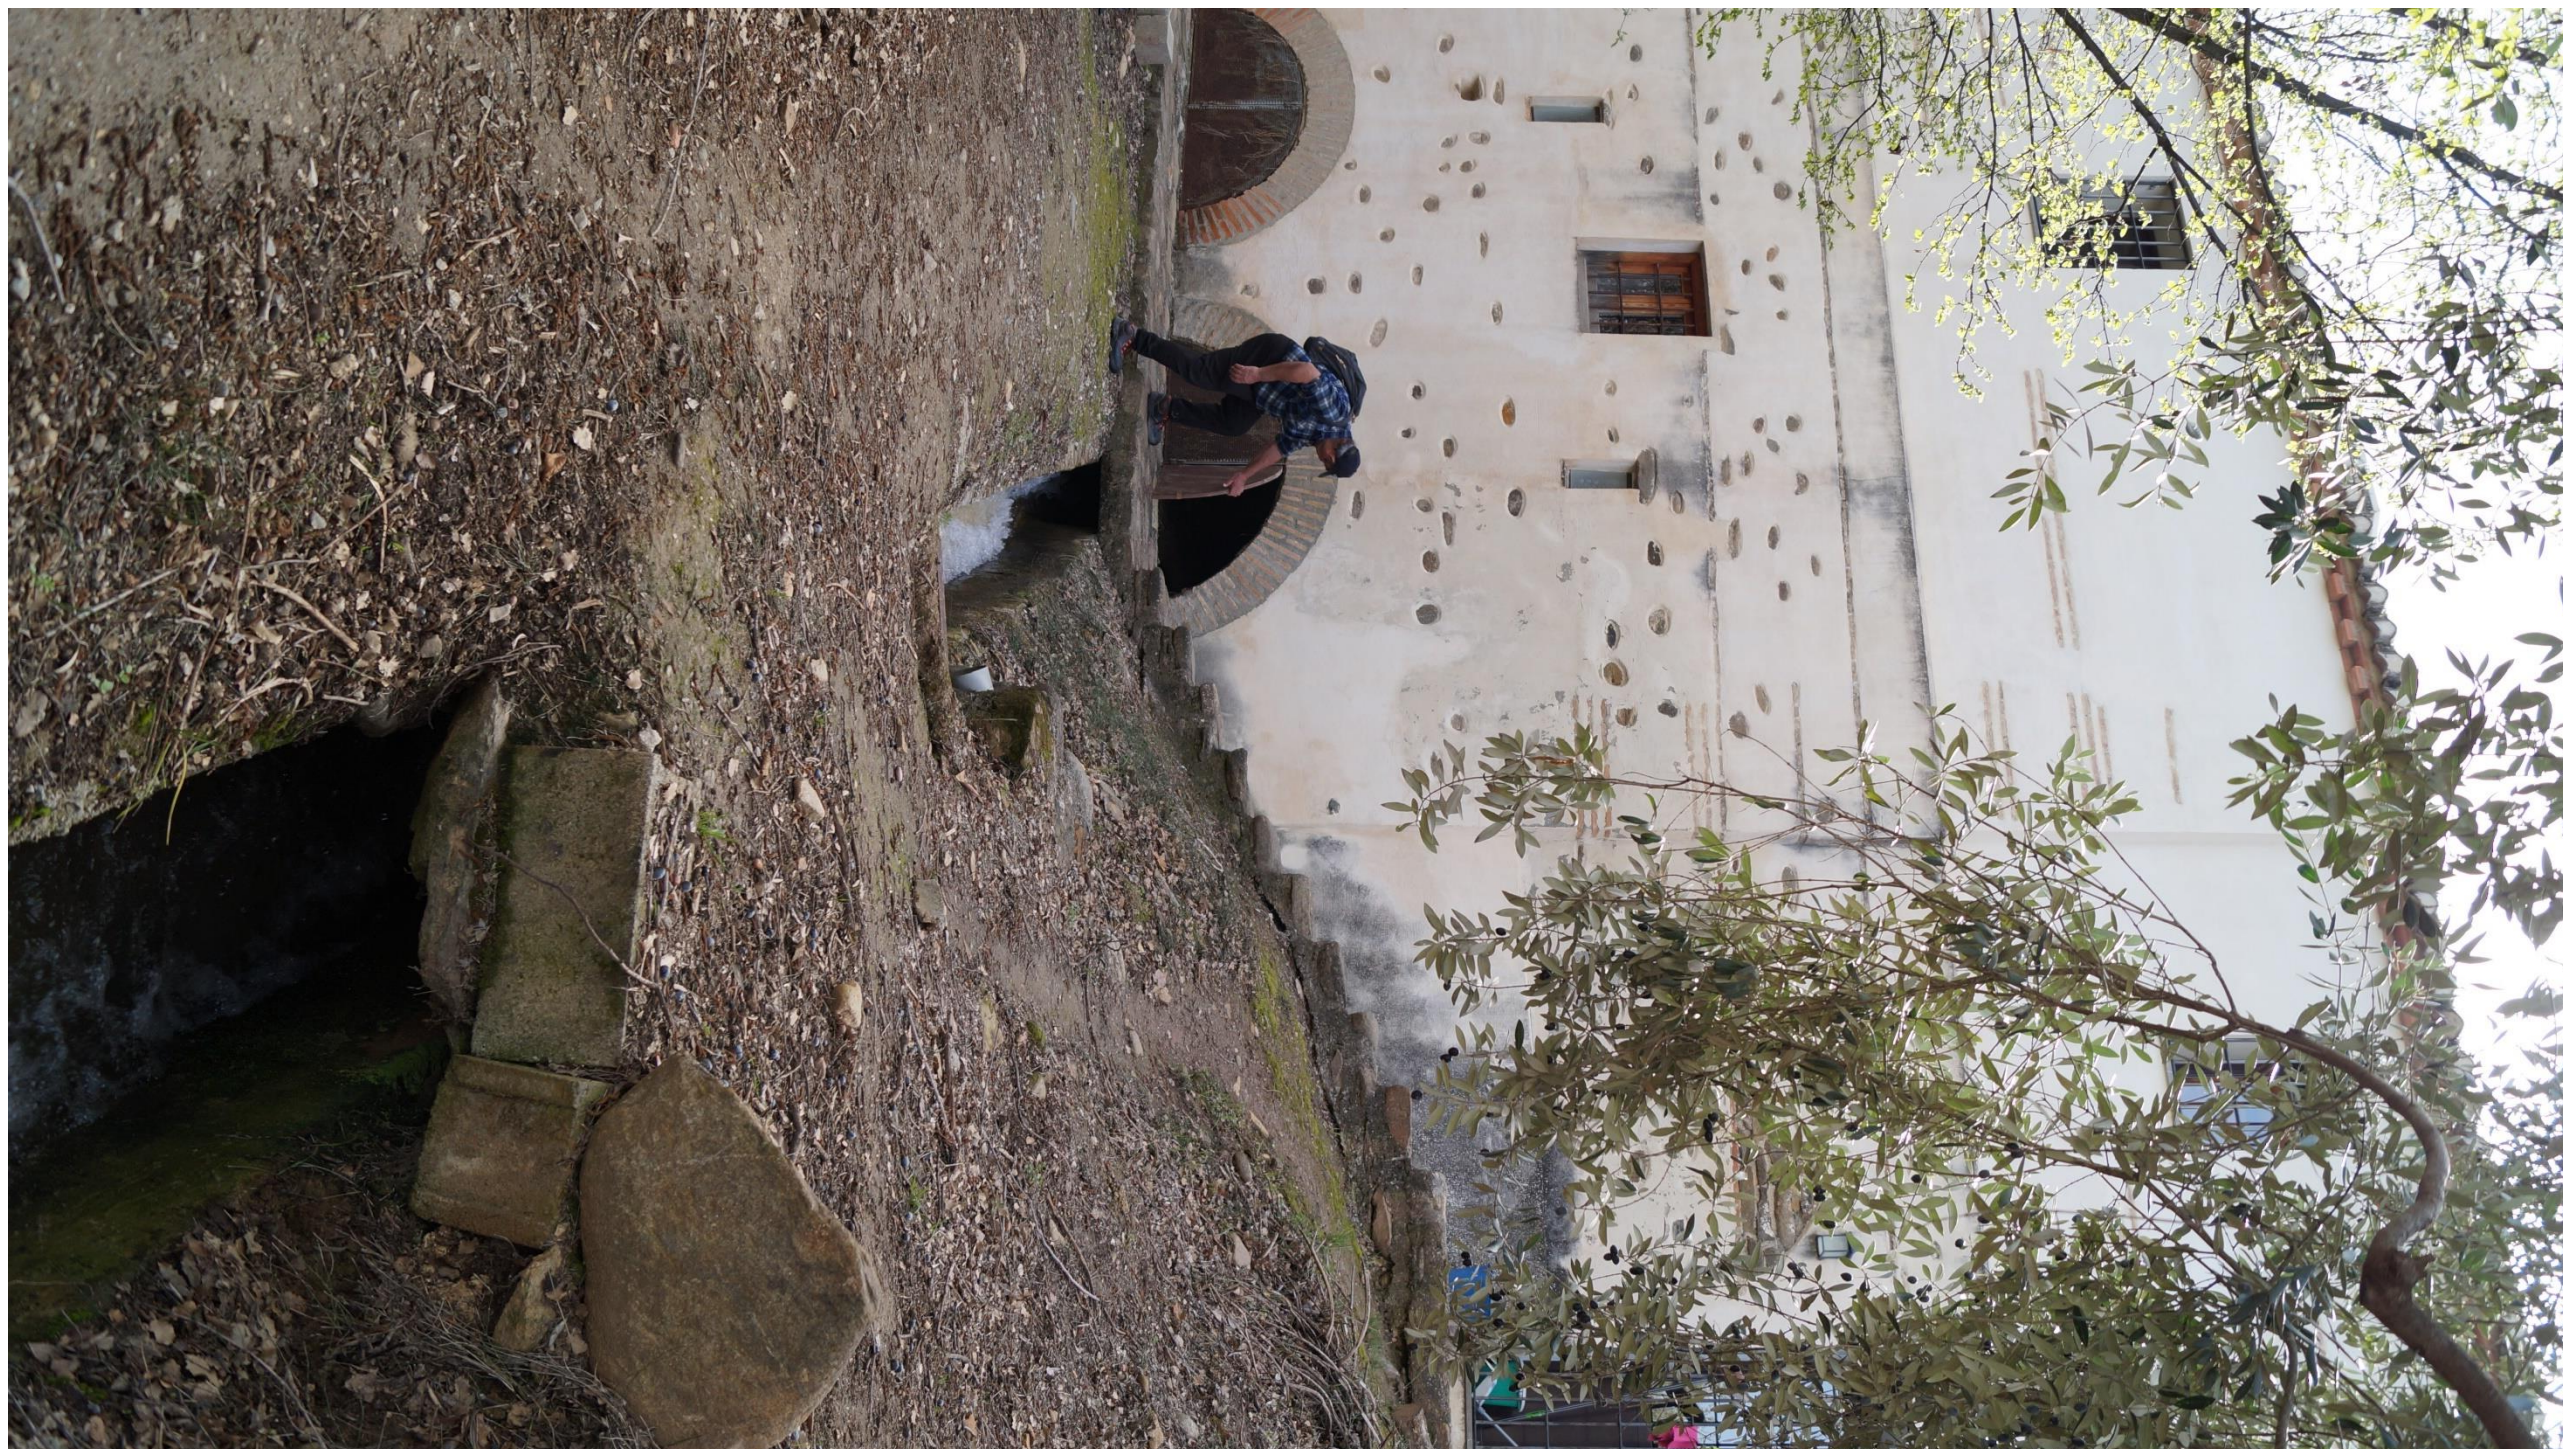
*Fig. 38: Molino Batán. Acequia Baja*

*El molino ha sido reformado, vivienda.*

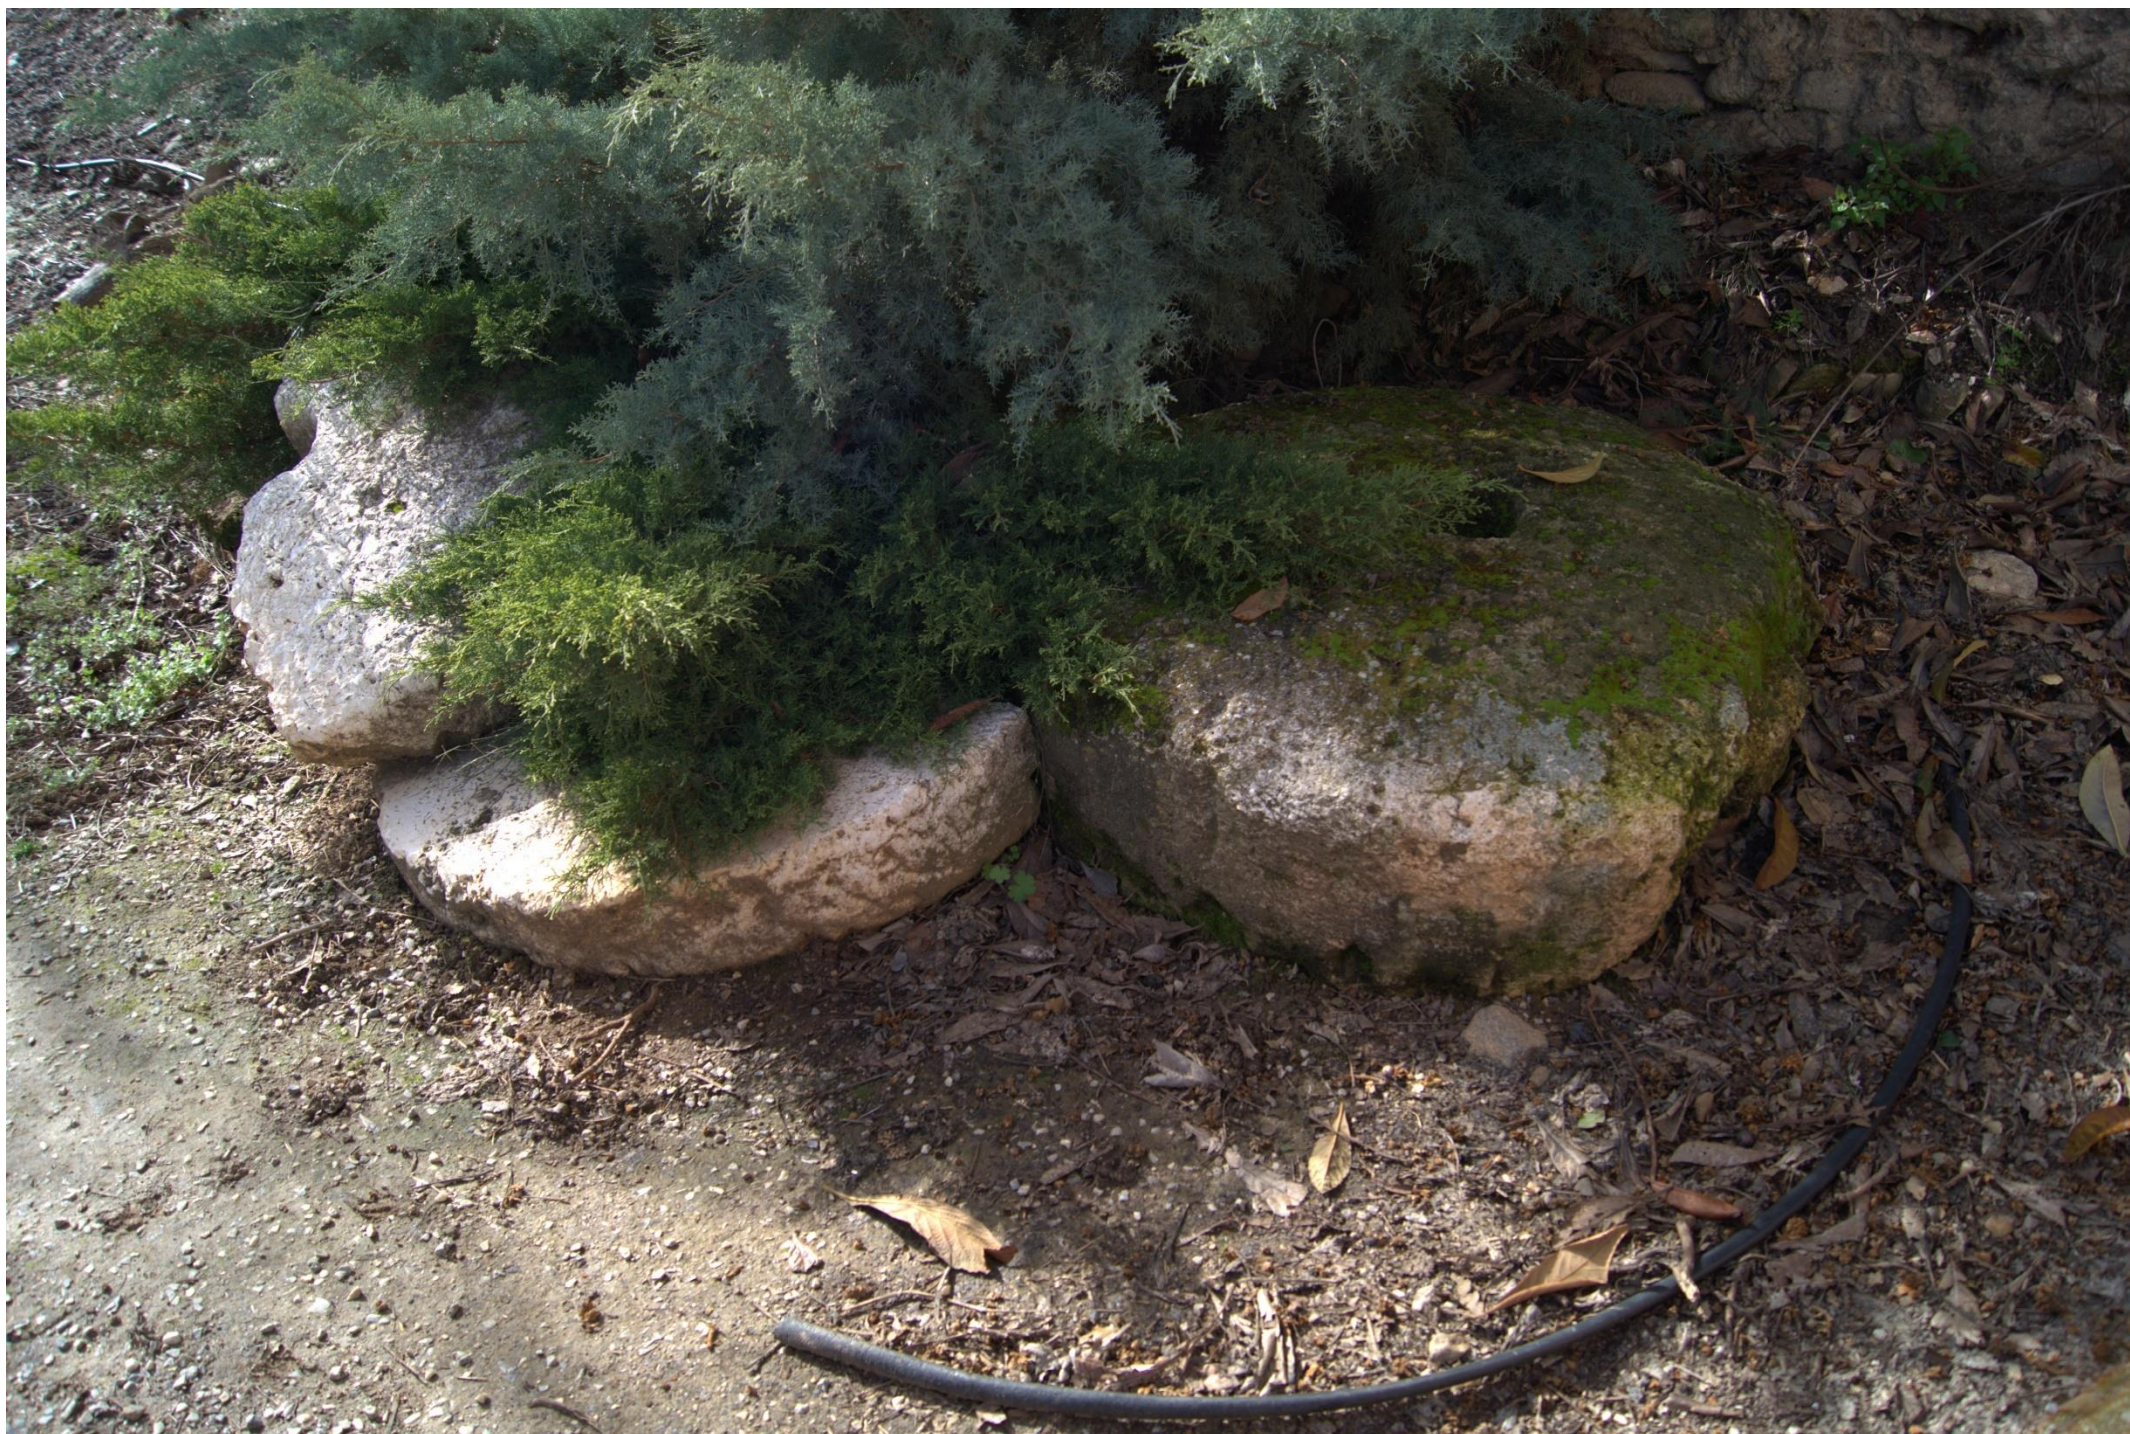
*Fig. 40: detalle piedras de molienda de molino Batá en la acequia Baja.  
Grado de afectación 90%*

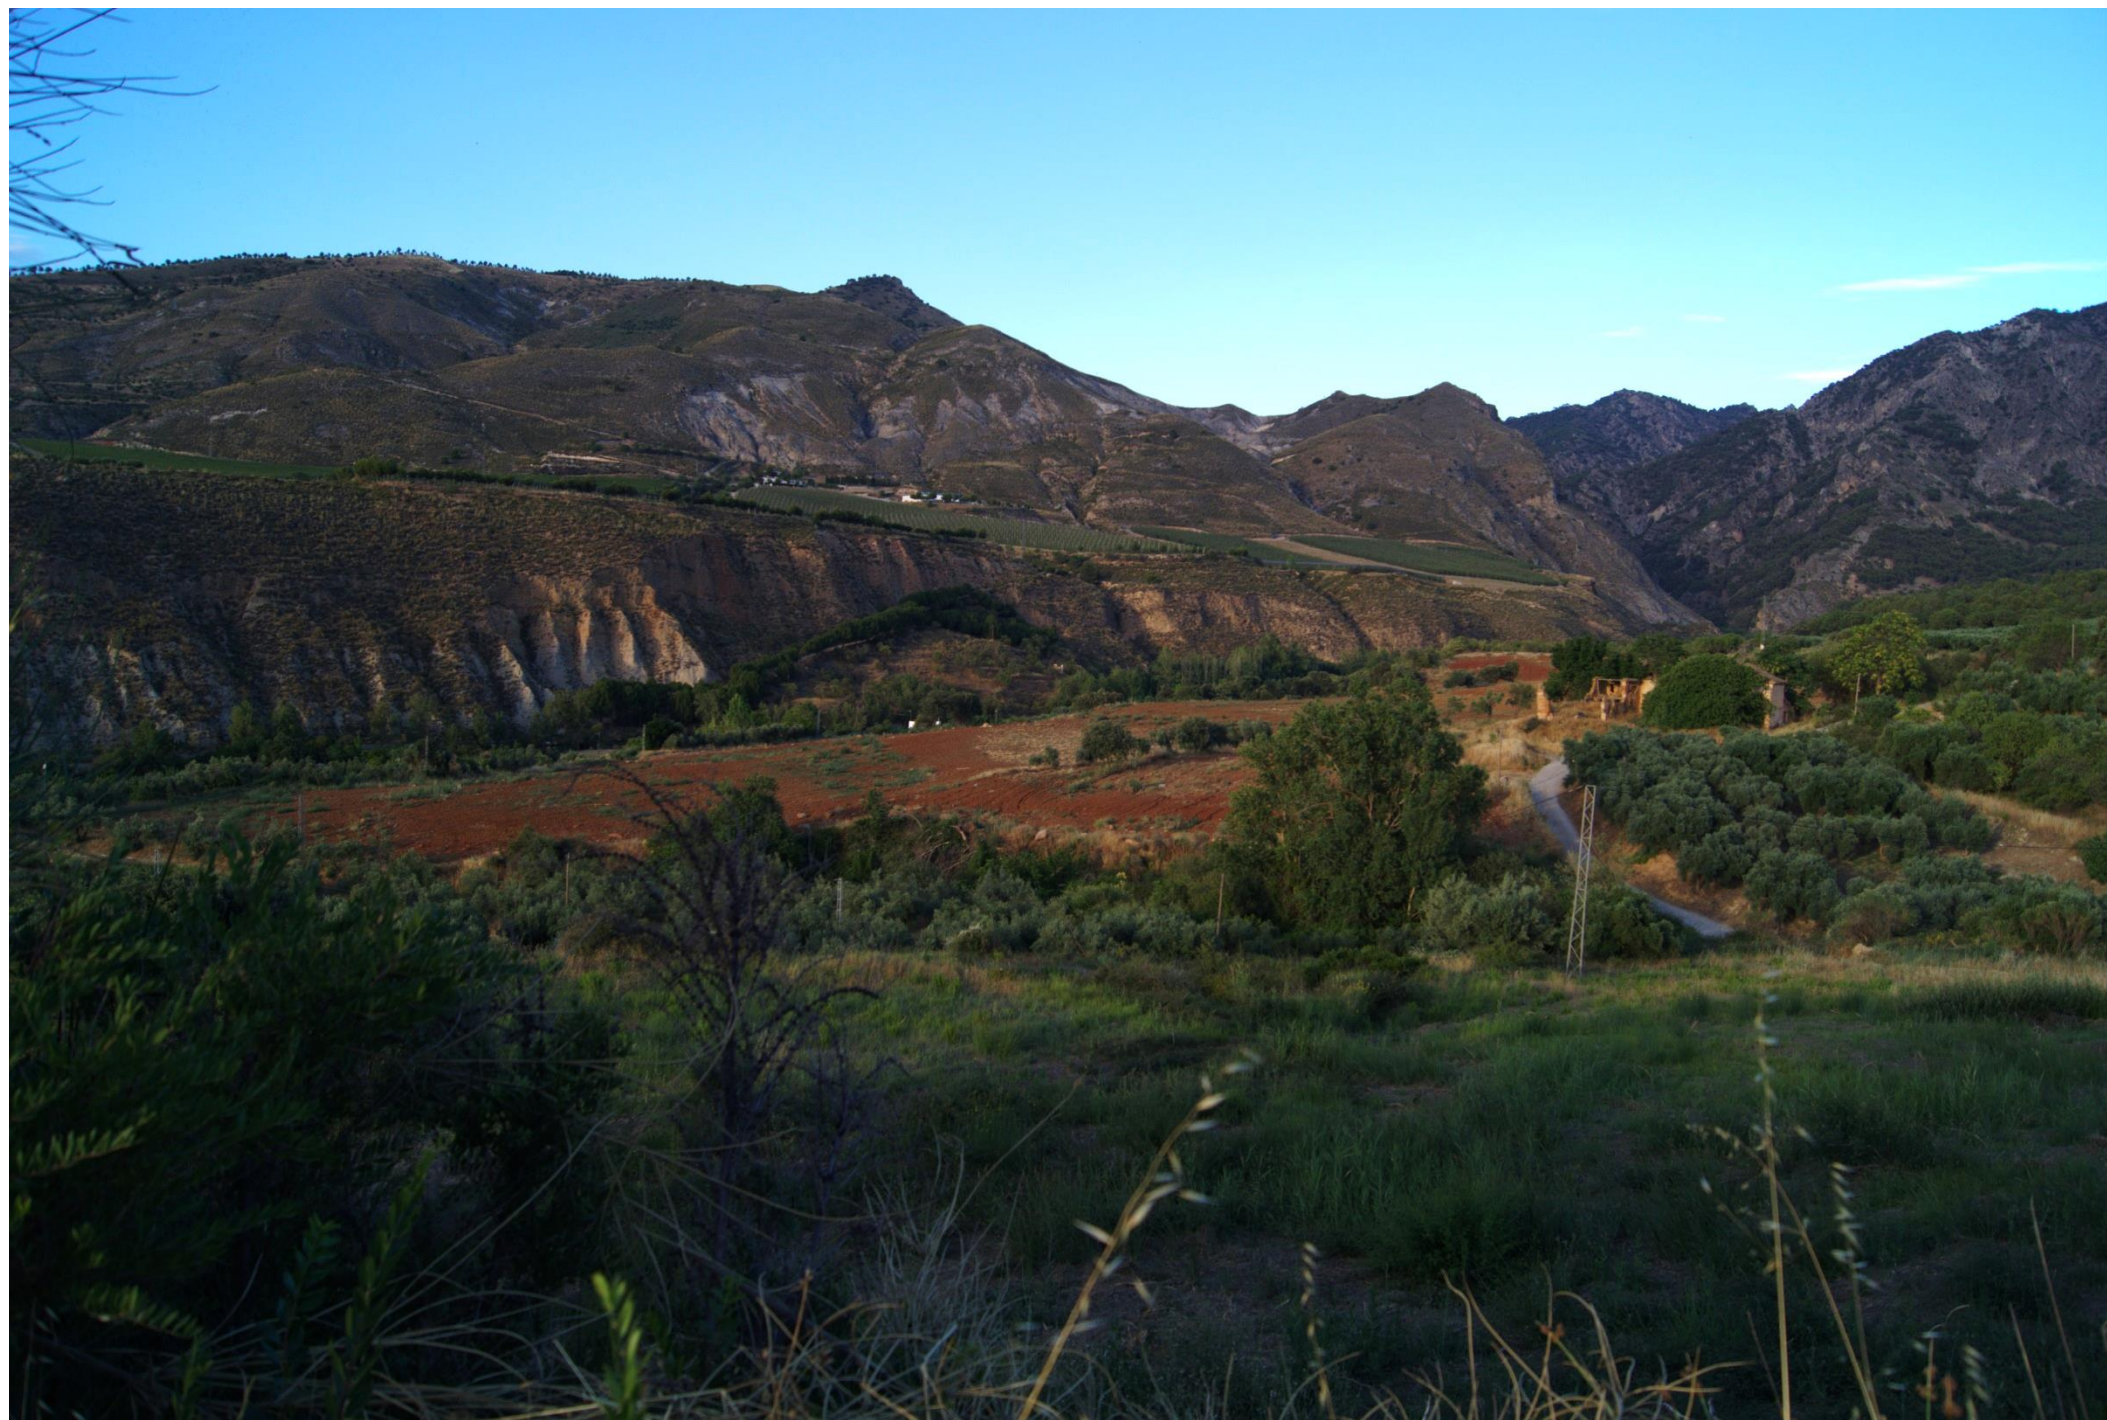
*Fig. 45: desbarate de bancales y balates. Pago Encinar de Bizcandía.*

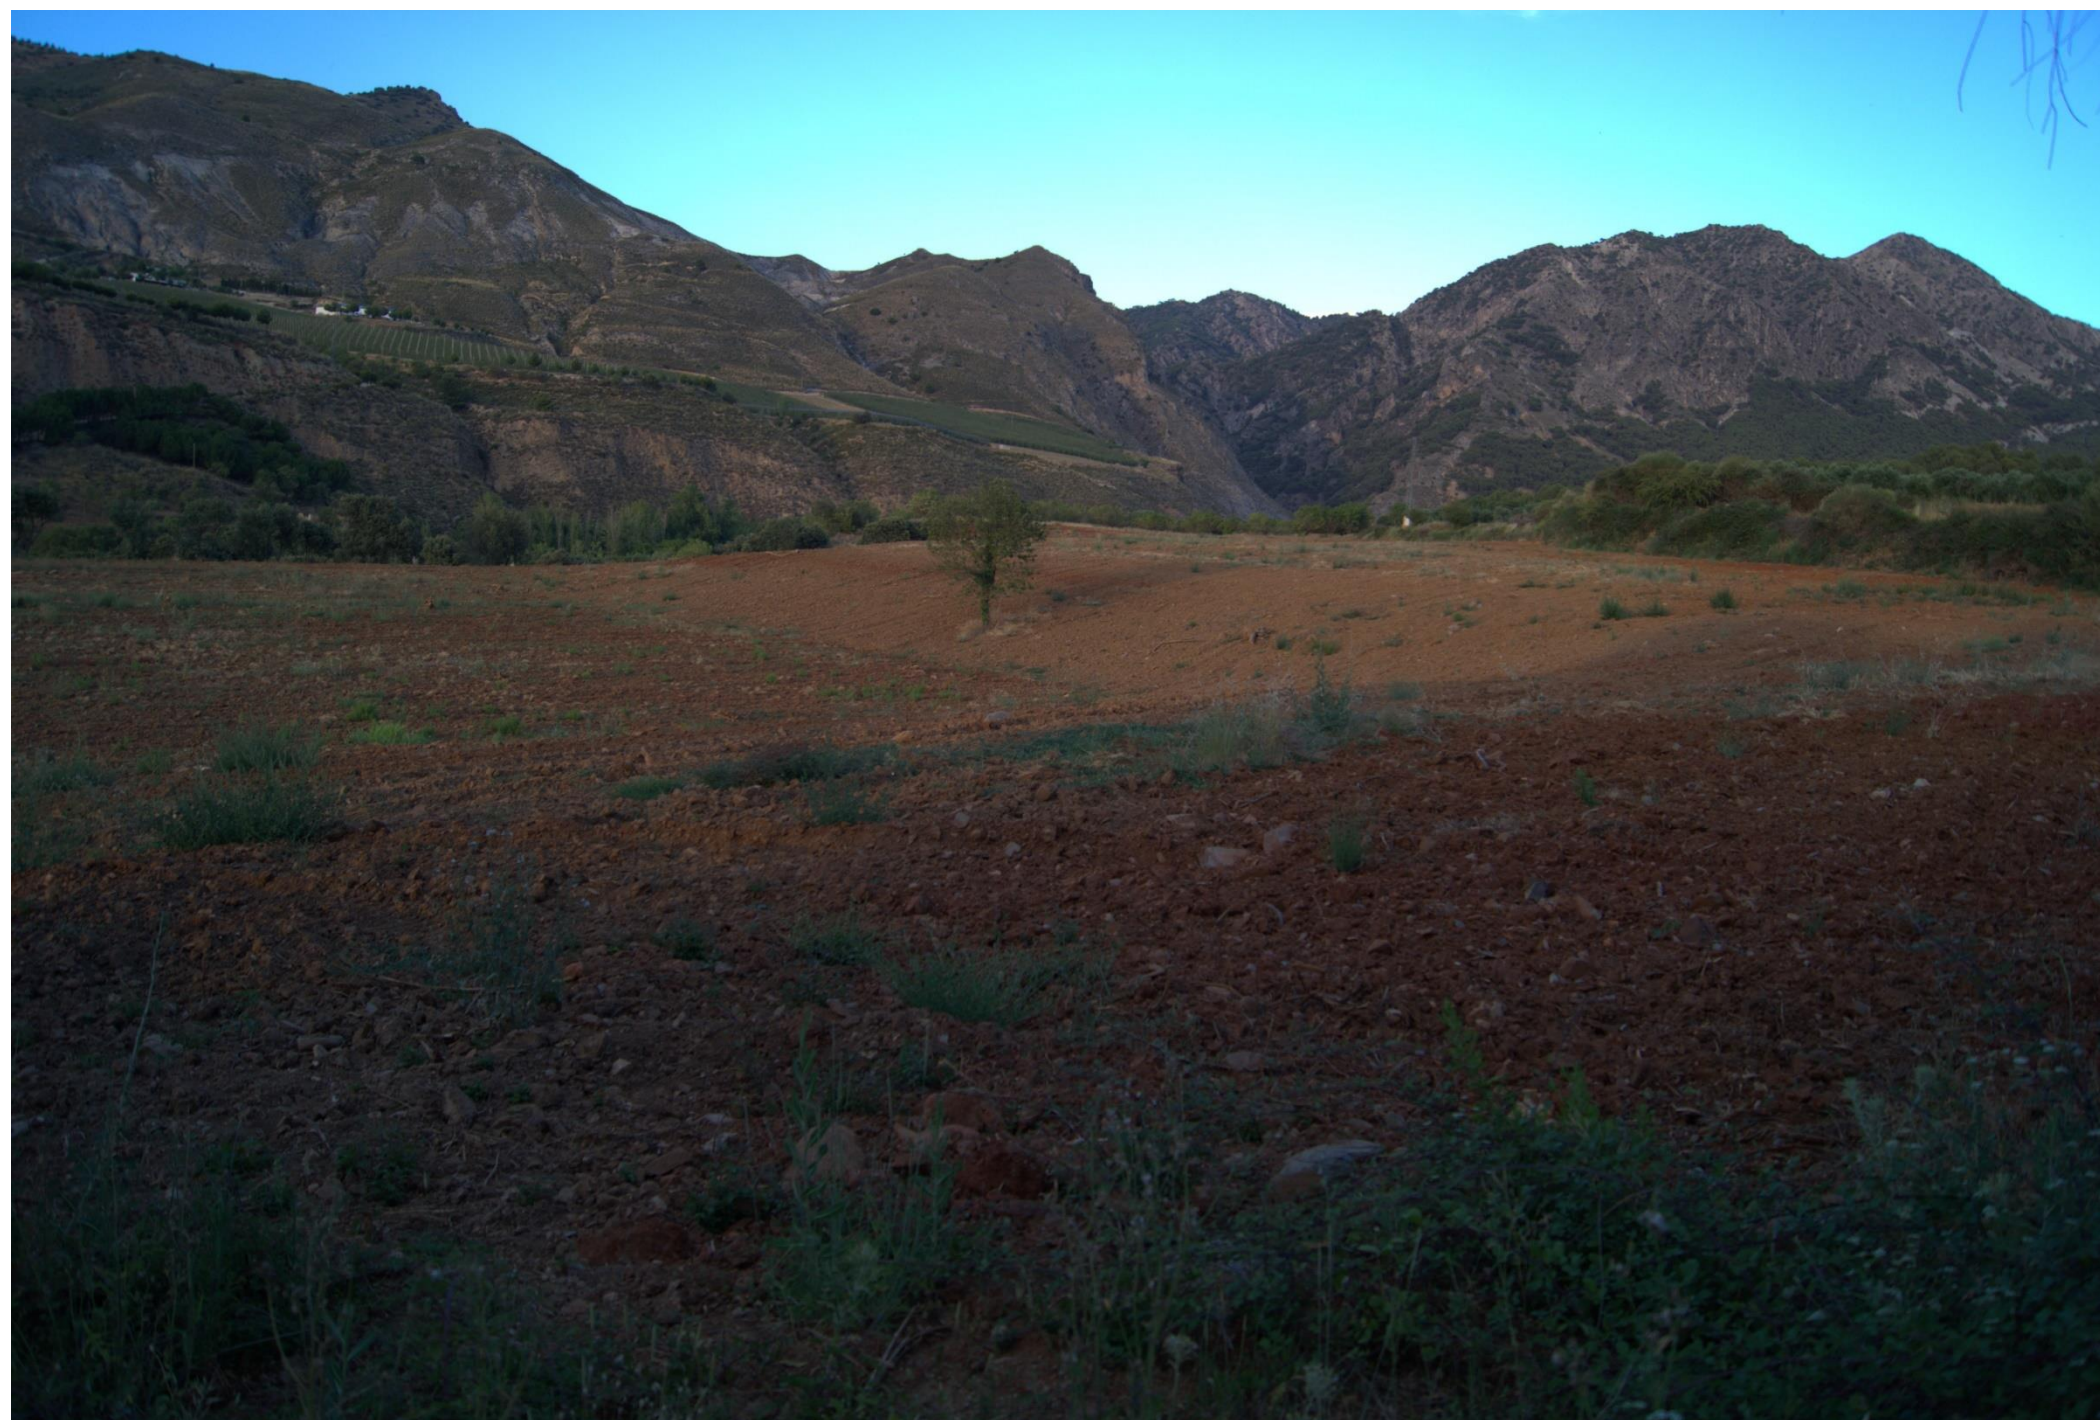
*Fig. 46: detalle de desbarate de bancales y balates. Encinar de Bizcandía.*

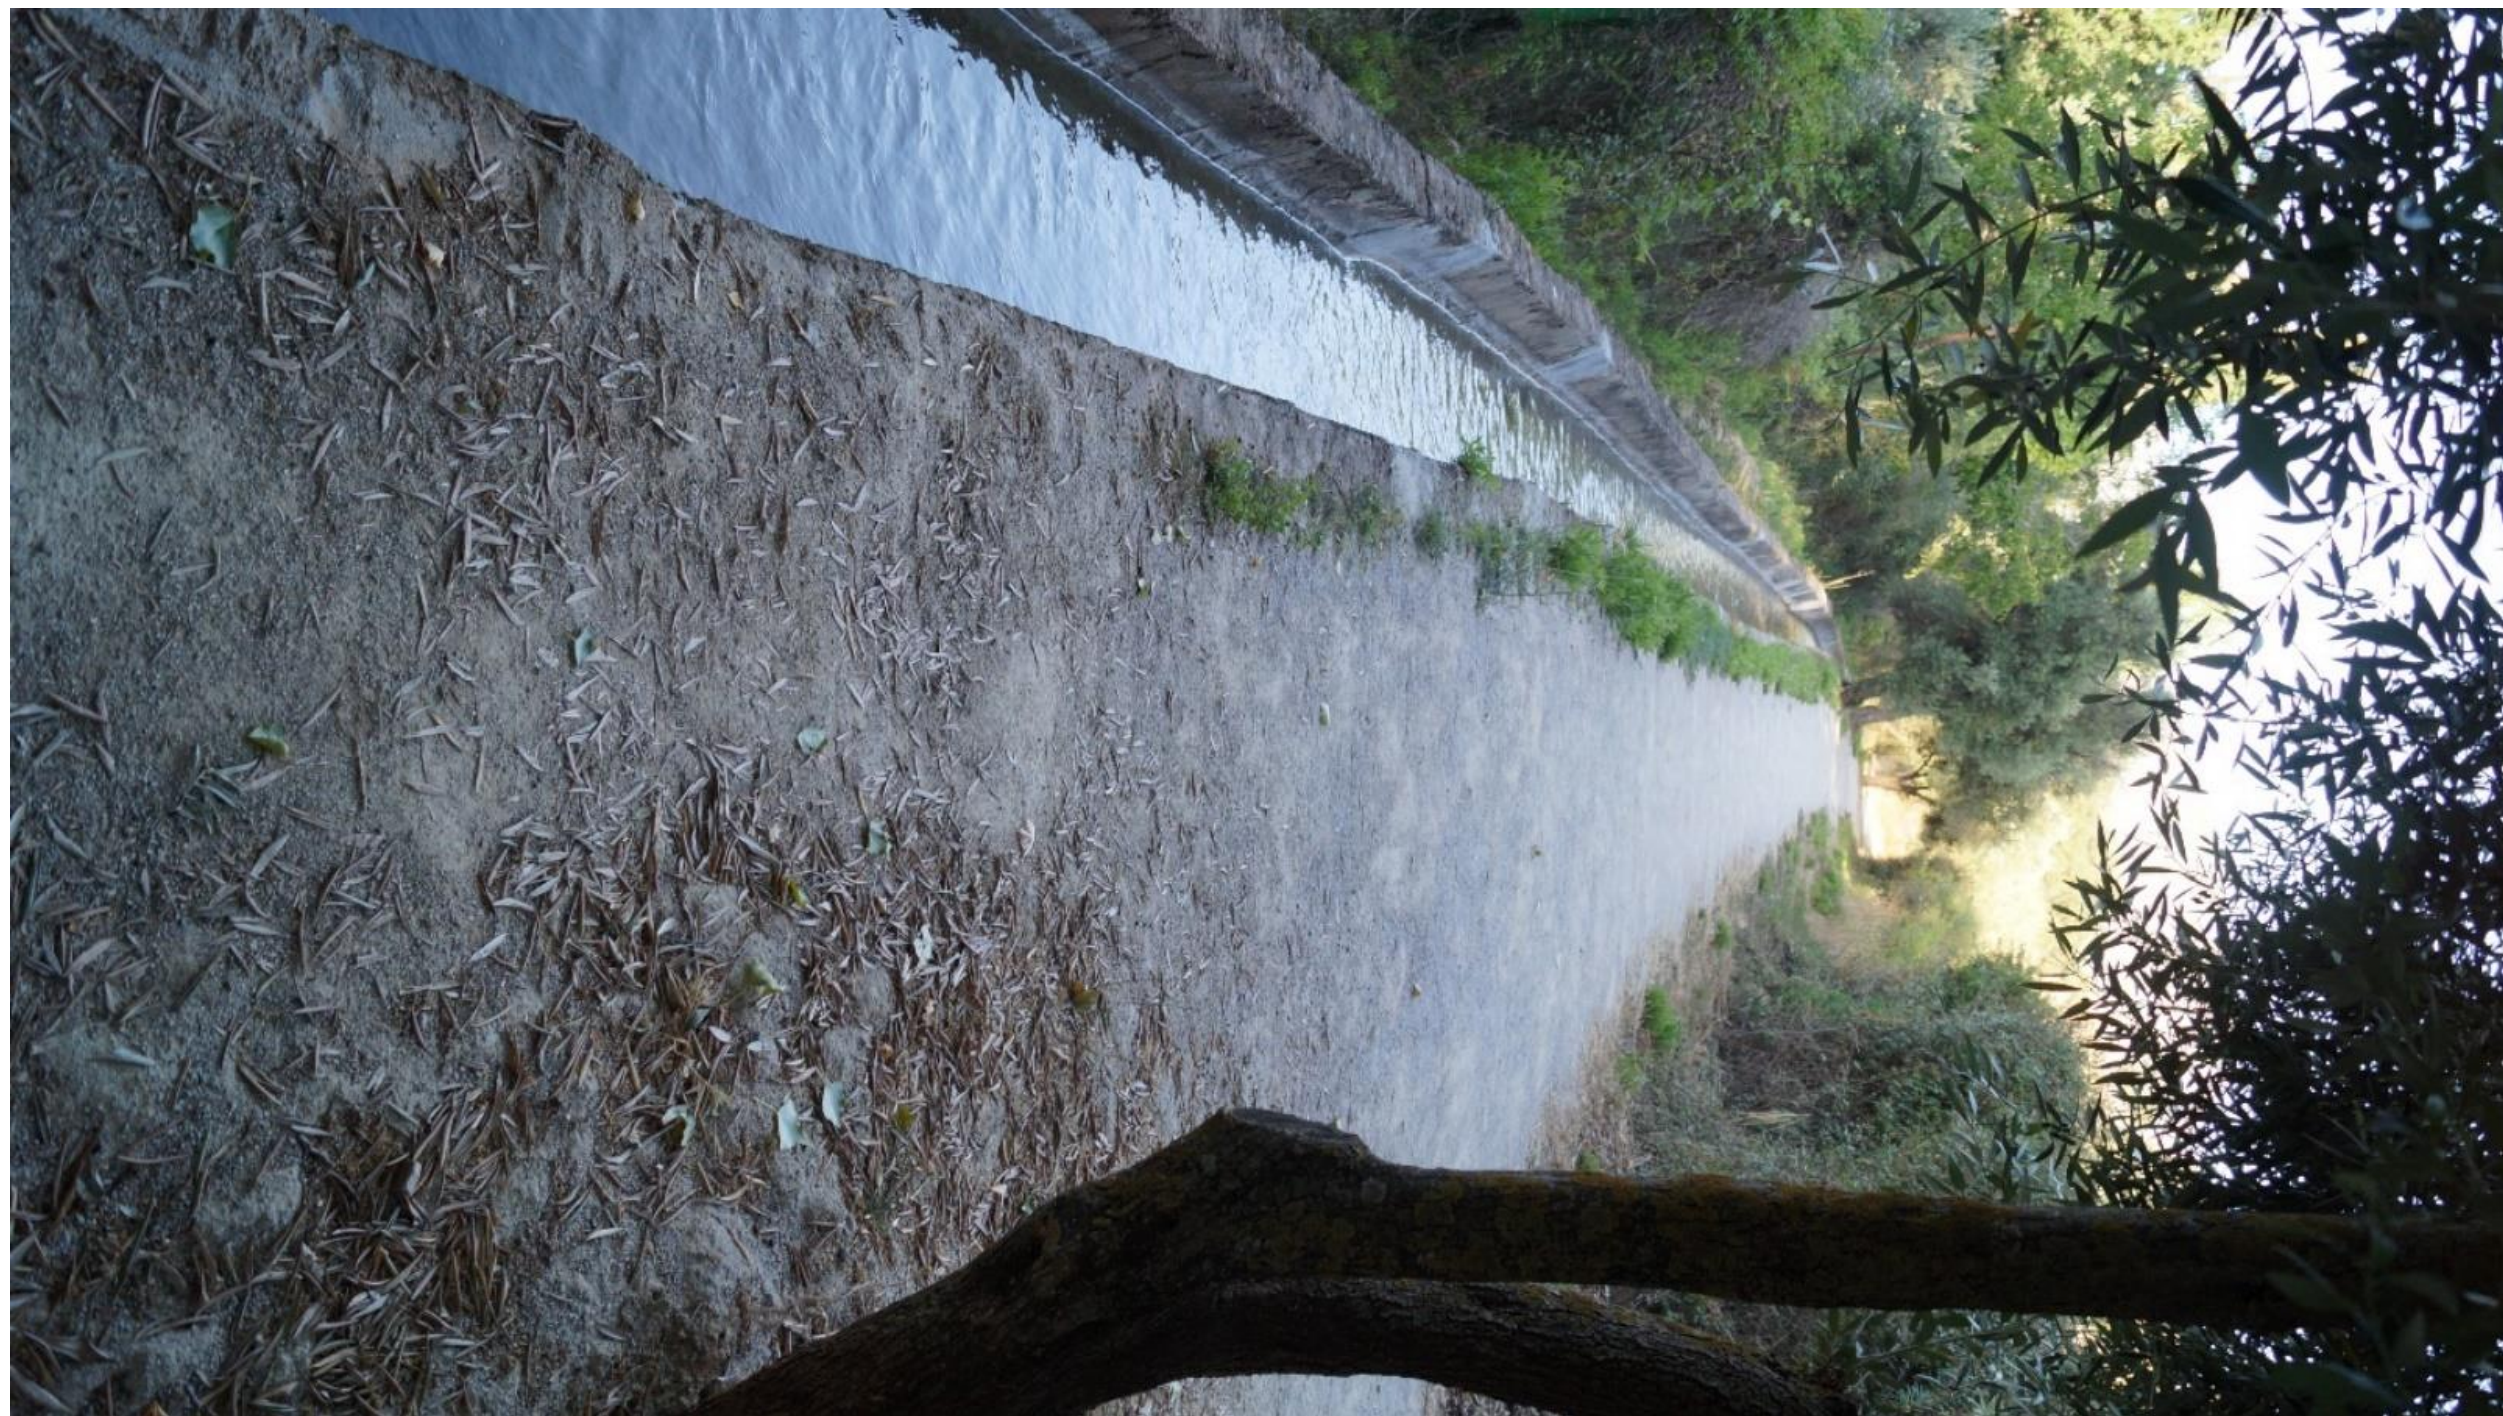
*Fig. 47: camino ensanchado en pago de La Hoya*
