## INFORME DIAGNÓSTICO PARA LA PUESTA EN VALOR E INCOACIÓN DE EXPEDIENTE BIC

# ACEQUIAS ALTA Y BAJA DE DÍLAR

BELÉN BURÓN VILLAFañE

JULIO 2024

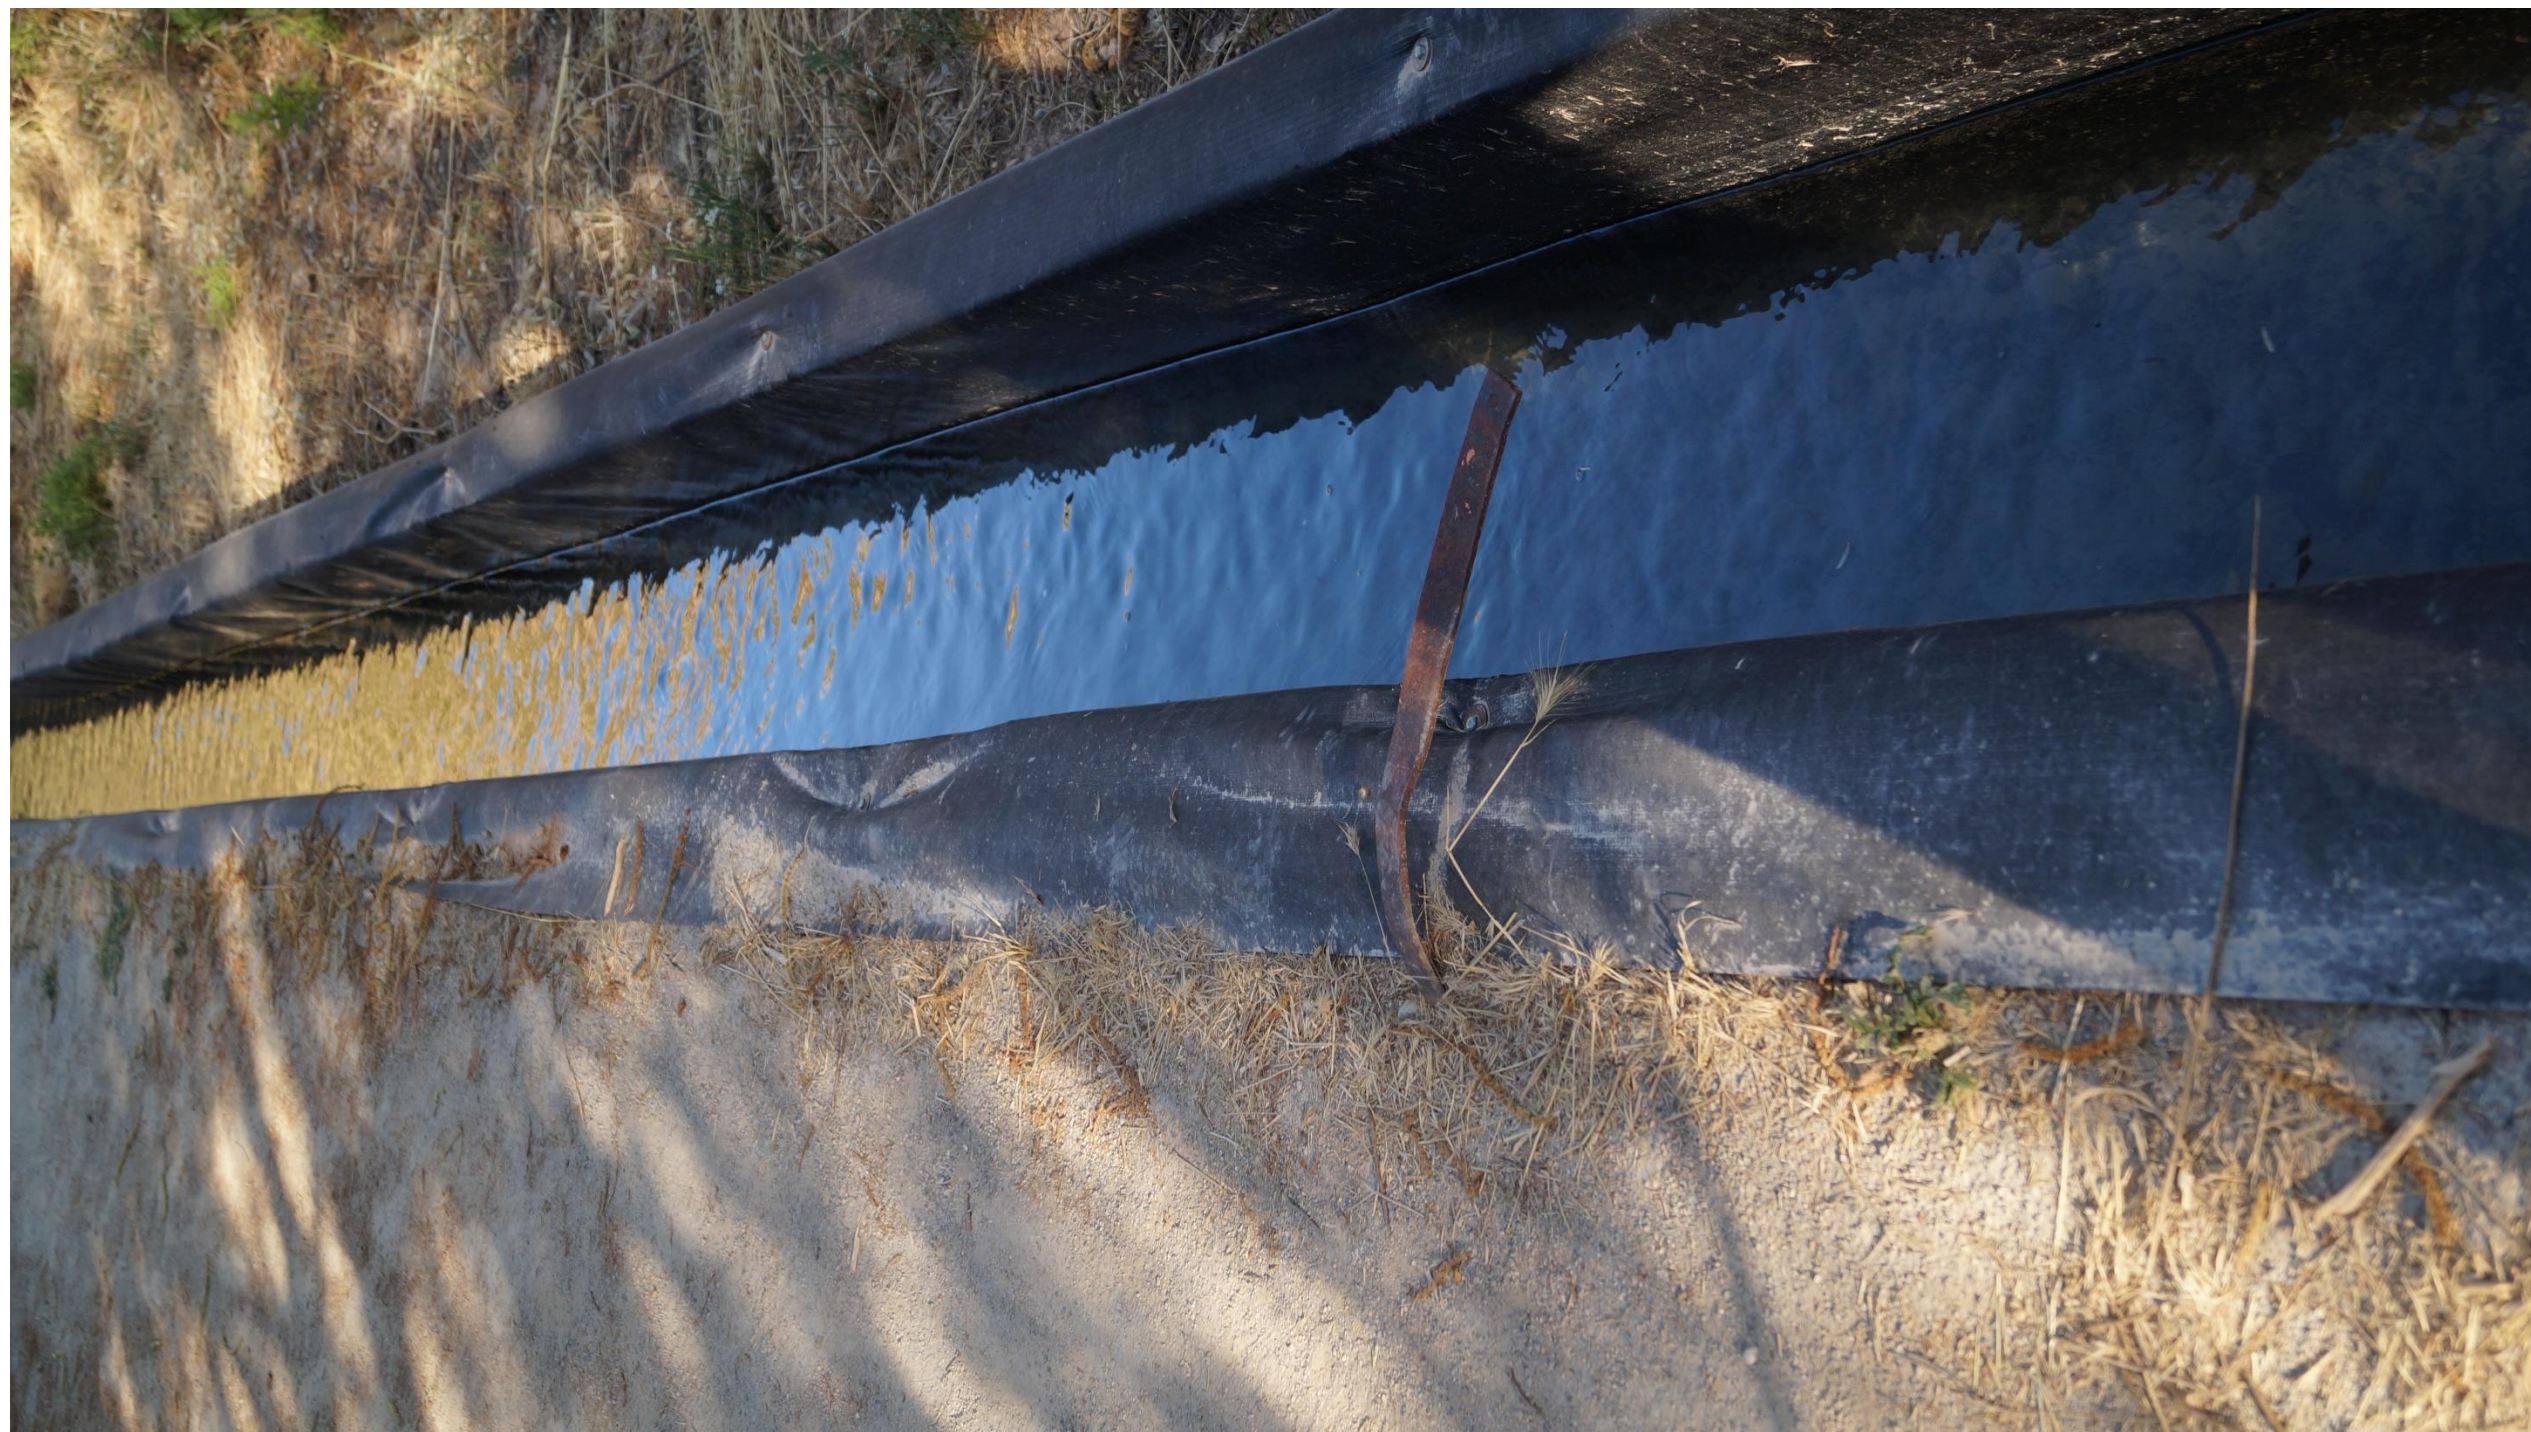
*Fig. 48: elementos metálicos sobresalientes en pago de La Hoya*

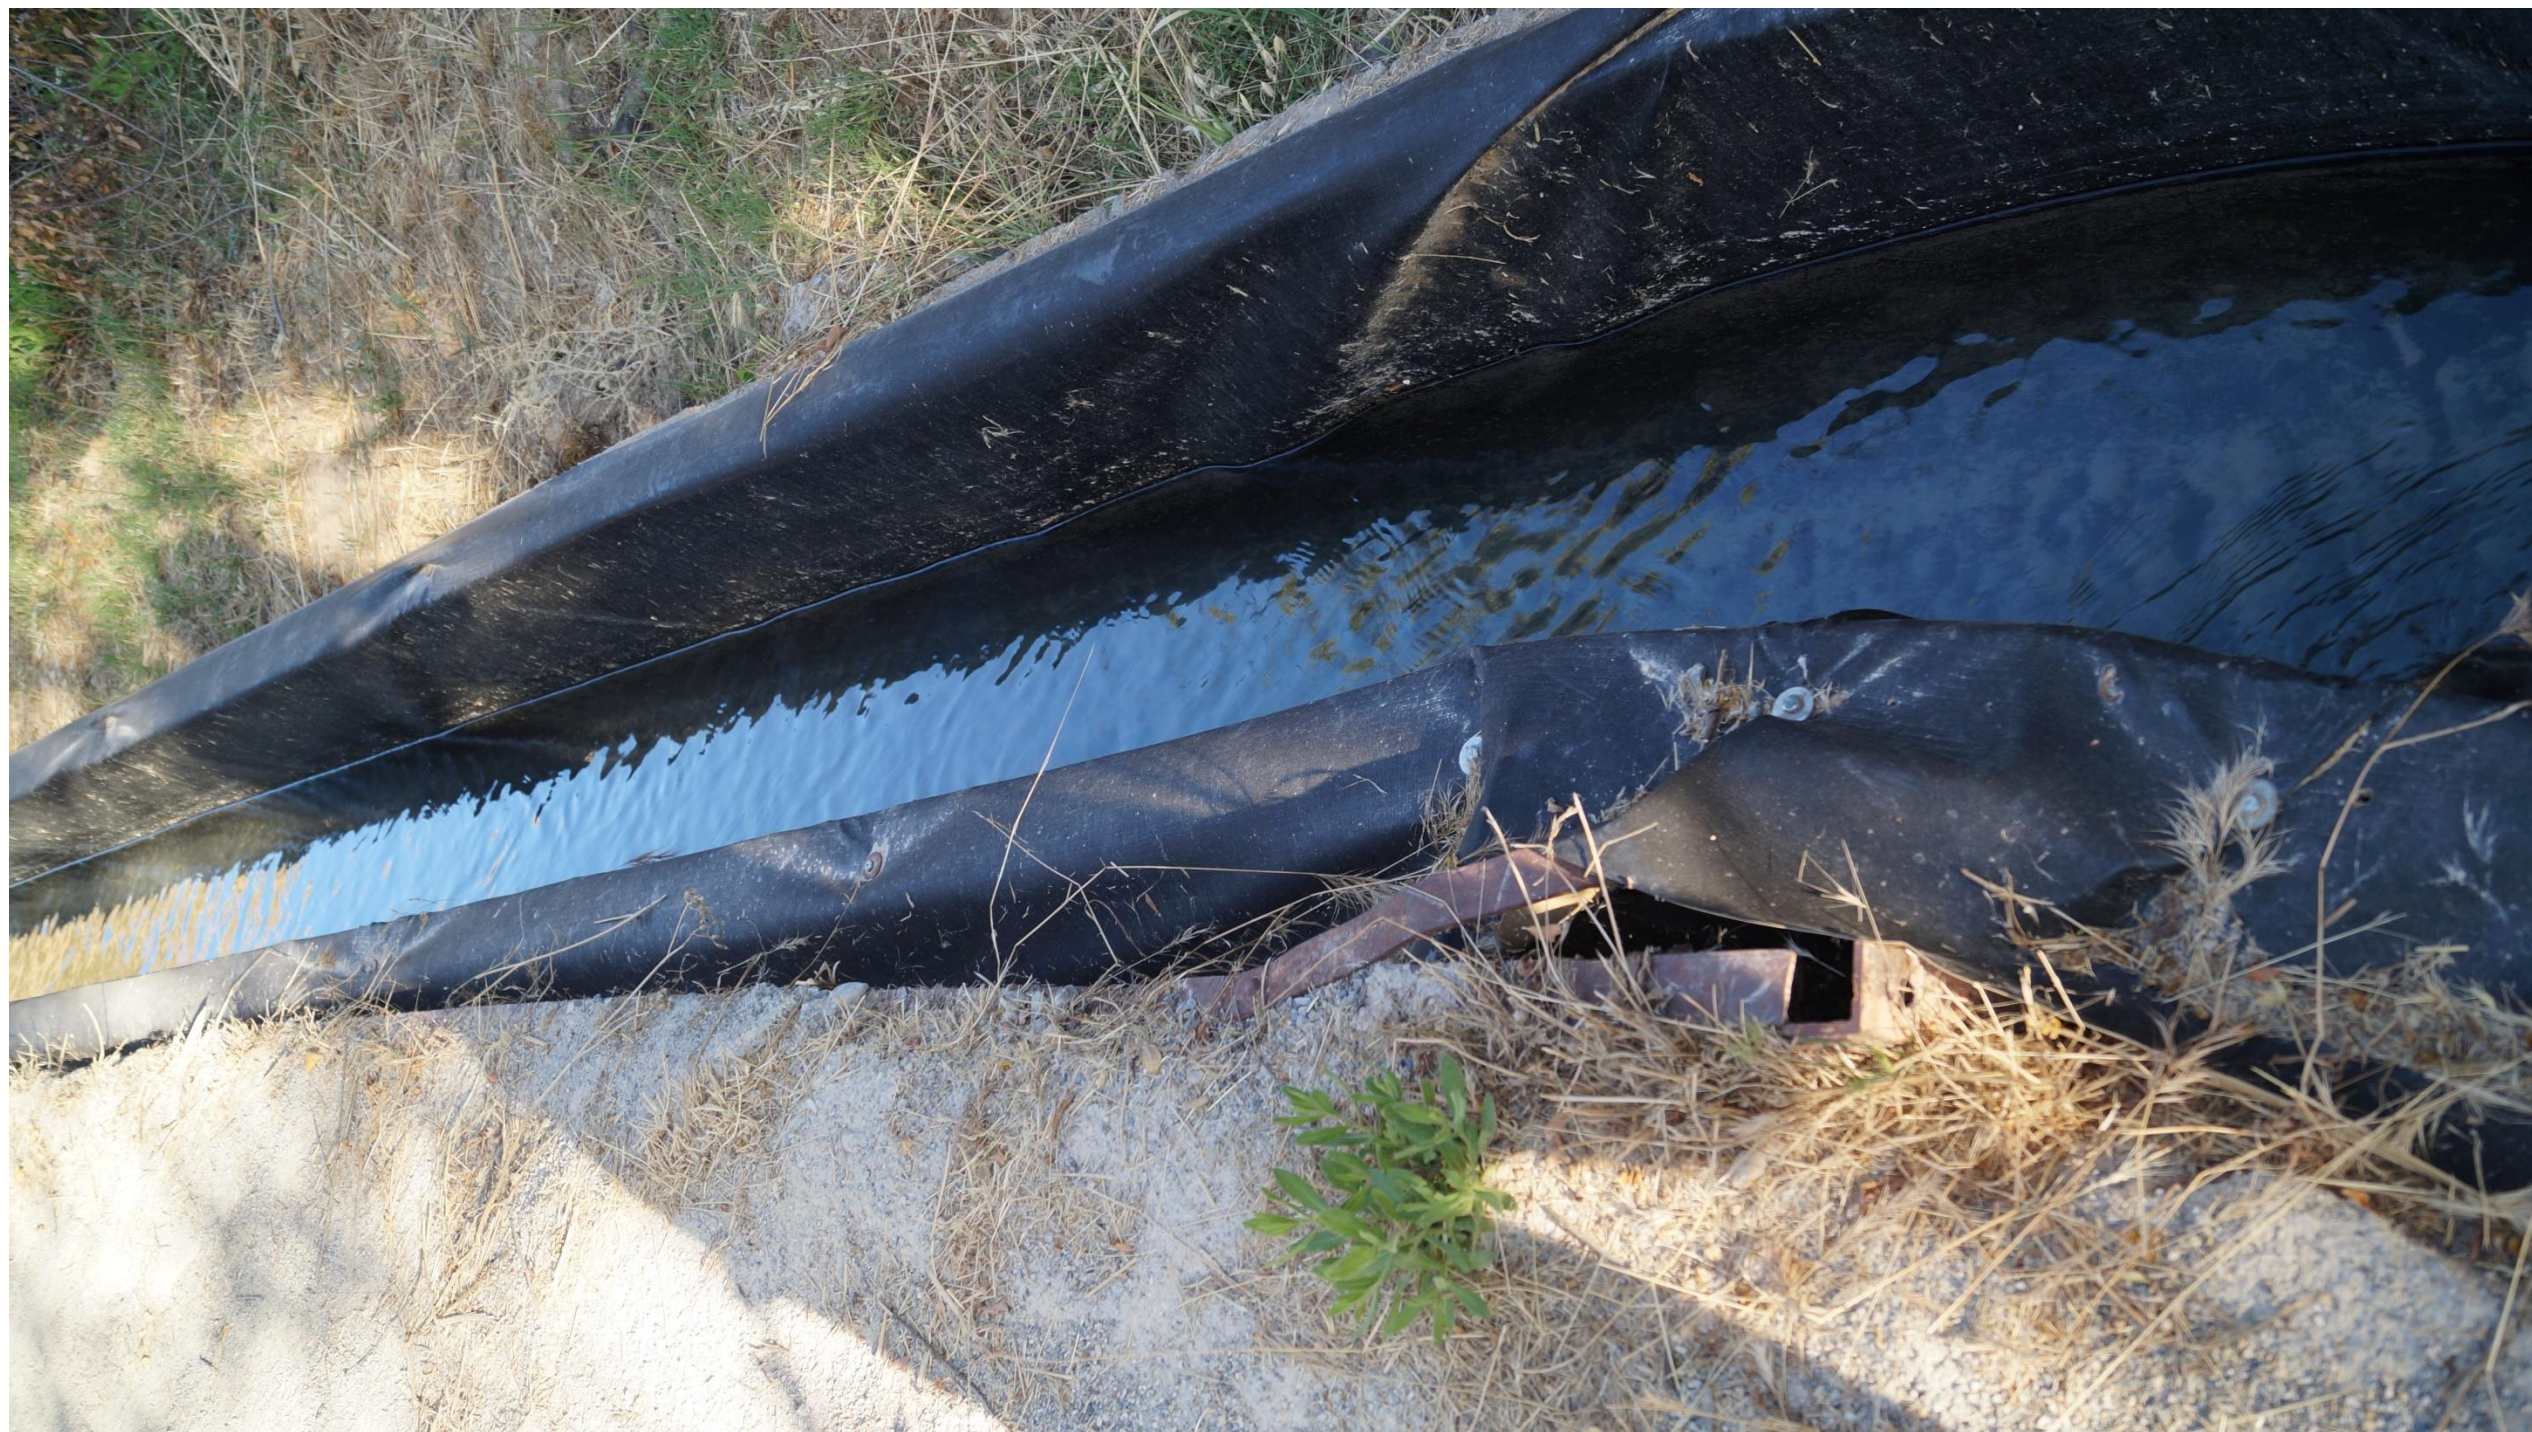
*Fig. 49: elementos metálicos sobresalientes en pago de La Hoya*

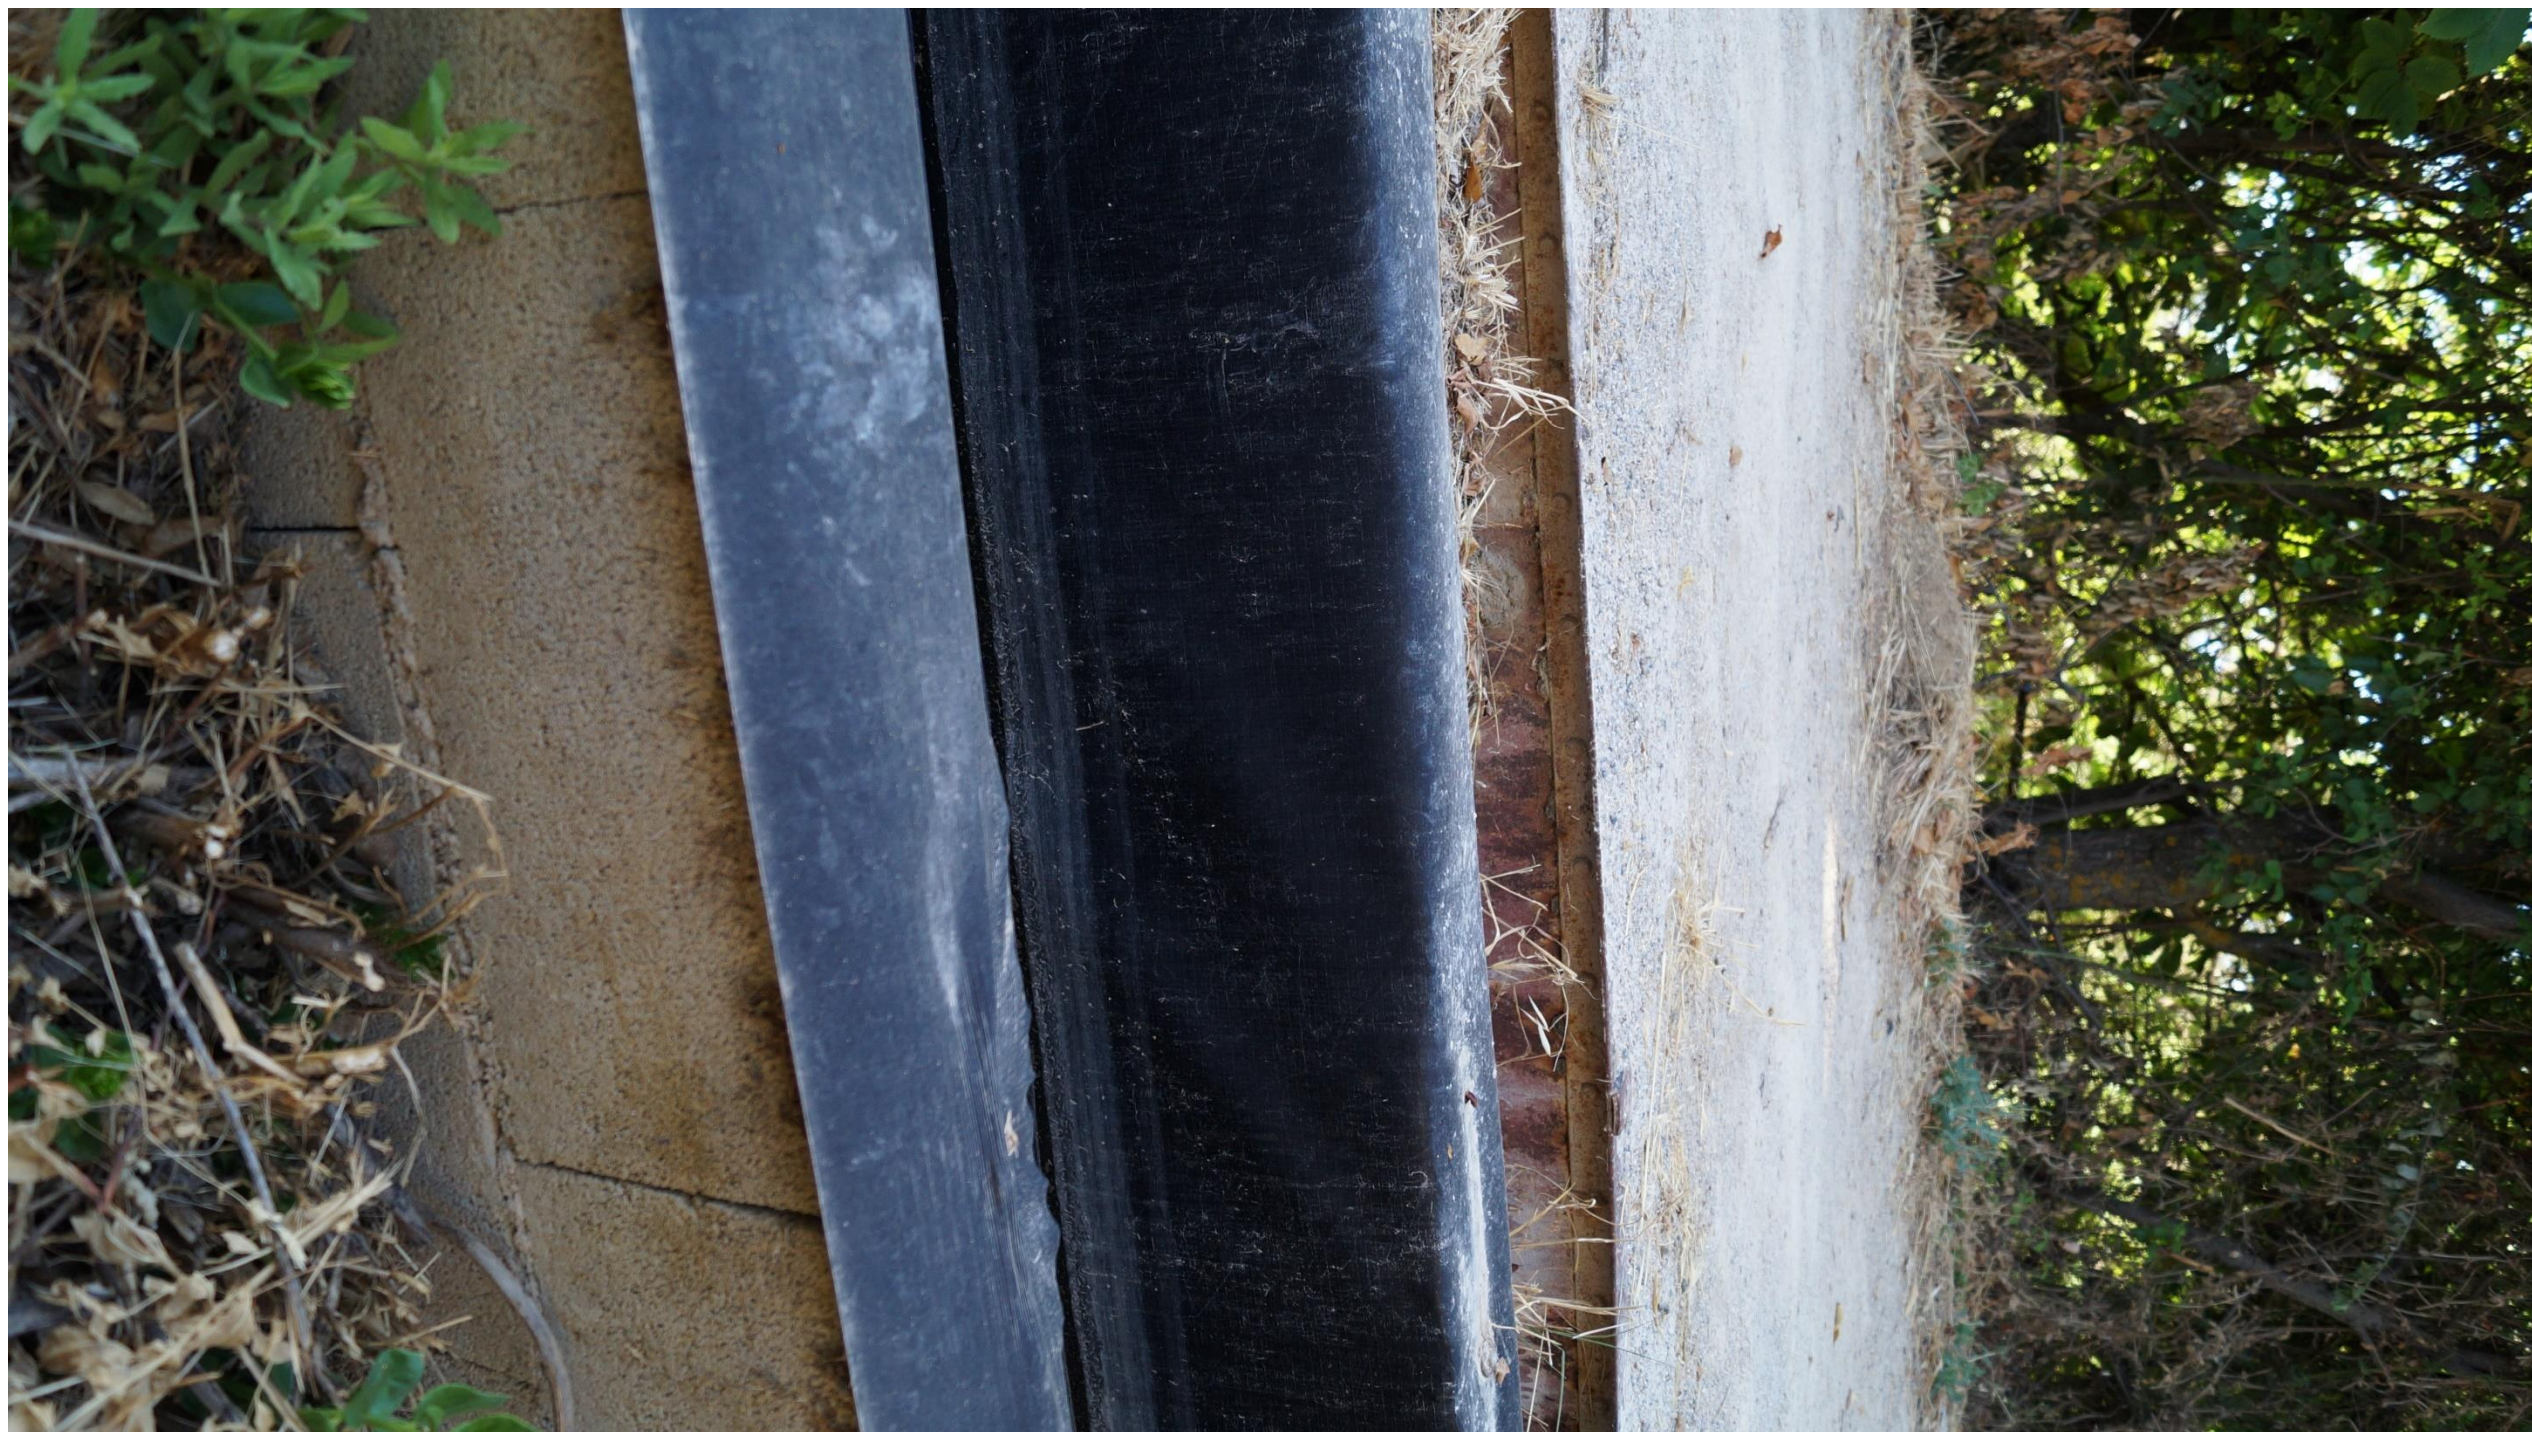
*Fig. 50: elementos metálicos sobresalientes en pago de La Hoya*

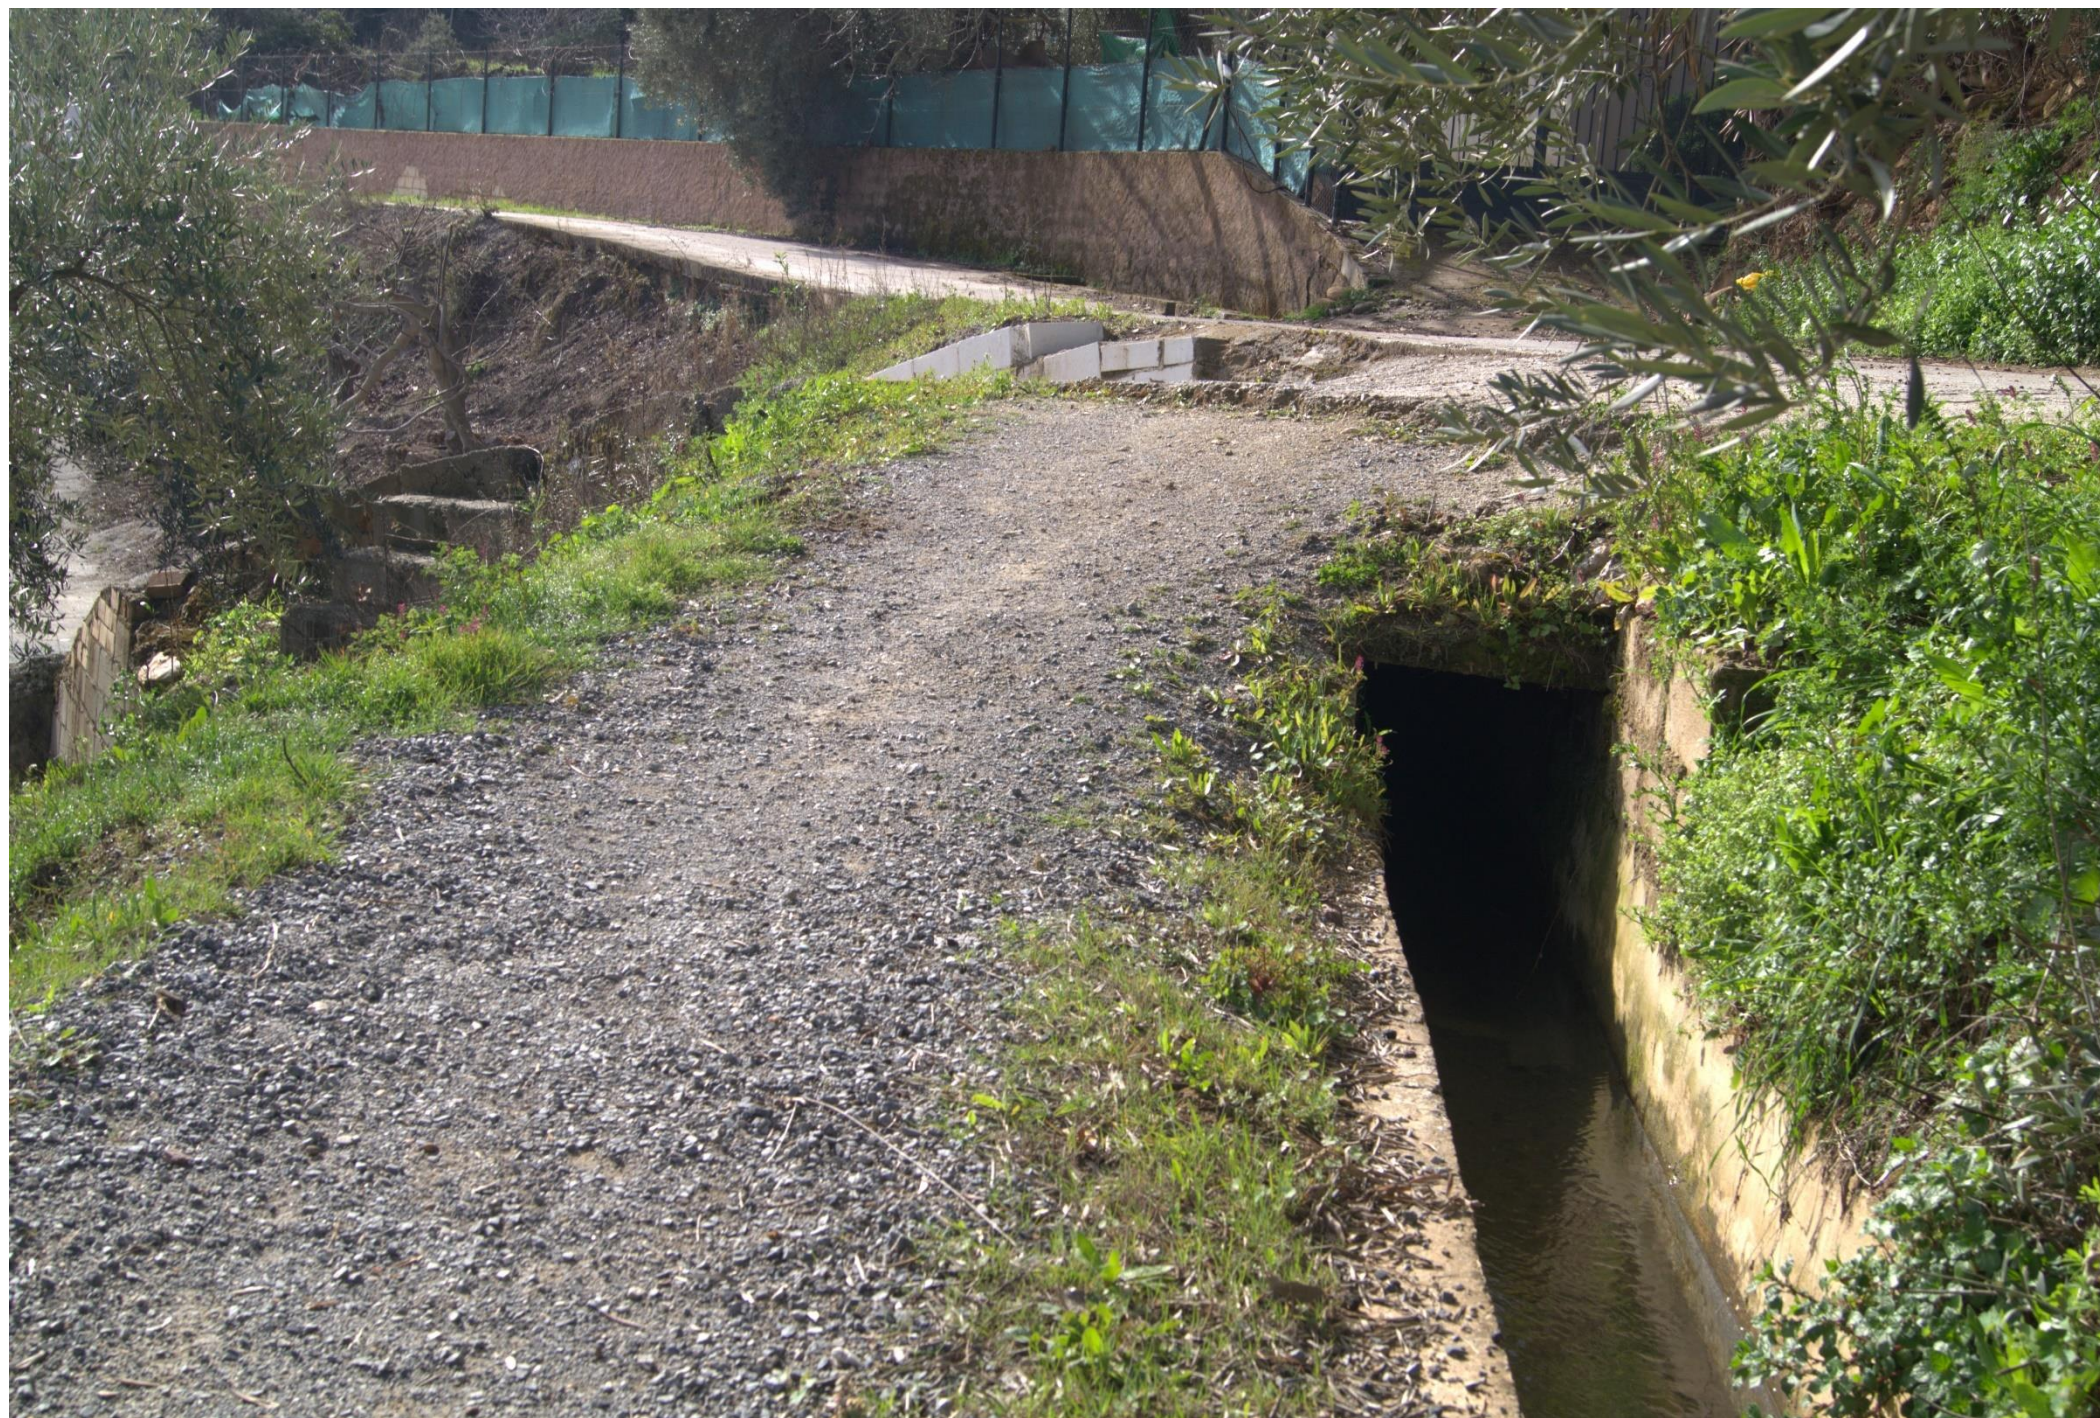
*Fig. 51: carretera de reciente fabricación en acequia Baja que deja el trazado soterrado.*

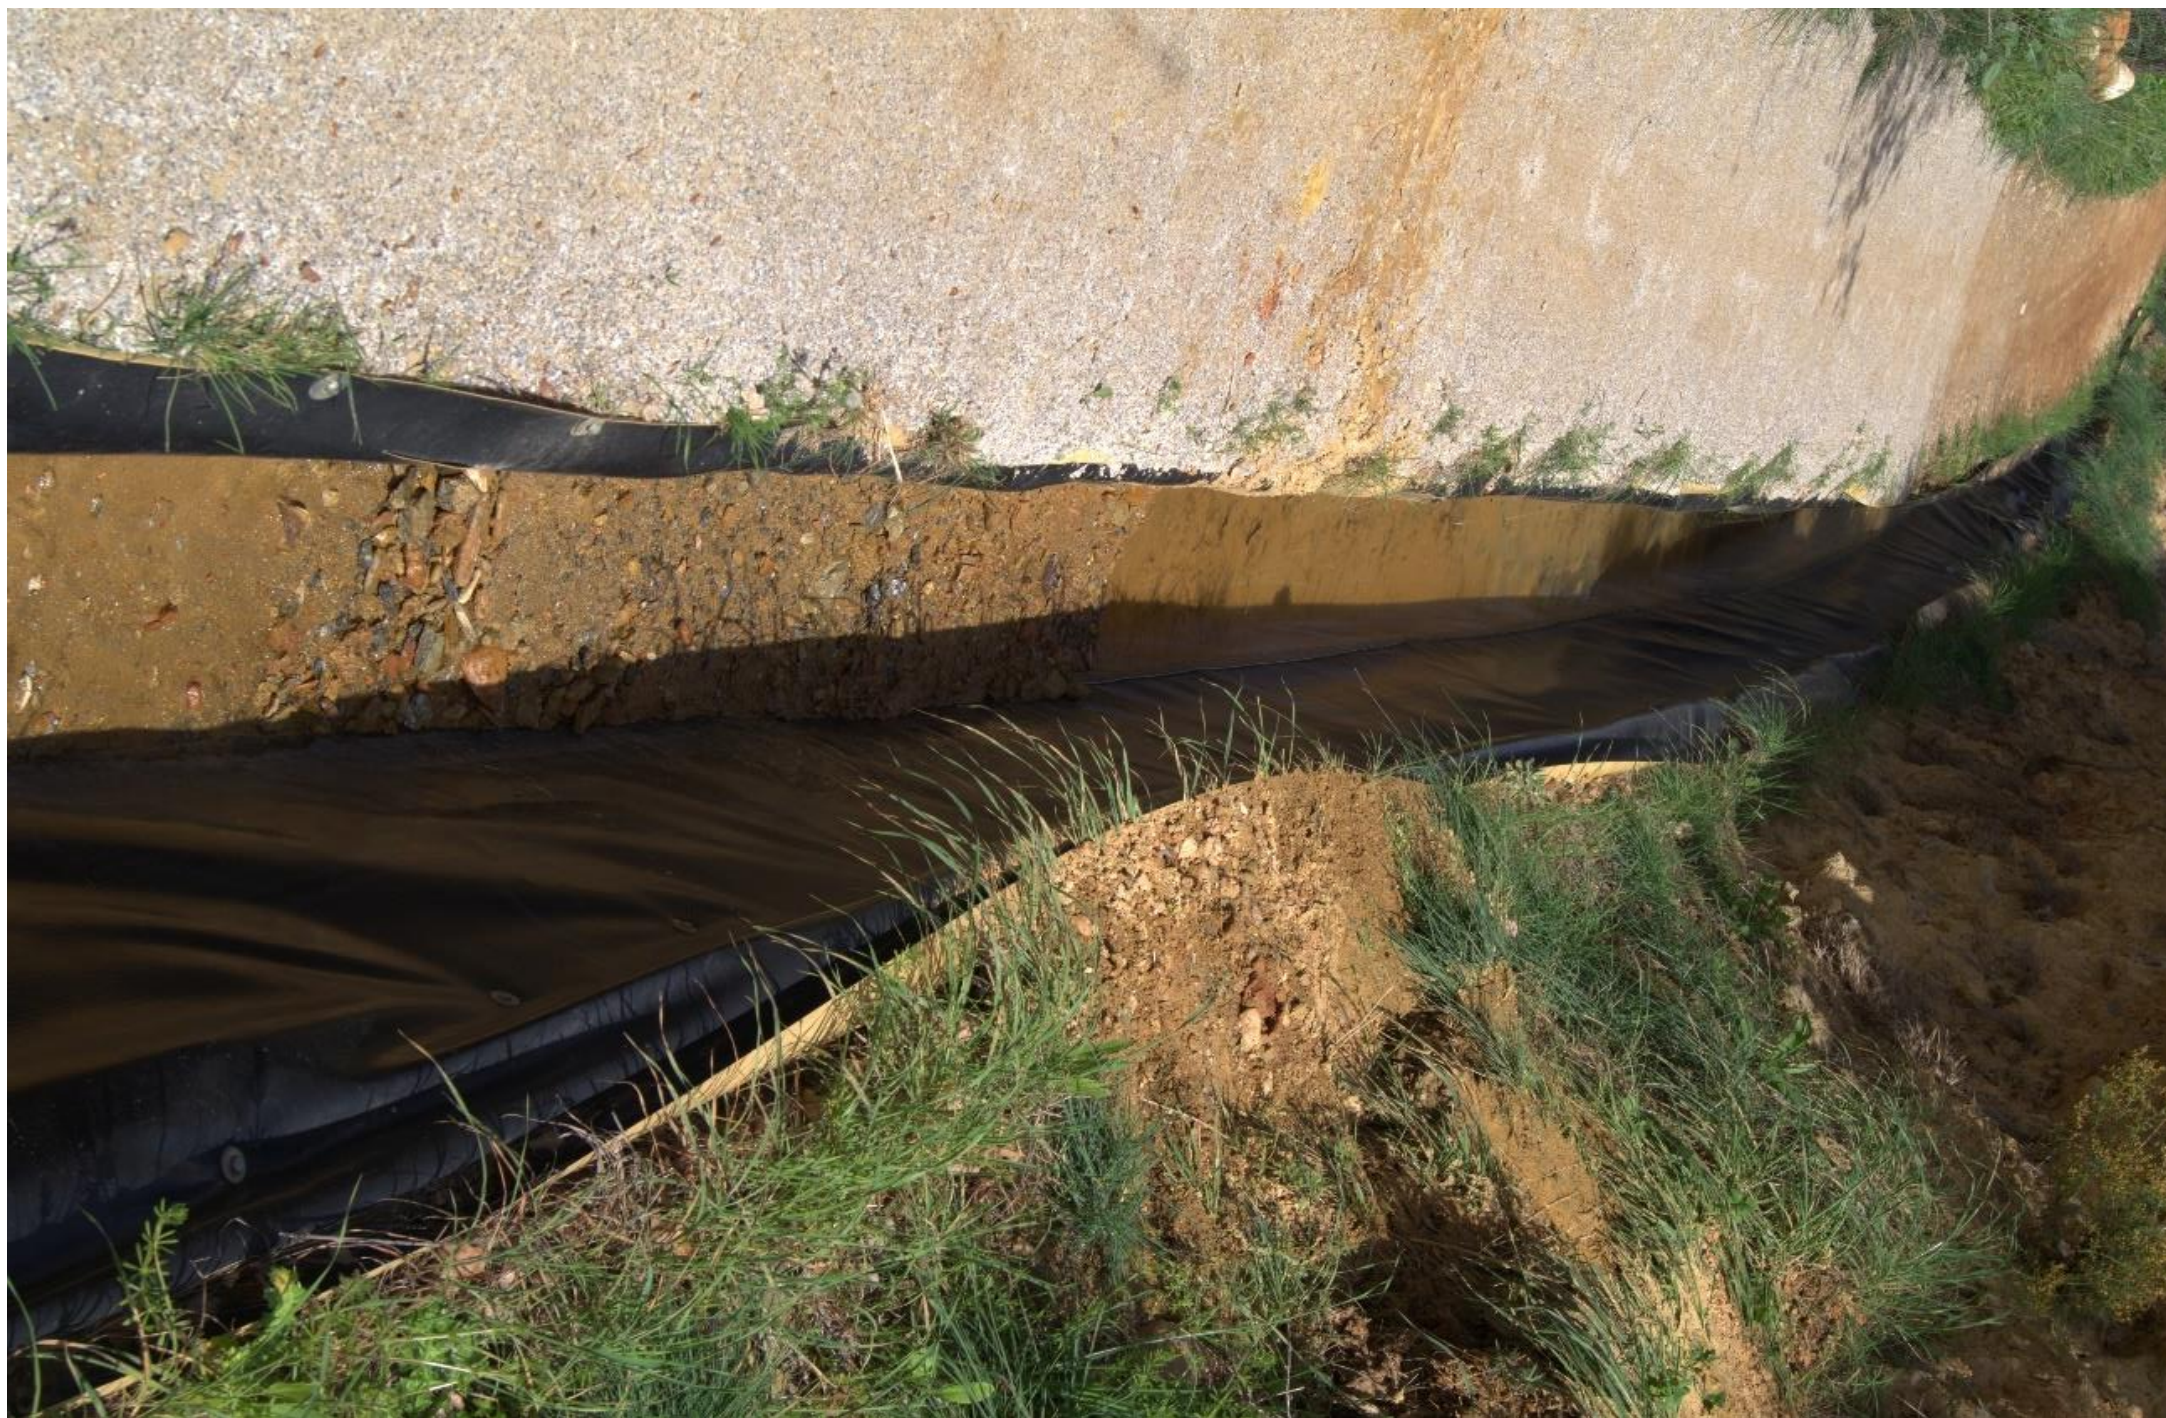
El estado de conservación general del trazado de la acequia es bueno, actualmente se encuentra totalmente hormigonada, estado que no es totalmente deseable desde la perspectiva histórica de conservación-restauración, pero es lógica dado el uso y las condiciones sociopolíticas actuales y recomendaciones por parte de las administraciones desde los años 50 para un mejor aprovechamiento hídrico (Ministerio de Agricultura, Pesca y Alimentación, 2024). Cabe mencionar un pequeño tramo con tela asfáltica con la pared interna con deterioro muy avanzado por el vencimiento de la pendiente sobre el trazado de la acequia (fig. 56) (grado de afectación 19%) y en la misma zona existe un marcado deterioro de algún refuerzo que se colocara al ensanchar el camino de la acequia, se observan elementos metálicos sobresalidos y en proceso de separación (fig. 48, 49 y 50) (grado de afectación <1%). Hay tramos de la acequia en los que se han utilizado materiales que llaman especialmente la atención por su baja compatibilidad estilística (bloques de hormigón), la integración al conjunto no es correcta (fig. 57) (grado de afectación especificado en anexo). La señalización en diferentes puntos de interés de la acequia, también se encuentra deteriorada debido al vandalismo (fig. 58) o a la oxidación del metal. Existe, asociado al trazado de la acequia, un tipo de patrimonio material catalogado como "débil" debido a la vulnerabilidad que supone unas condiciones adversas y el abandono al que se ve expuesto. Se trata de puentes, acueductos, molinos, cortijos, etc. fuertemente ligados a las acequias Alta y Baja. En el presente informe se selecciona el Encinar de Bizcandía por

*Fig. 56: tela asfáltica en tramo de La Hoya*

Se propone una actuación de emergencia sobre el tramo de la acequia Alta que está cediendo ante la presión del terreno inmediatamente superior y la total retirada de la tela asfáltica que lo recubre, también en la zona donde unos elementos metálicos están emergiendo del suelo y se están separando de la pared de la acequia (fig. 48, 49 y 50). También se propone actuar de manera inmediata sobre los edificios asociados a las acequias: acueductos, cortijos y molinos, que pese a no mantenerse en uso deben consolidarse para evitar su continuo deterioro y proponerlos como visita dentro de las rutas del agua.

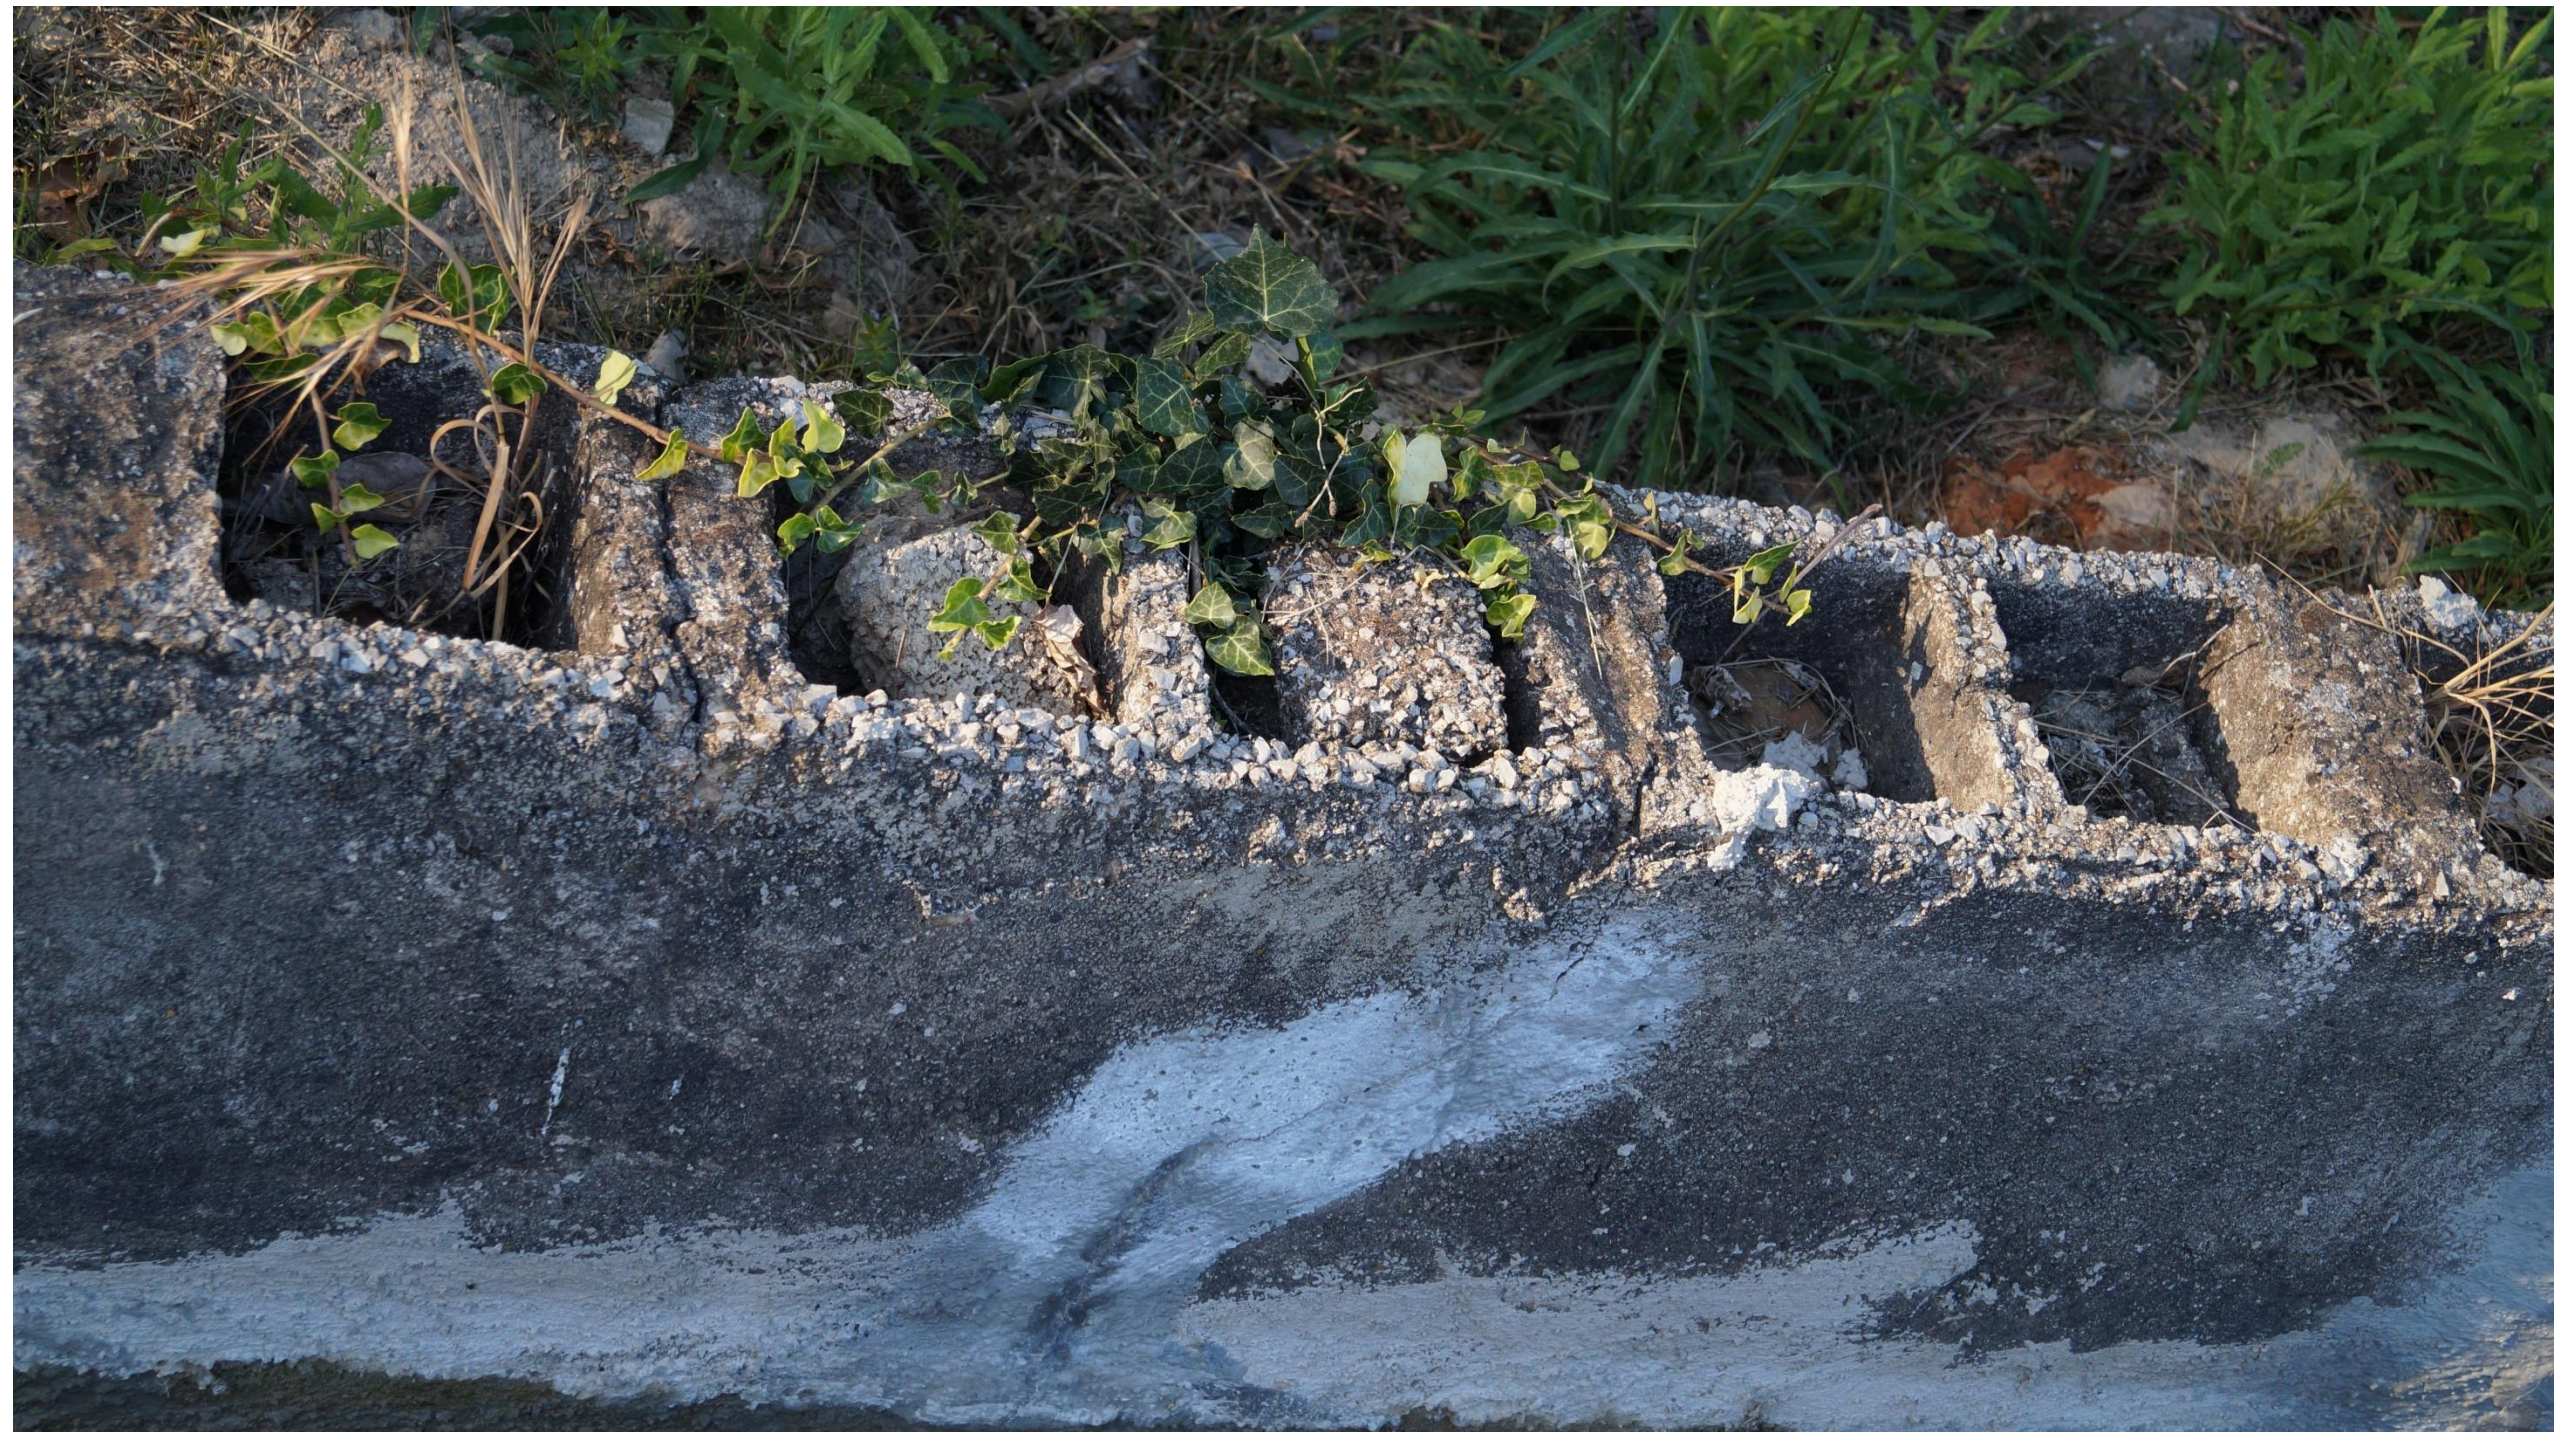
*Fig. 57: bloques de hormigón en tramo de La Hoya poco integrados en el conjunto.*
