## INFORME DIAGNÓSTICO PARA LA PUESTA EN VALOR E INCOACIÓN DE EXPEDIENTE BIC

# ACEQUIAS ALTA Y BAJA DE DÍLAR

BELÉN BURÓN VILLAFañE

JULIO 2024

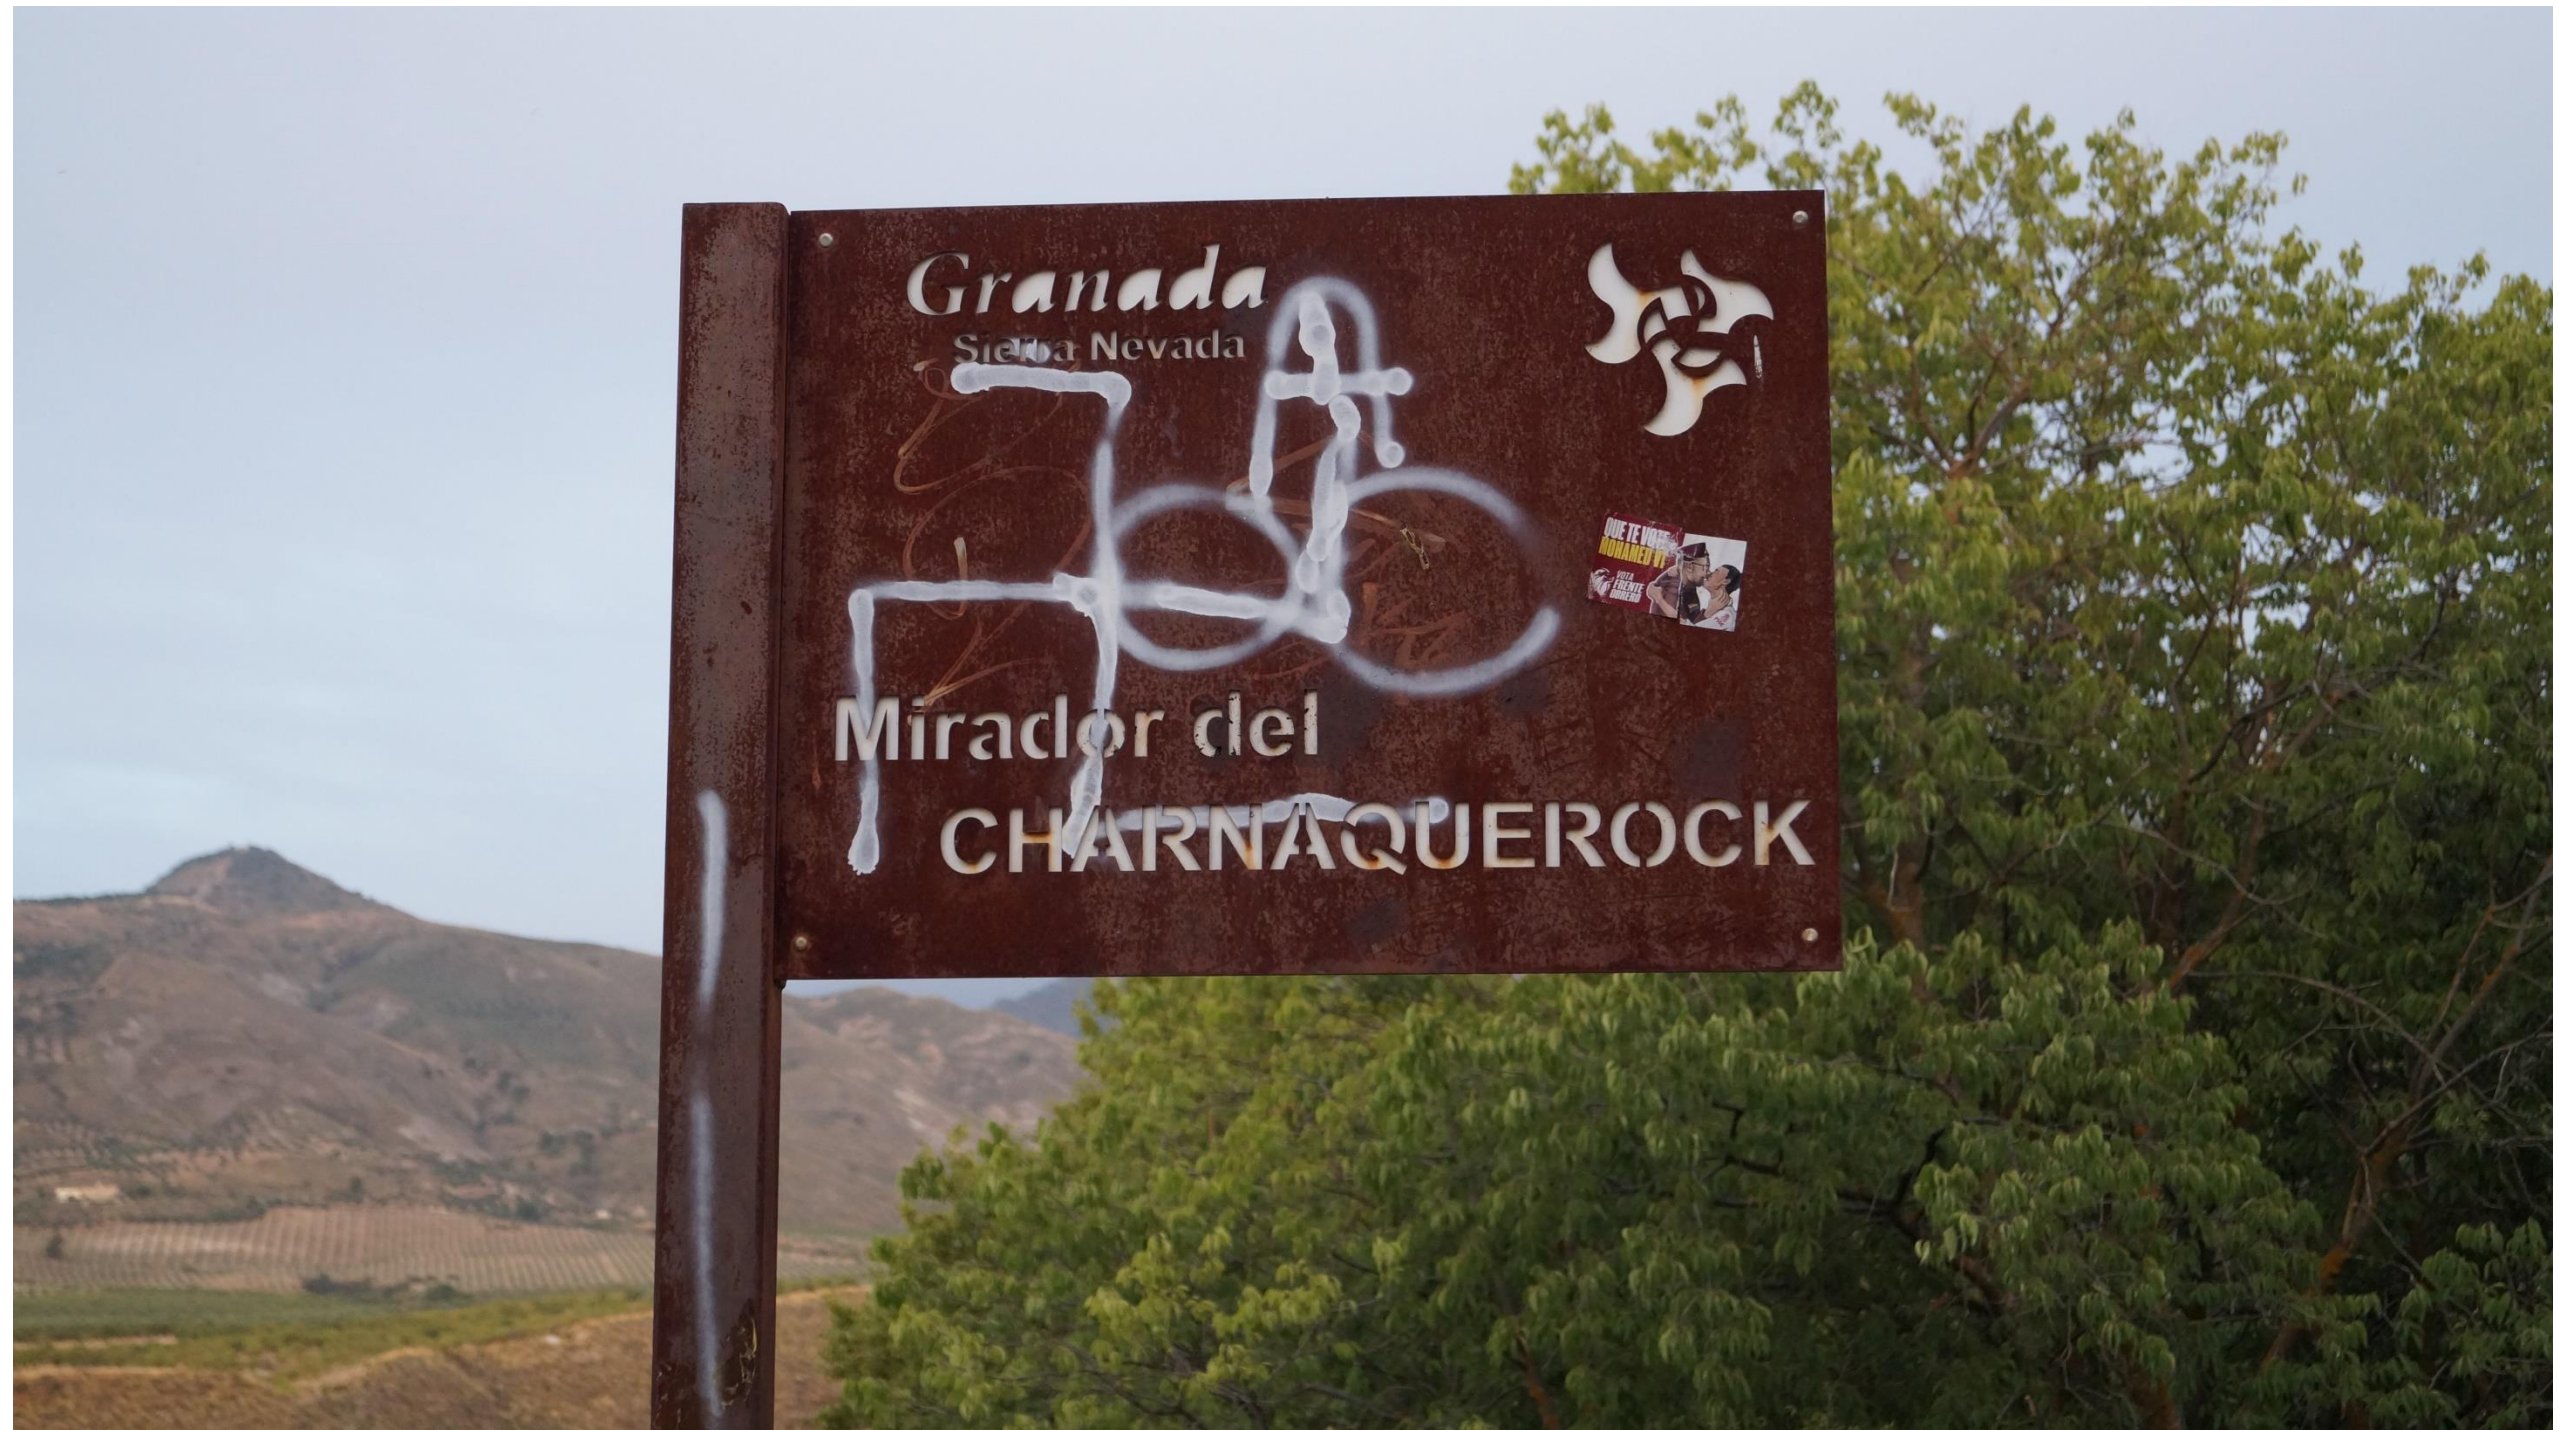
Fig. 58: cartel deteriorado. Acequia Baja

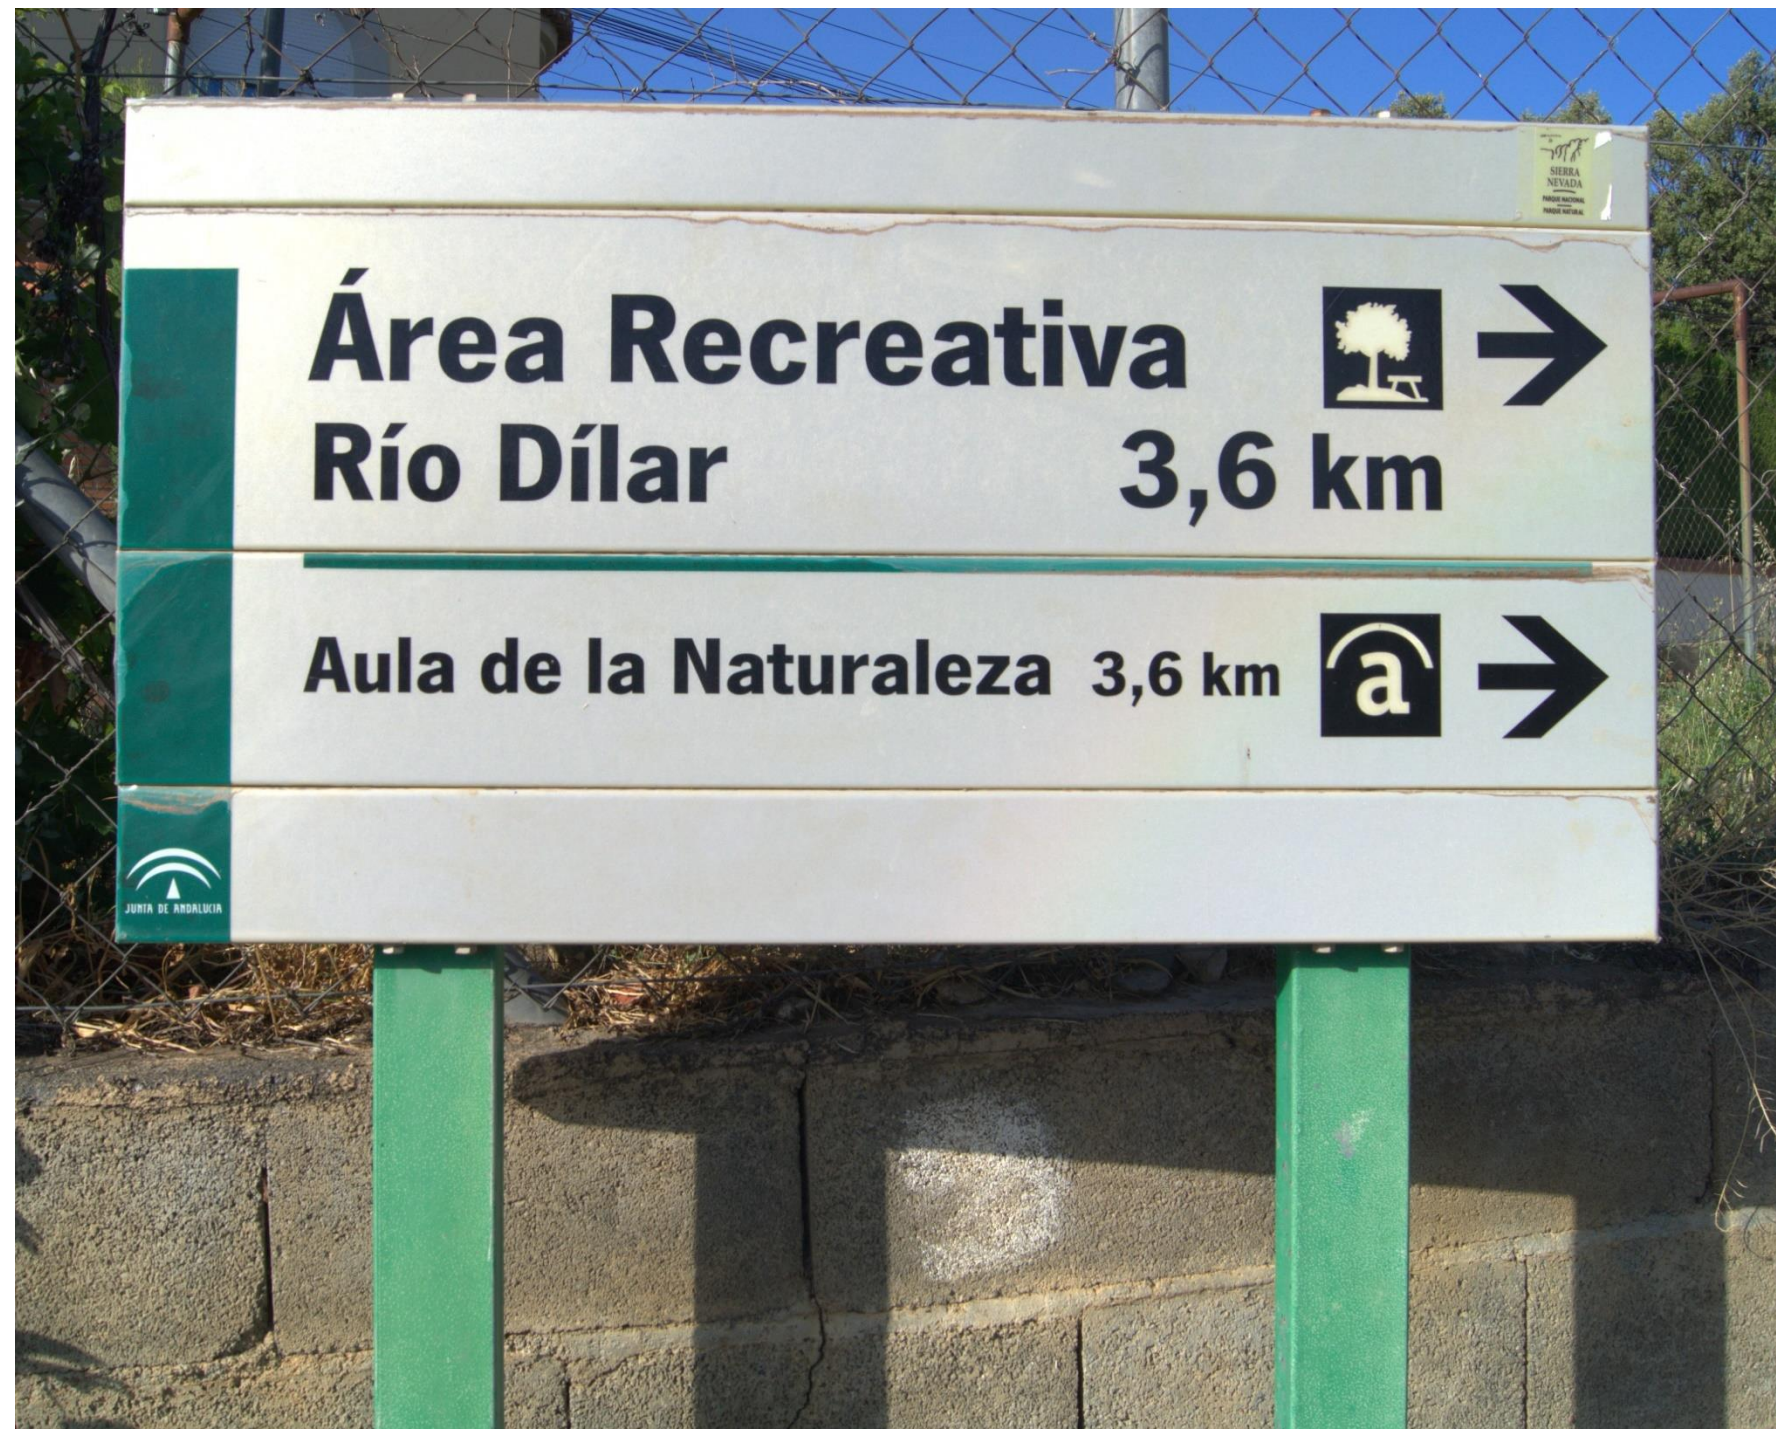
Fig. 60: panel informativo en Carretera de la Fábrica que no indica la dirección en la que se encuentran los caminos de las acequias.

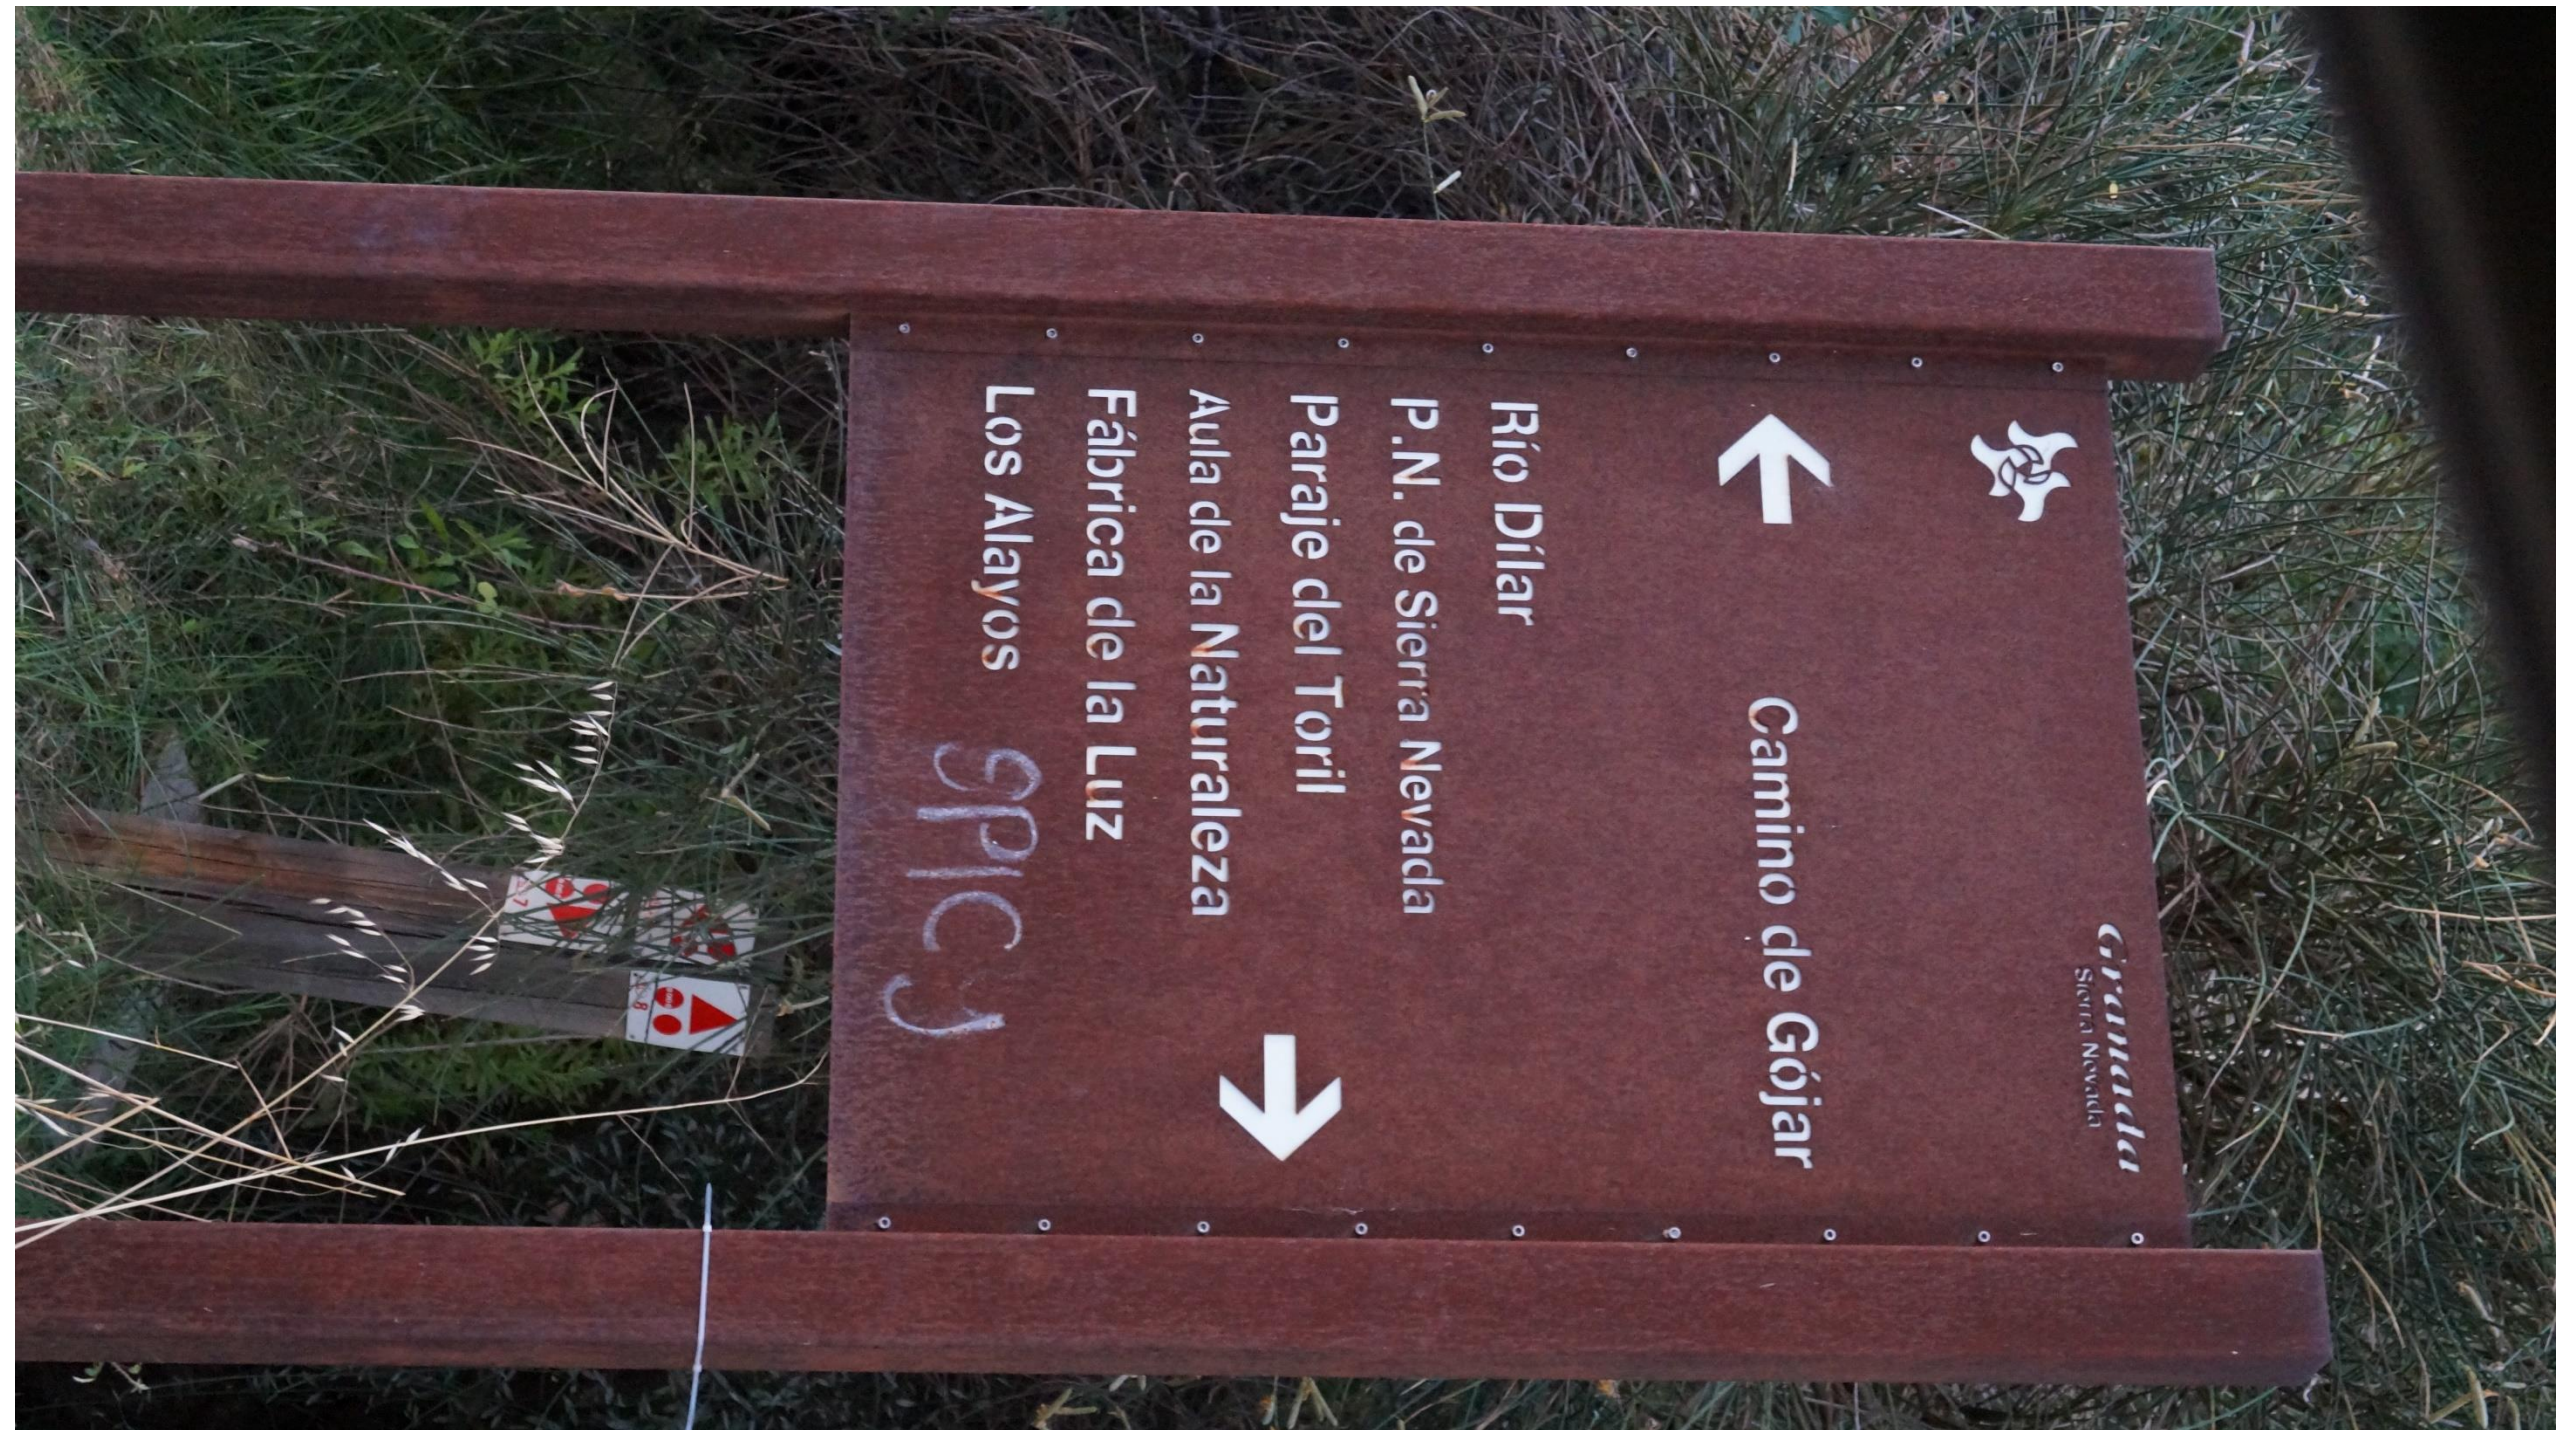
Fig. 61: panel informativo en Carretera de la Fábrica que no indica la dirección en la que se encuentran los caminos de las acequias.

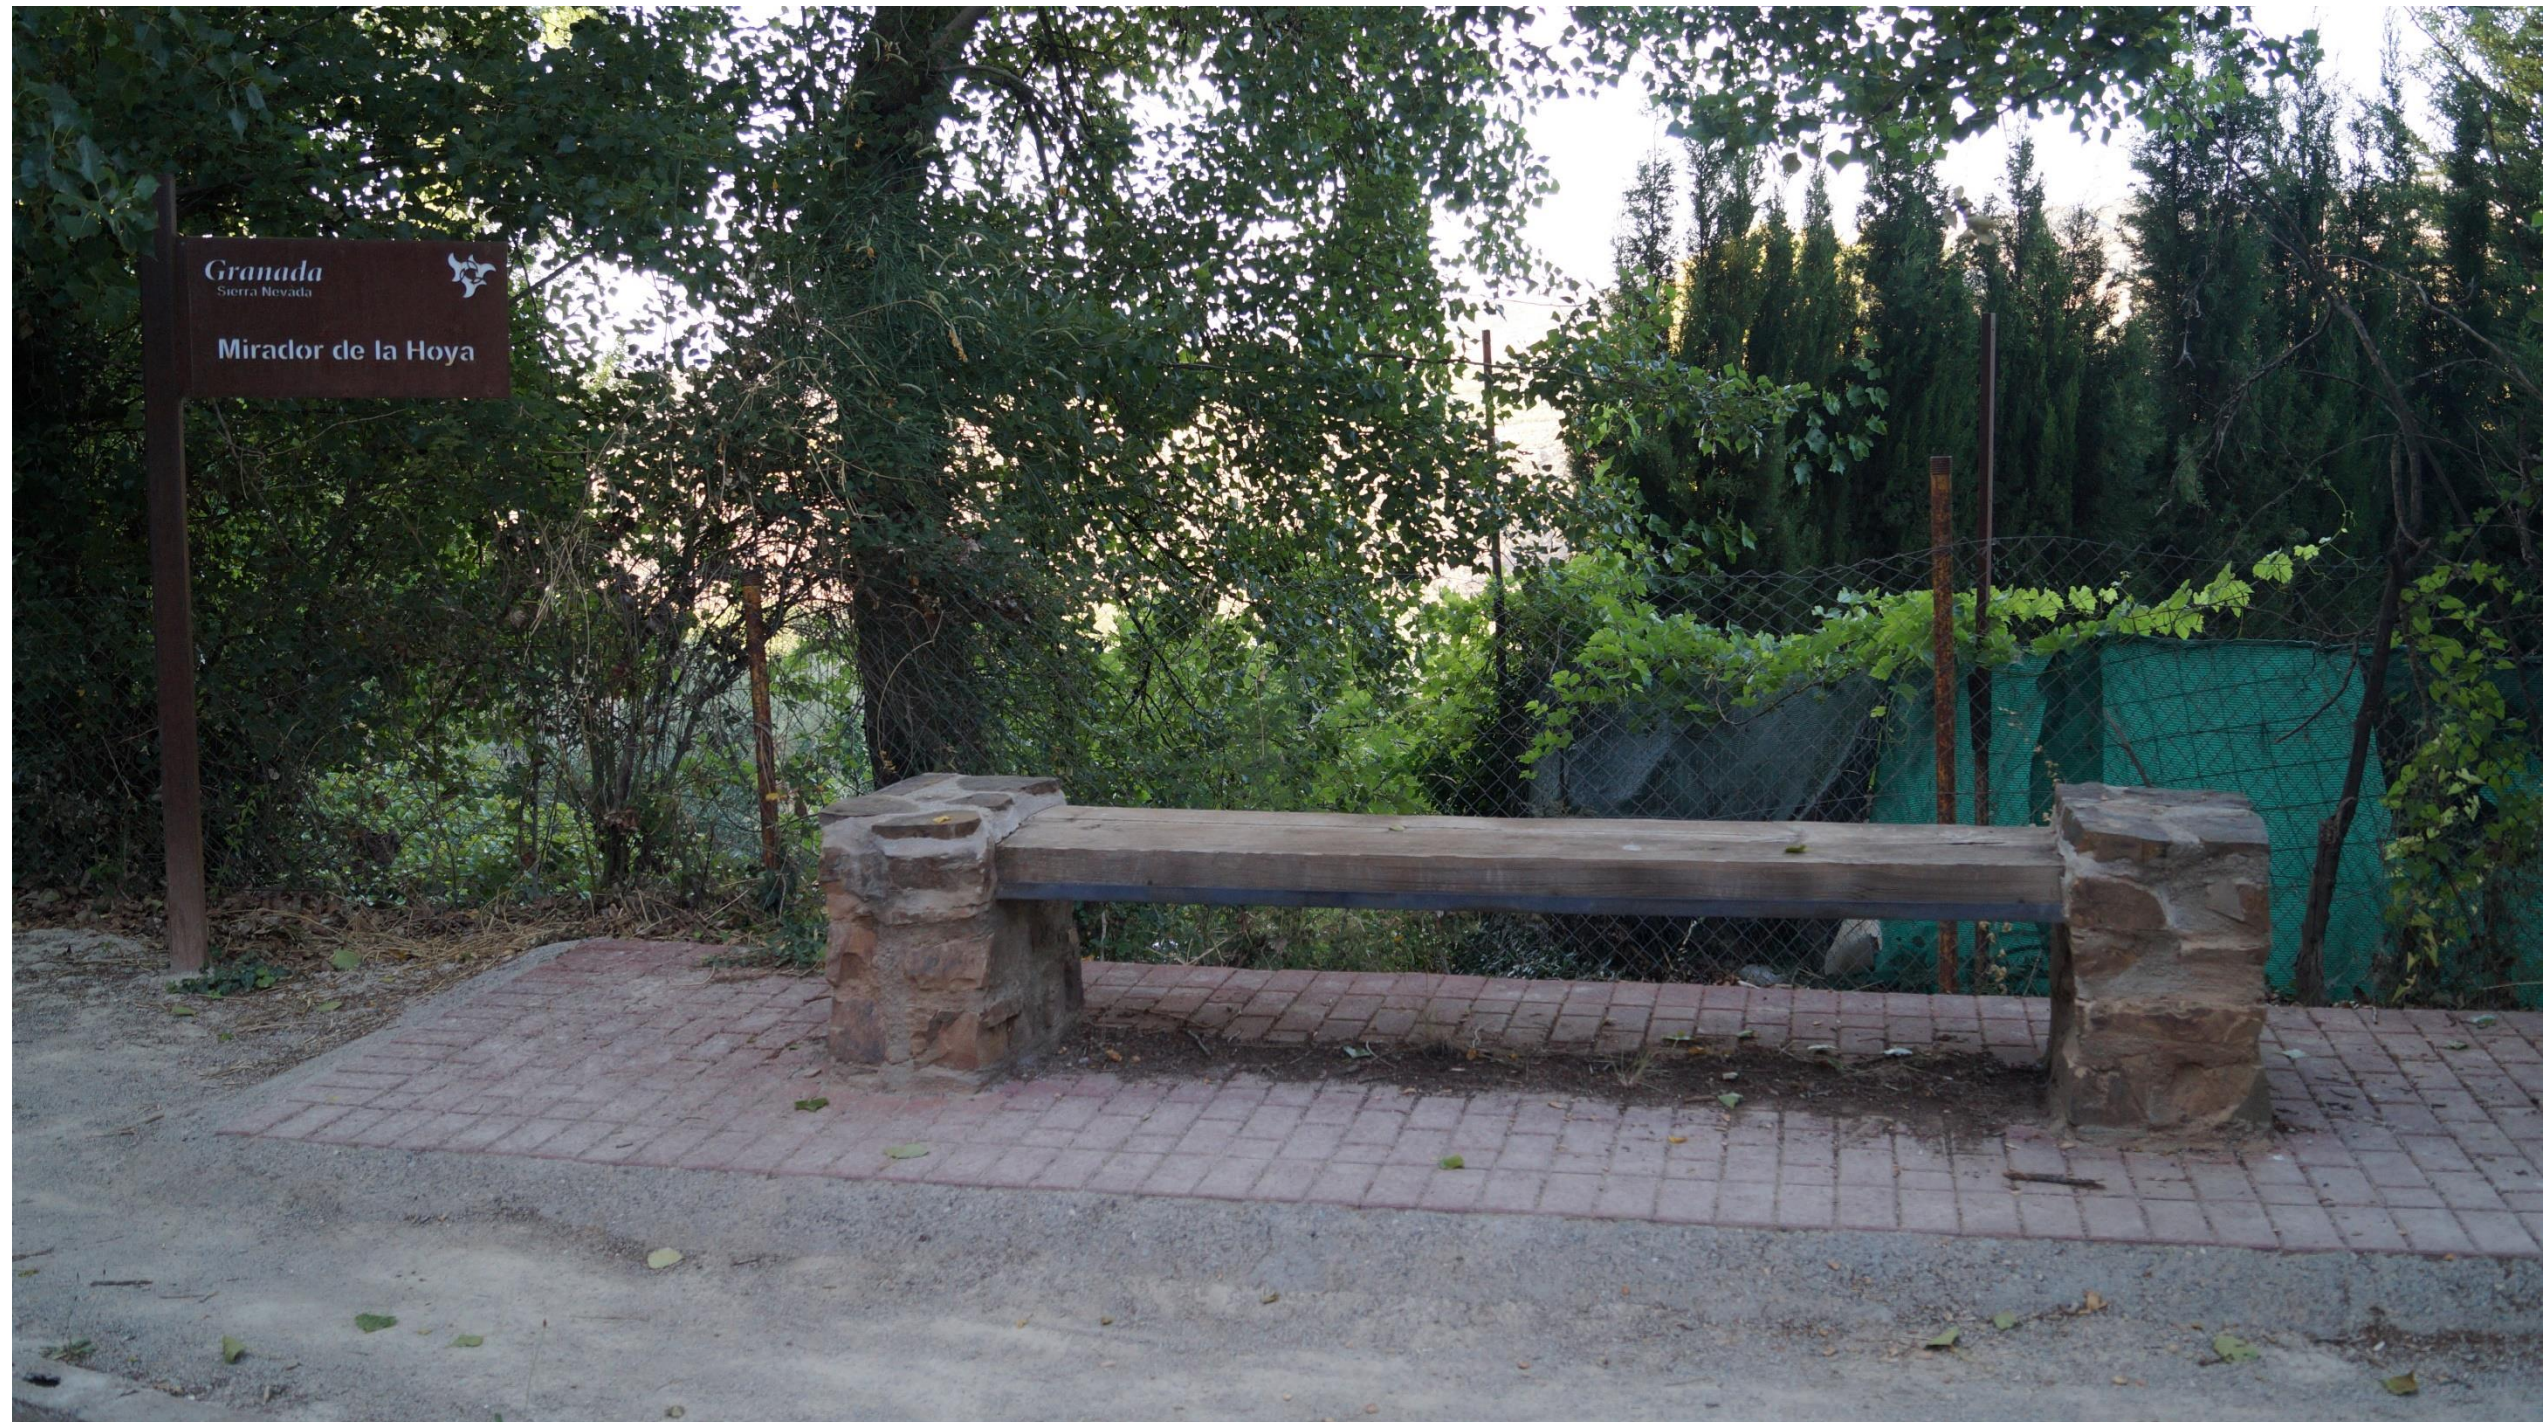
*Fig. 62: mirador de La Hoya que se encuentra obsoleto.*
