## INFORME DIAGNÓSTICO PARA LA PUESTA EN VALOR E INCOACIÓN DE EXPEDIENTE BIC

# ACEQUIAS ALTA Y BAJA DE DÍLAR

BELÉN BURÓN VILLAFañE

JULIO 2024

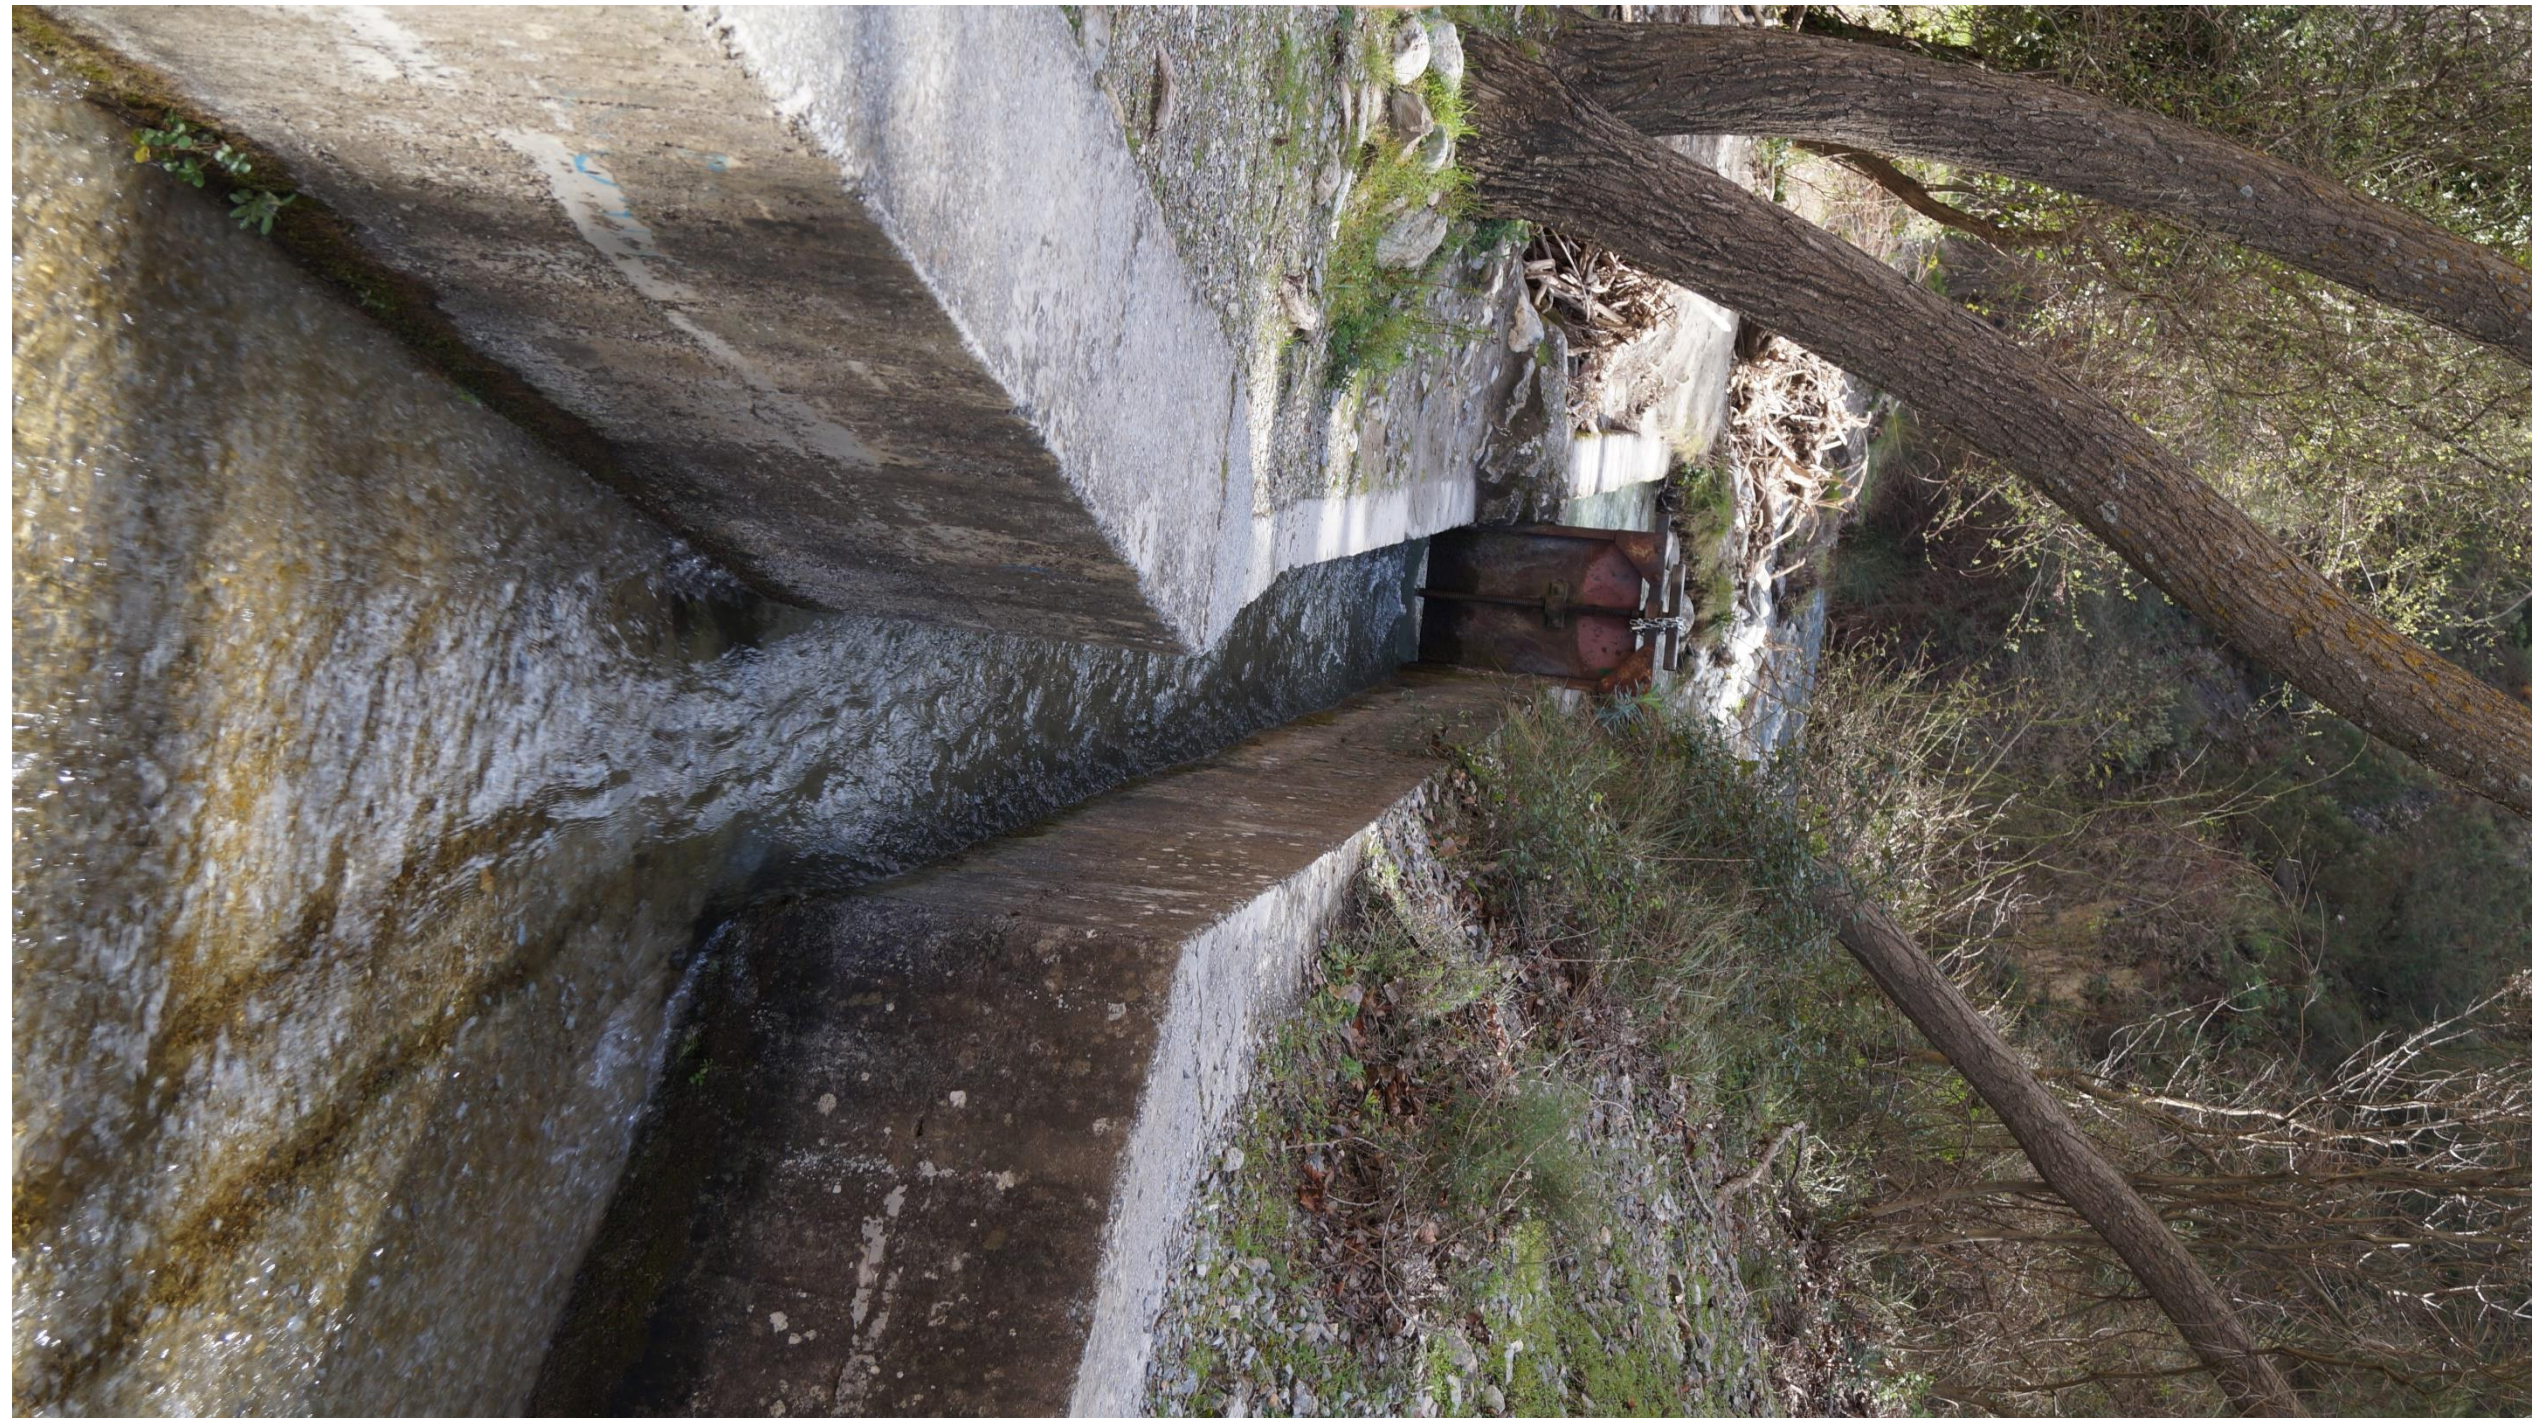
*Fig. 11: compuerta de toma de la acequia Alta. Umbría de la Chata.*

*Grado de afectación 0%*

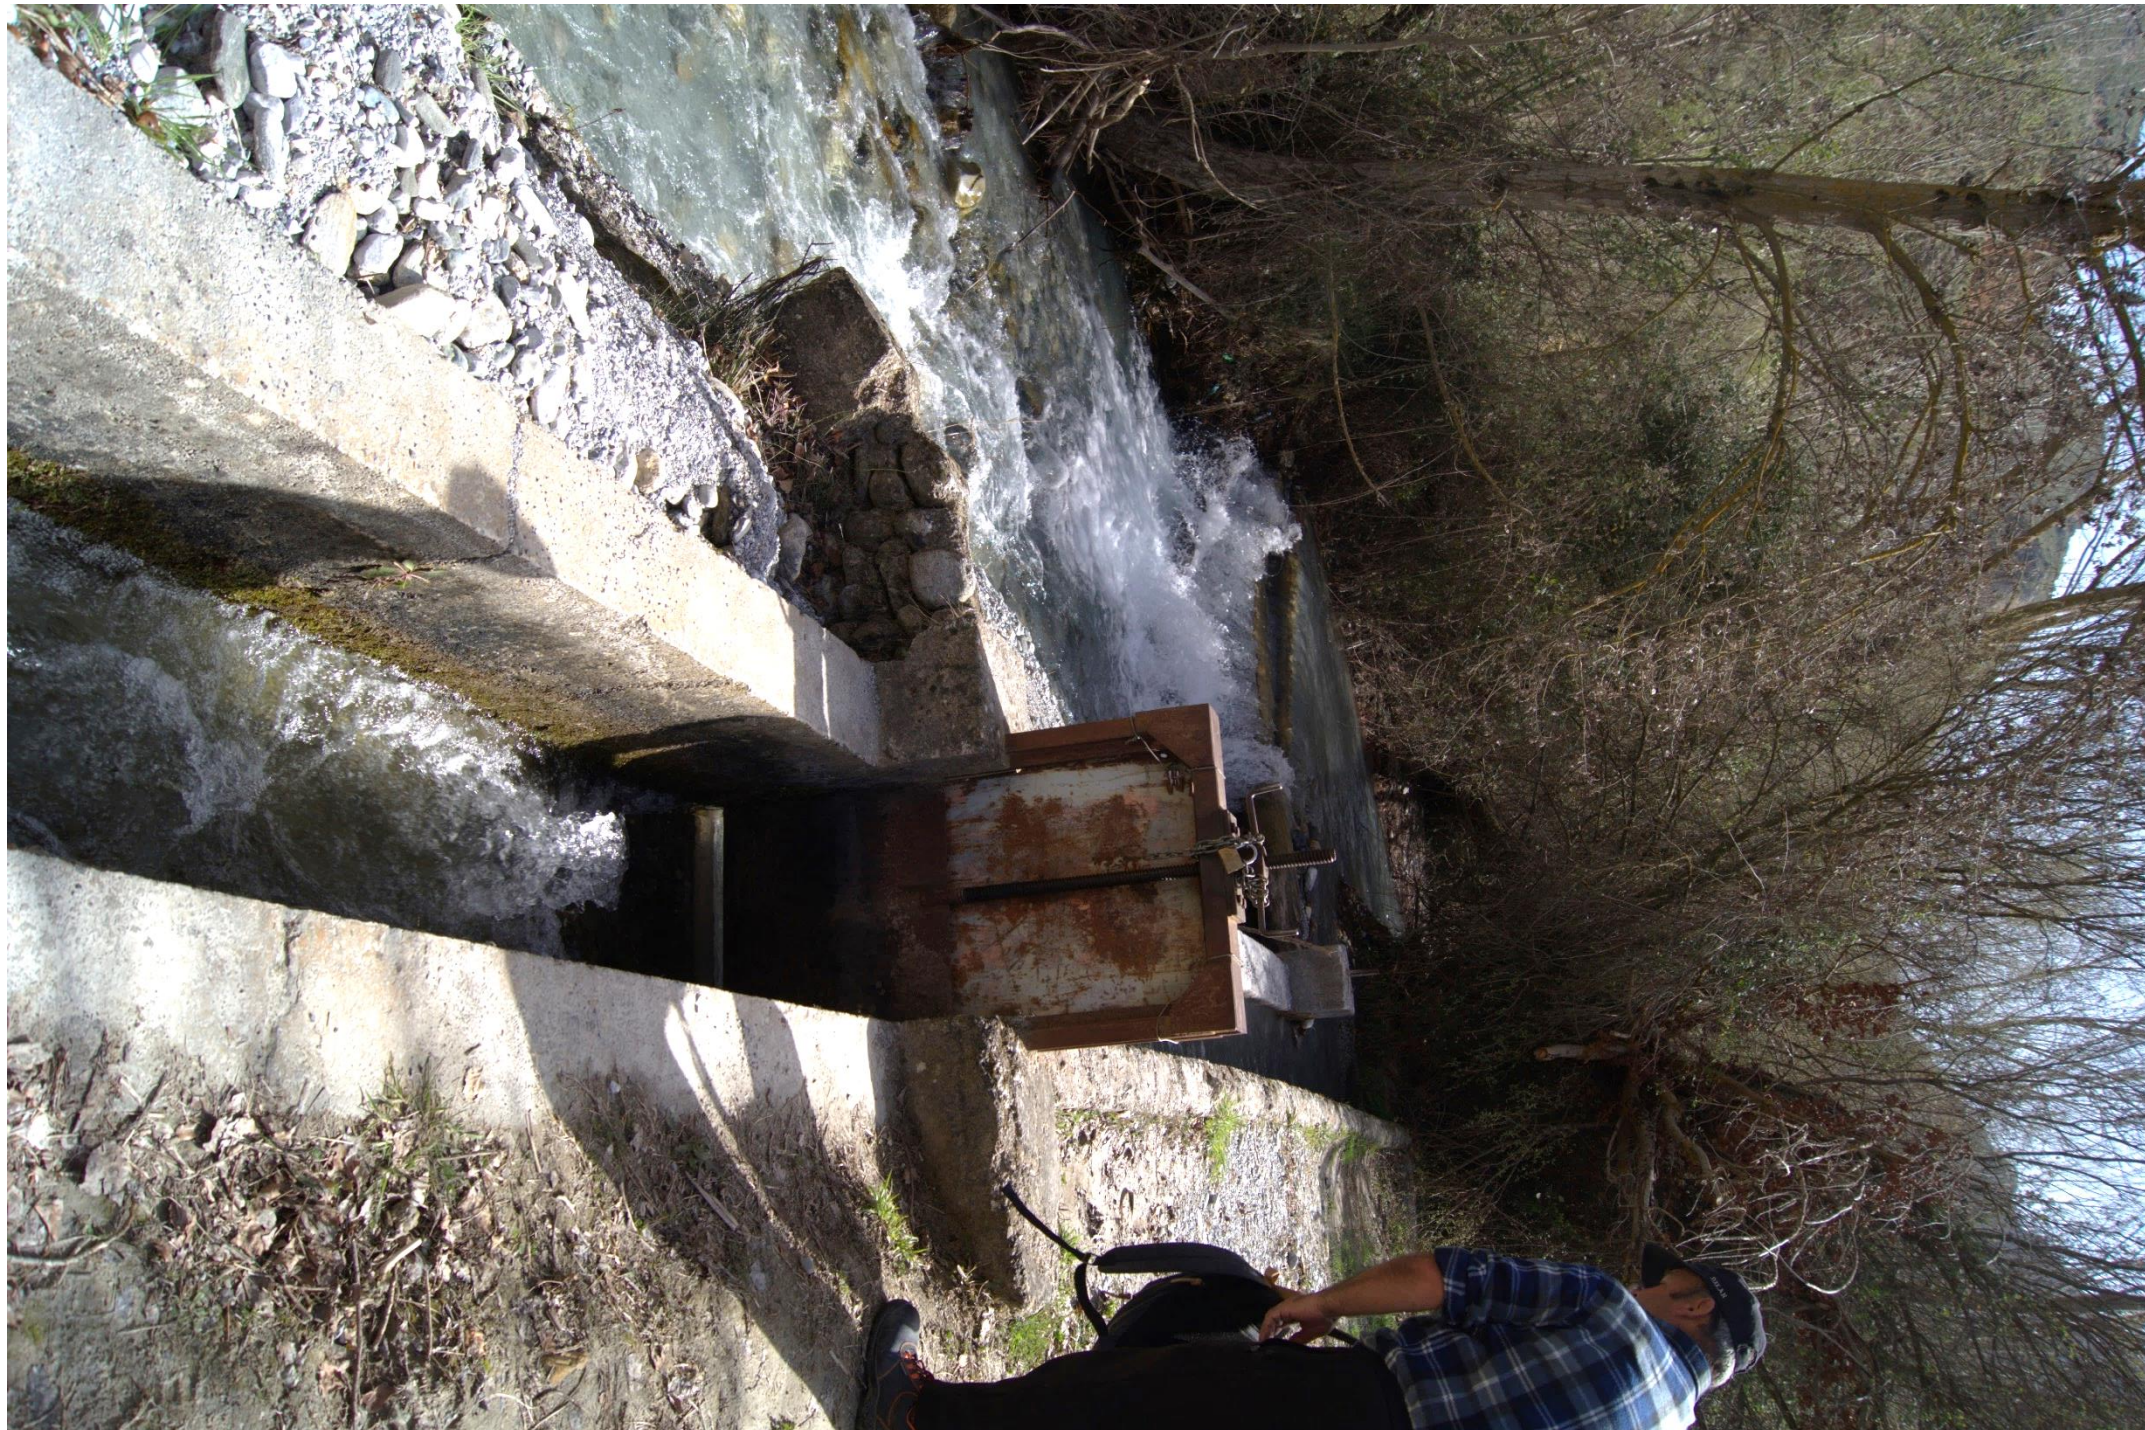
*Fig. 13: compuerta de toma de la acequia Baja. Los Juncare.*

*Grado de afectación 0%*

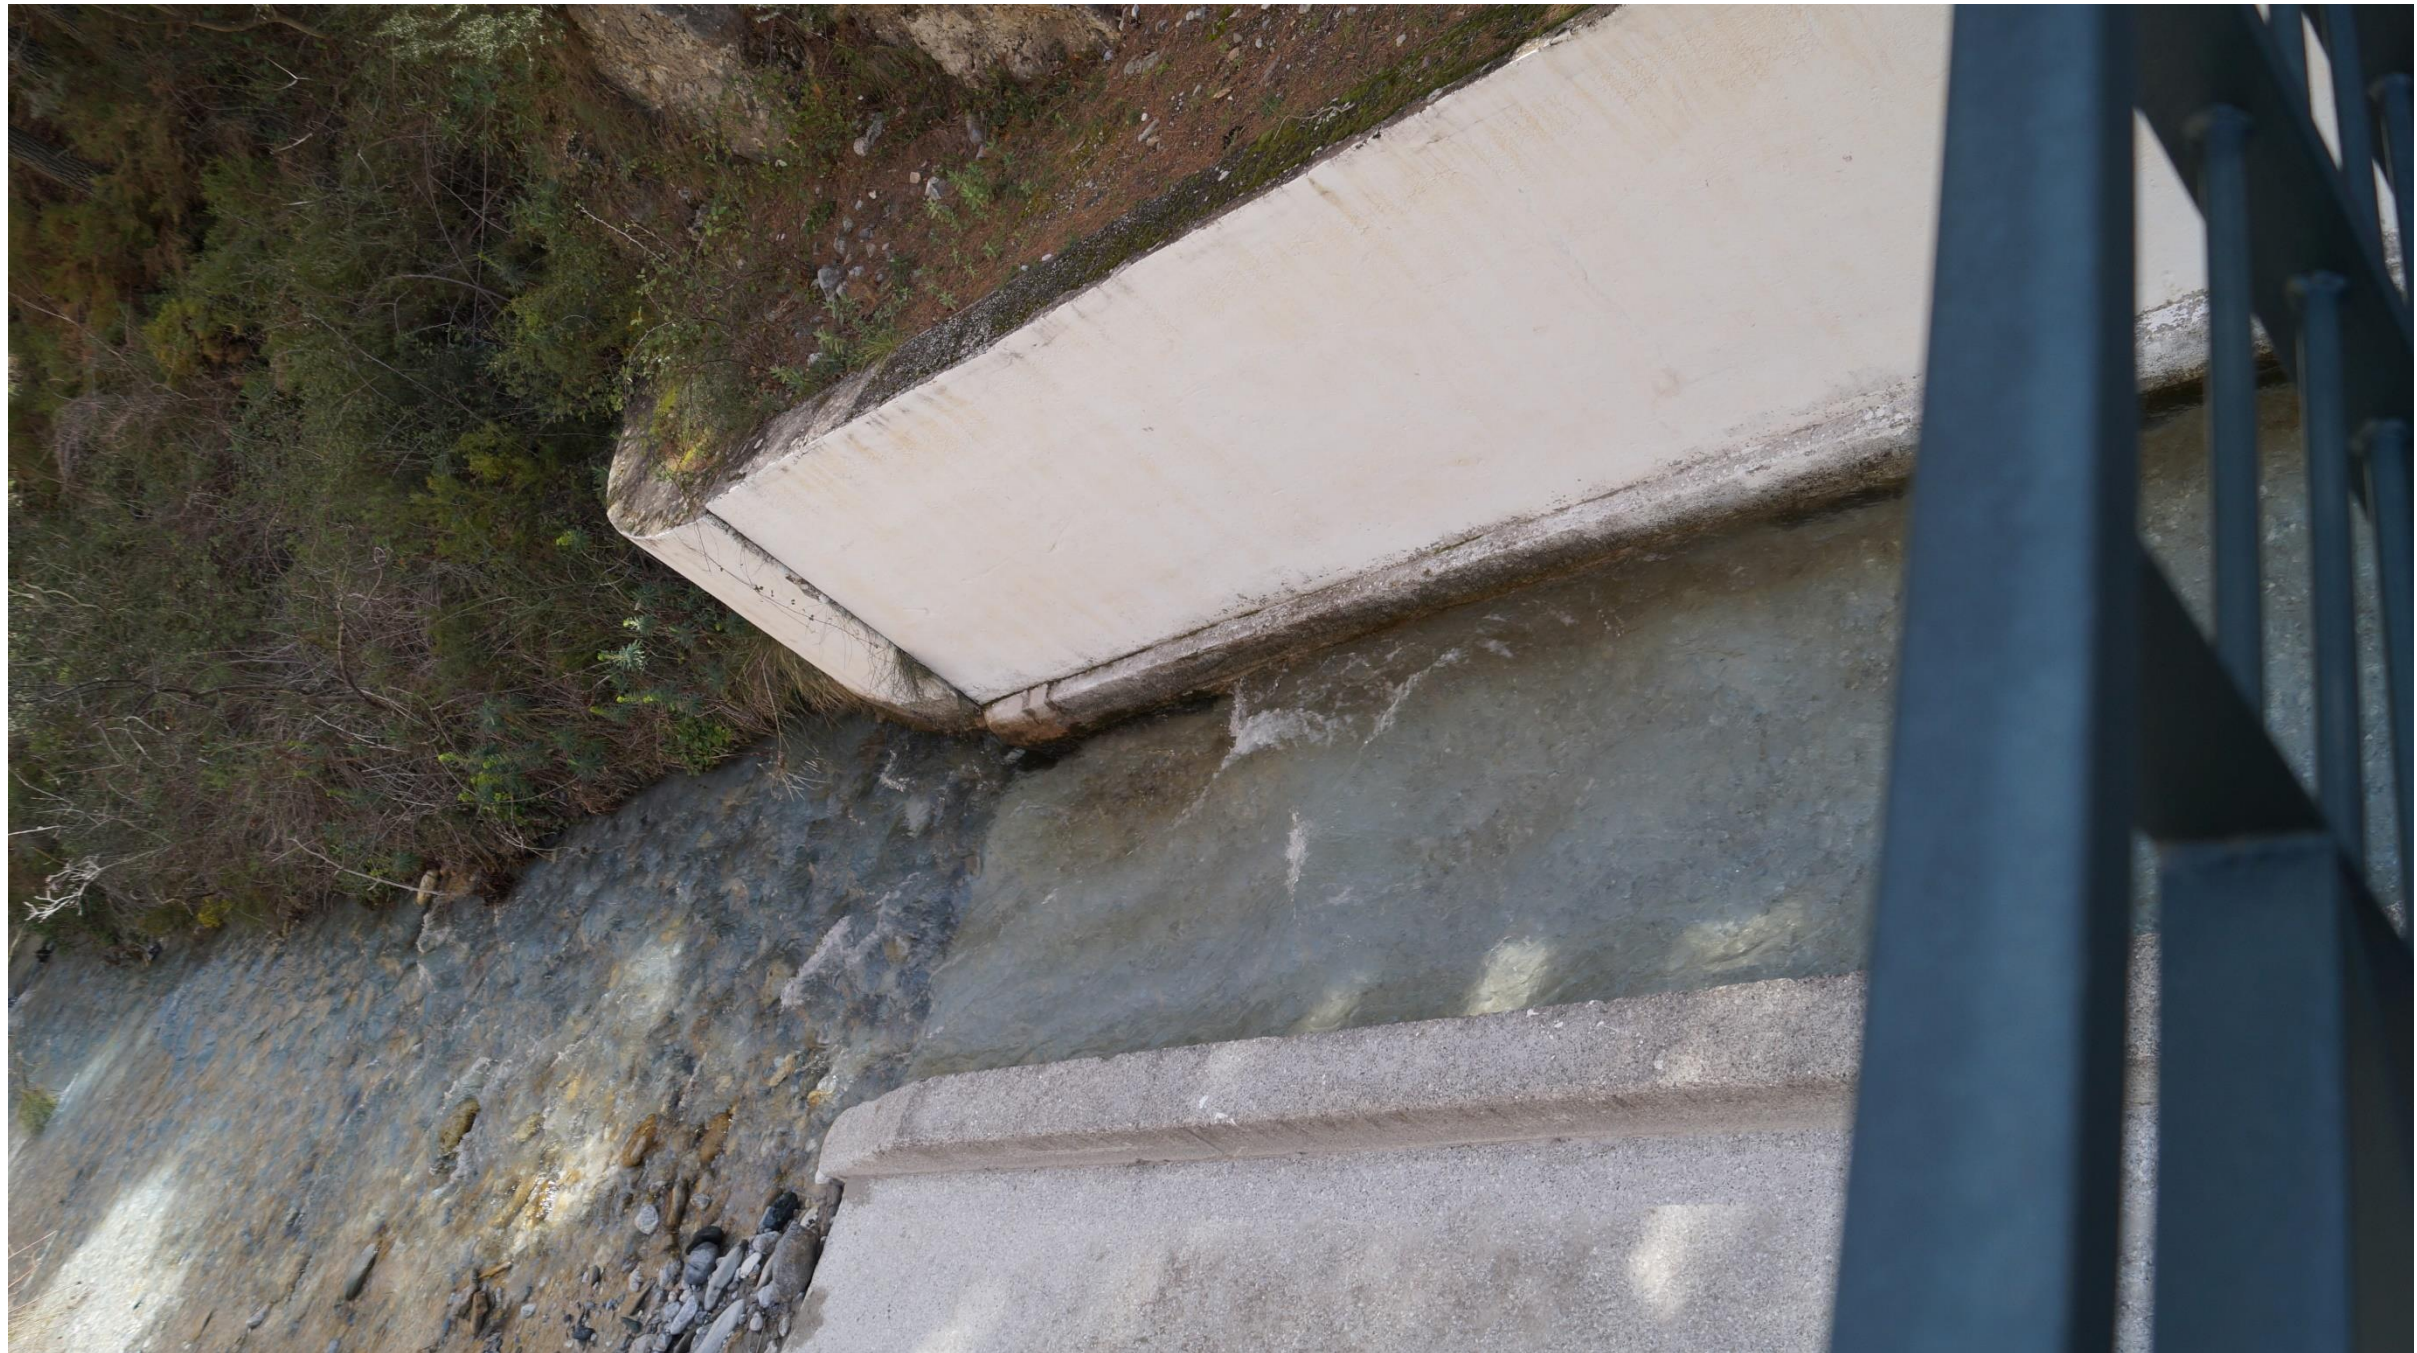
*Fig. 14: estación de aforo de la acequia Alta. Umbría de la Chata.*

*Grado de afectación 0%*

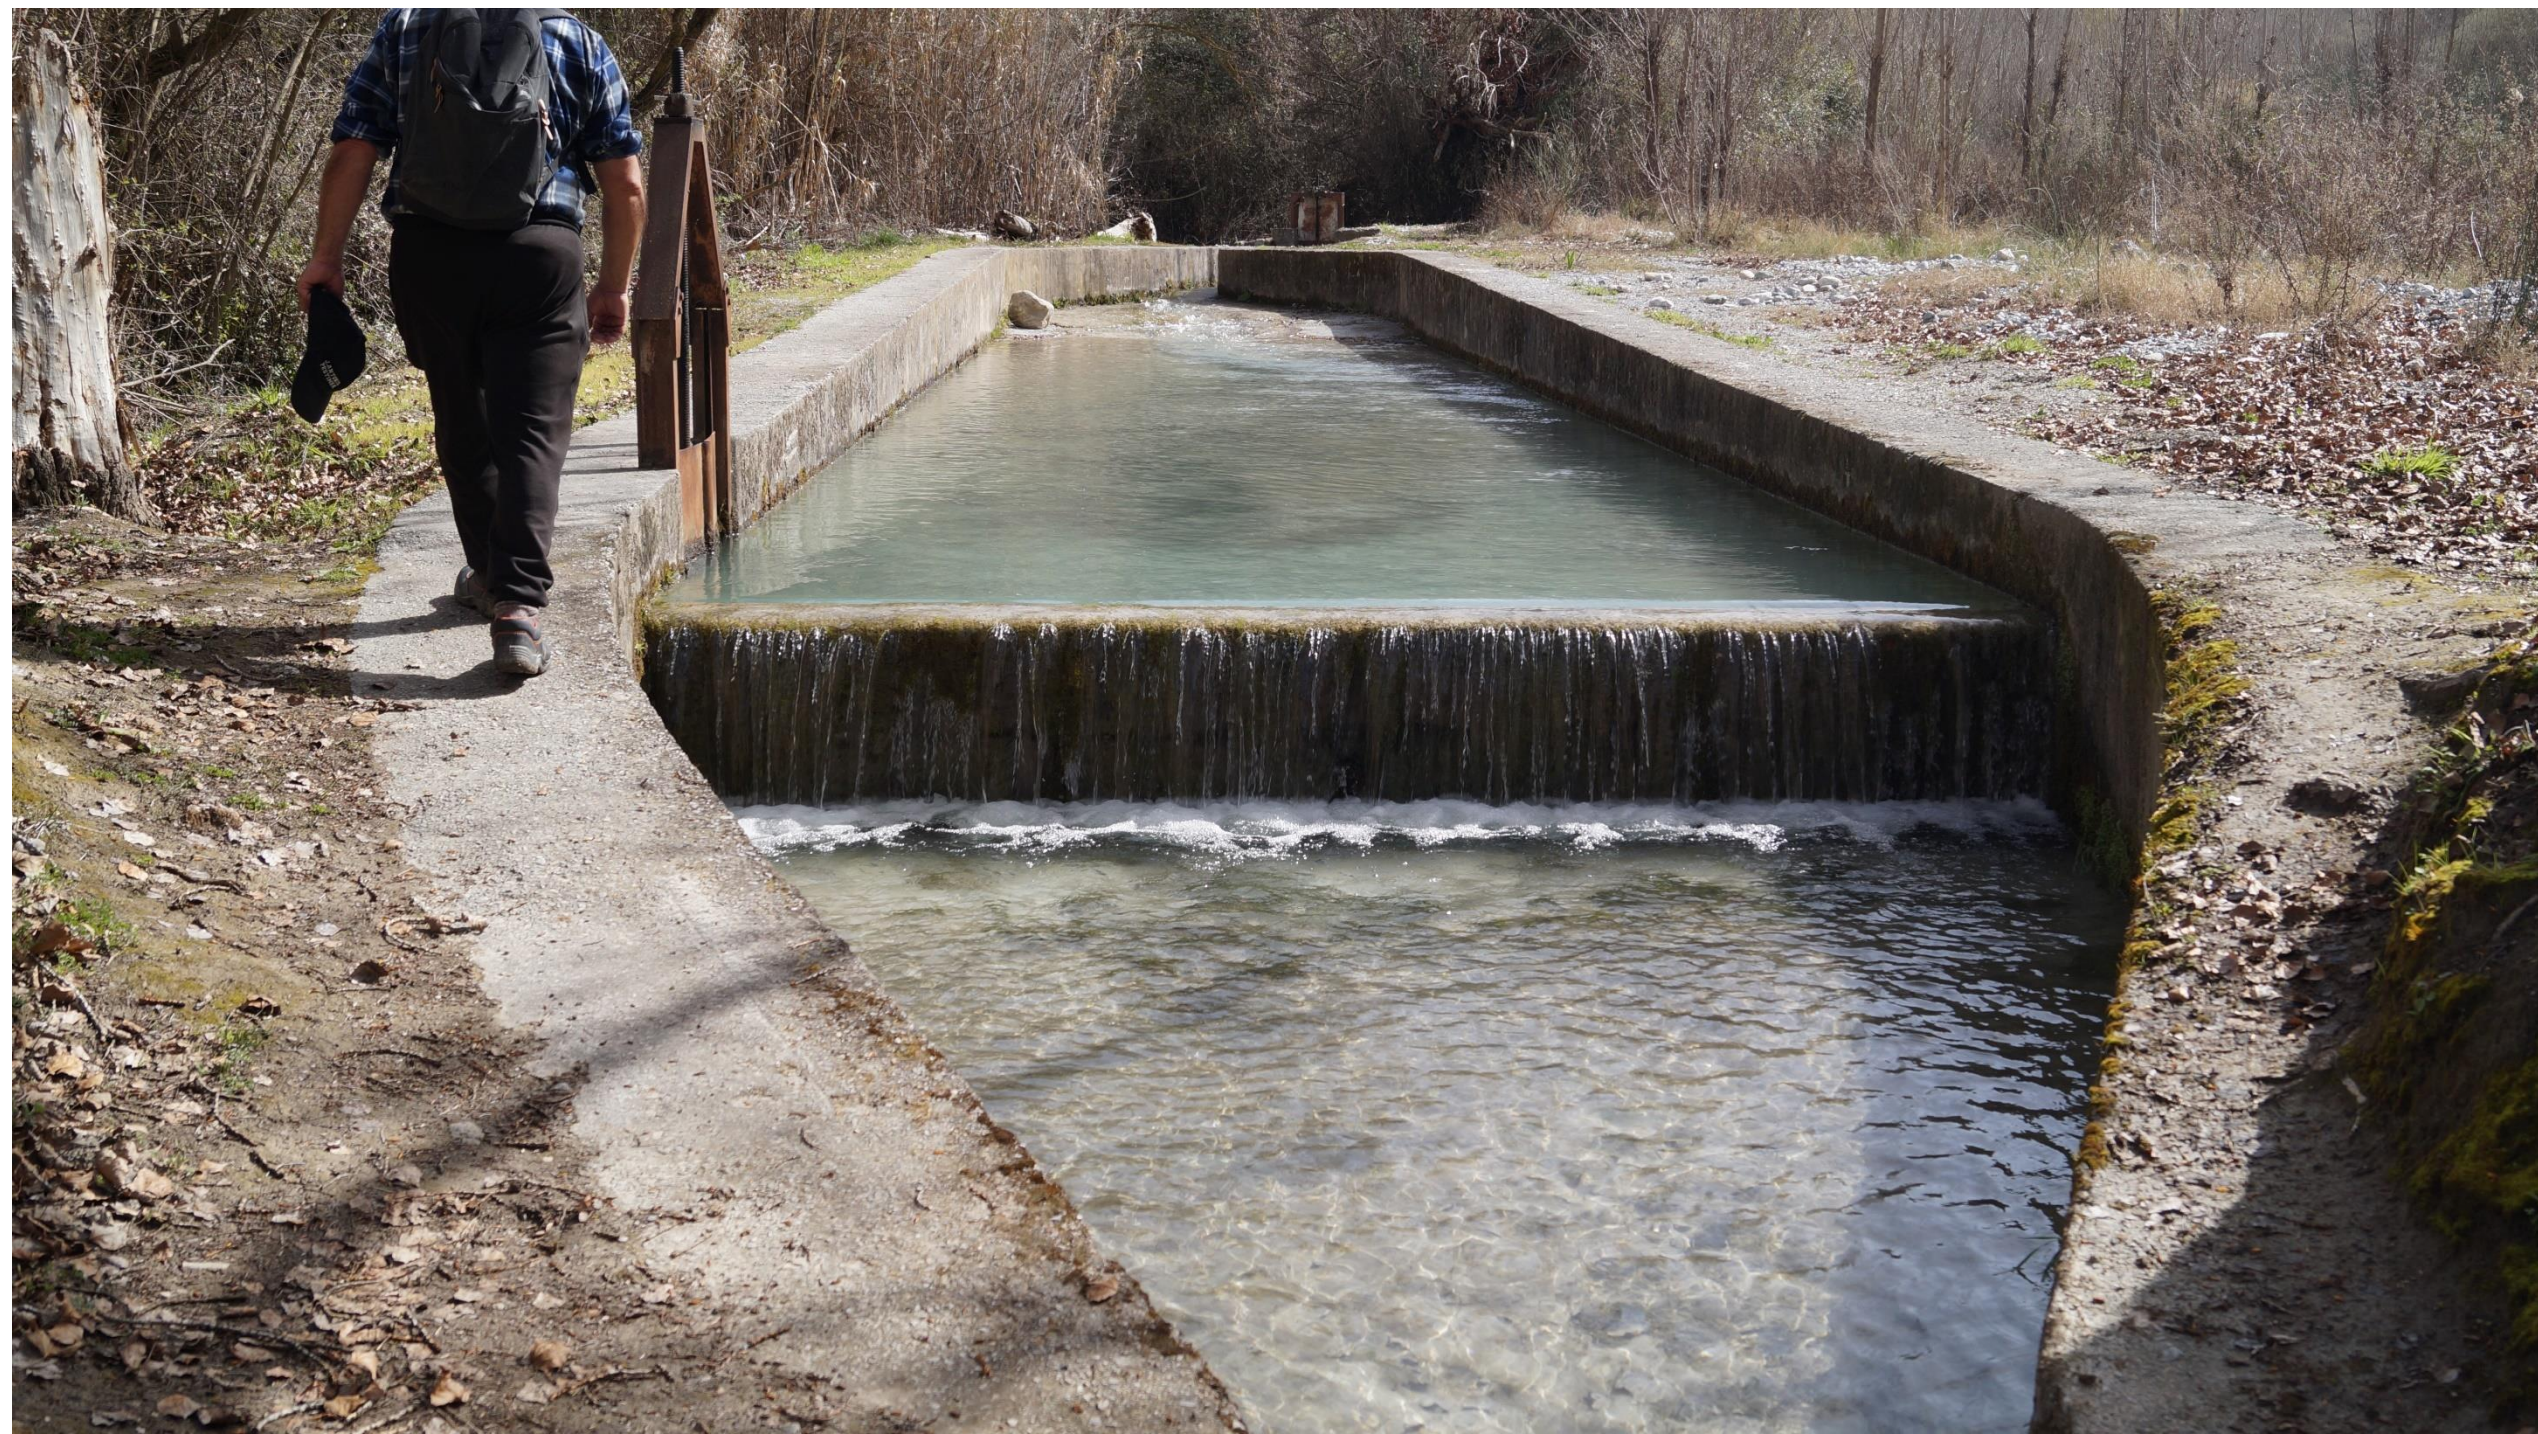
*Fig. 18: desarenador de la acequia Baja*  
*Coordenadas: 37° 3'50.92"N 3°33'51.18"O*  
*Grado de afectación 0%*

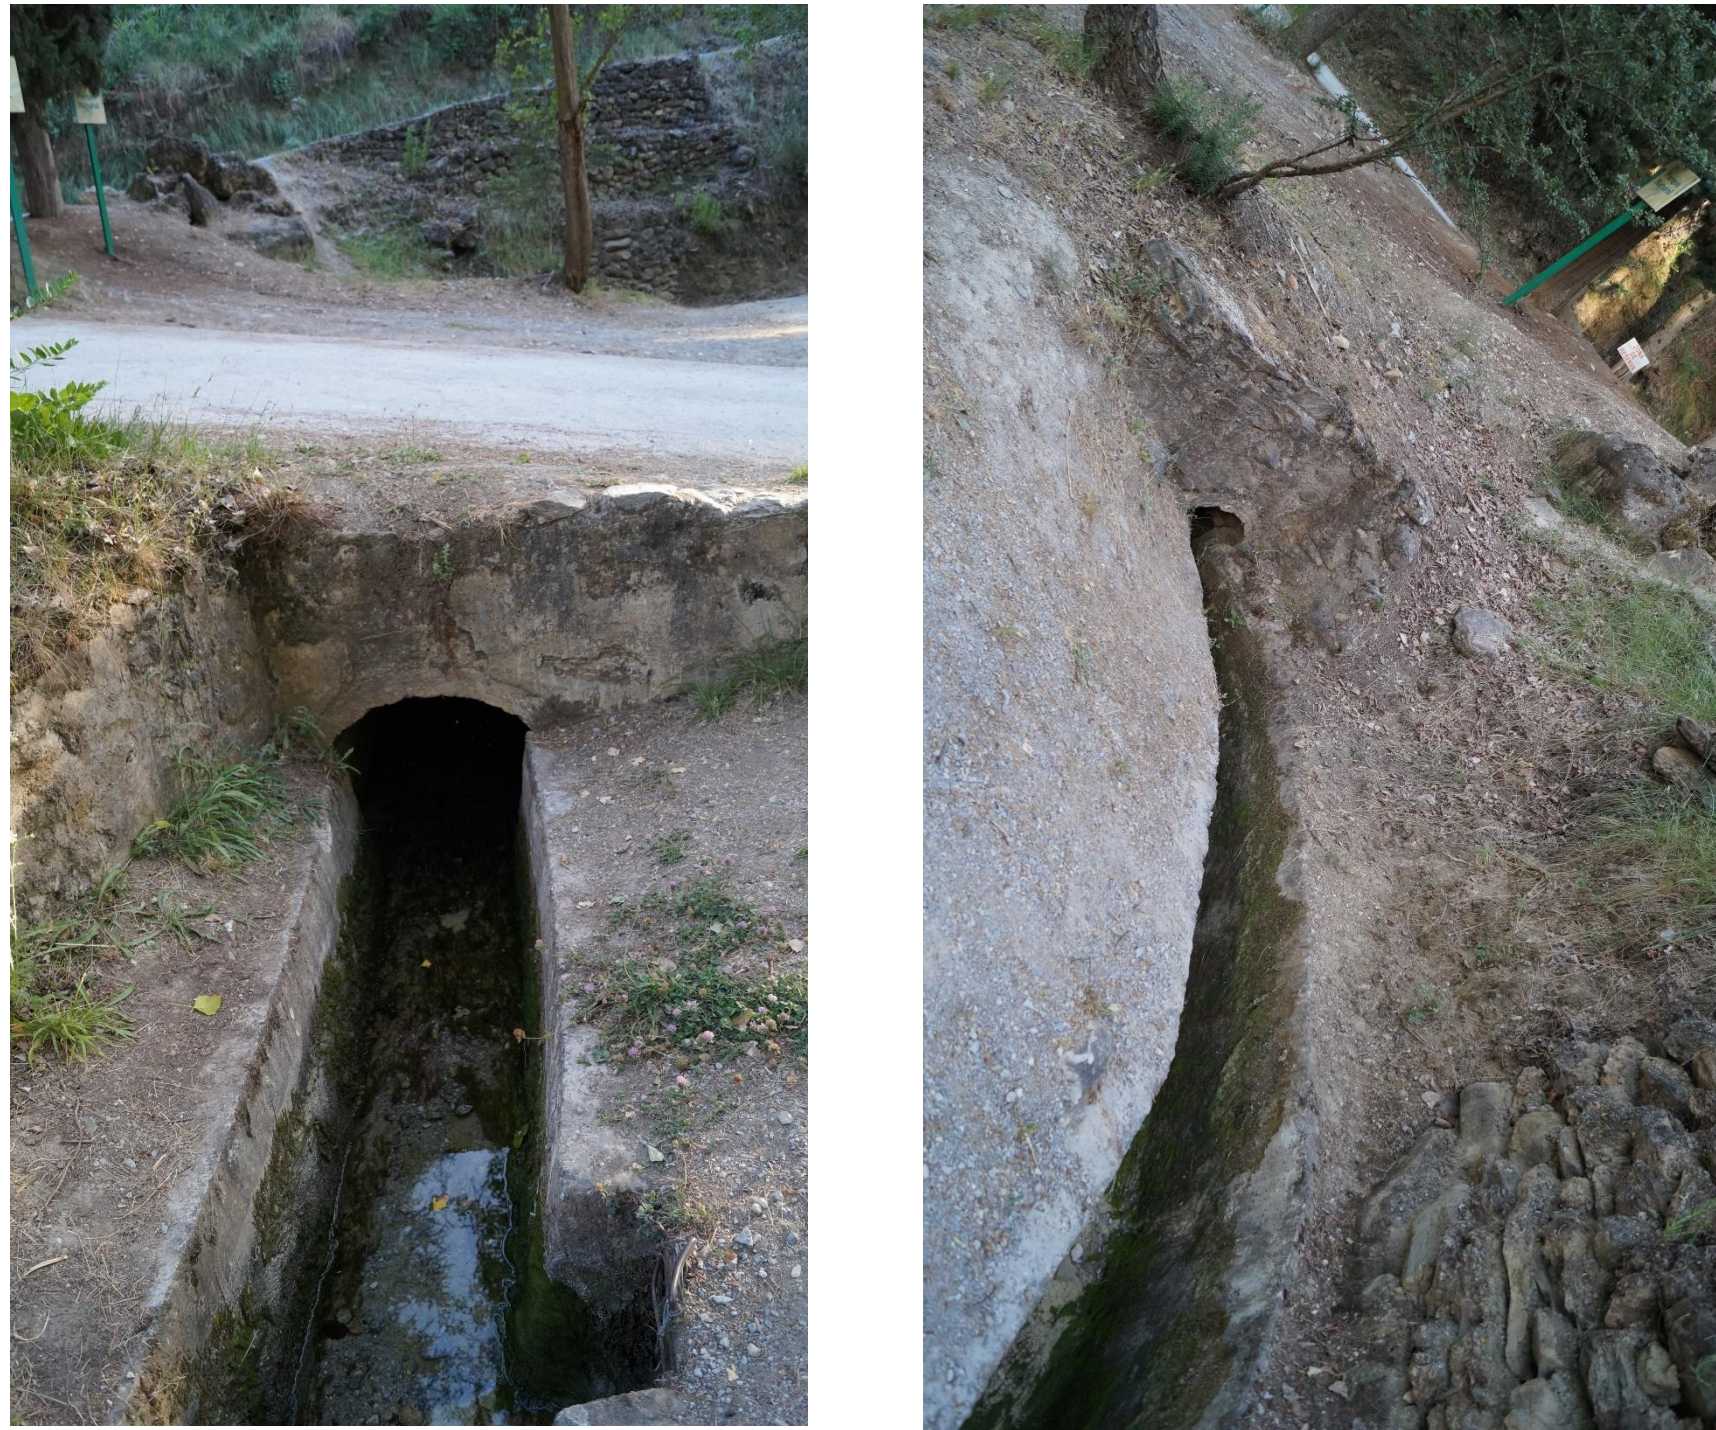
*Fig. 23: bocas de túnel en acequia Alta. Después del Parking límite con Parque Natural  
Coordenadas: desde 37°03'46.24"N, 3°33'32.13"O hasta 37°03'46.28"N, 3°33'32.30"O  
Grado de afectación: 0%*

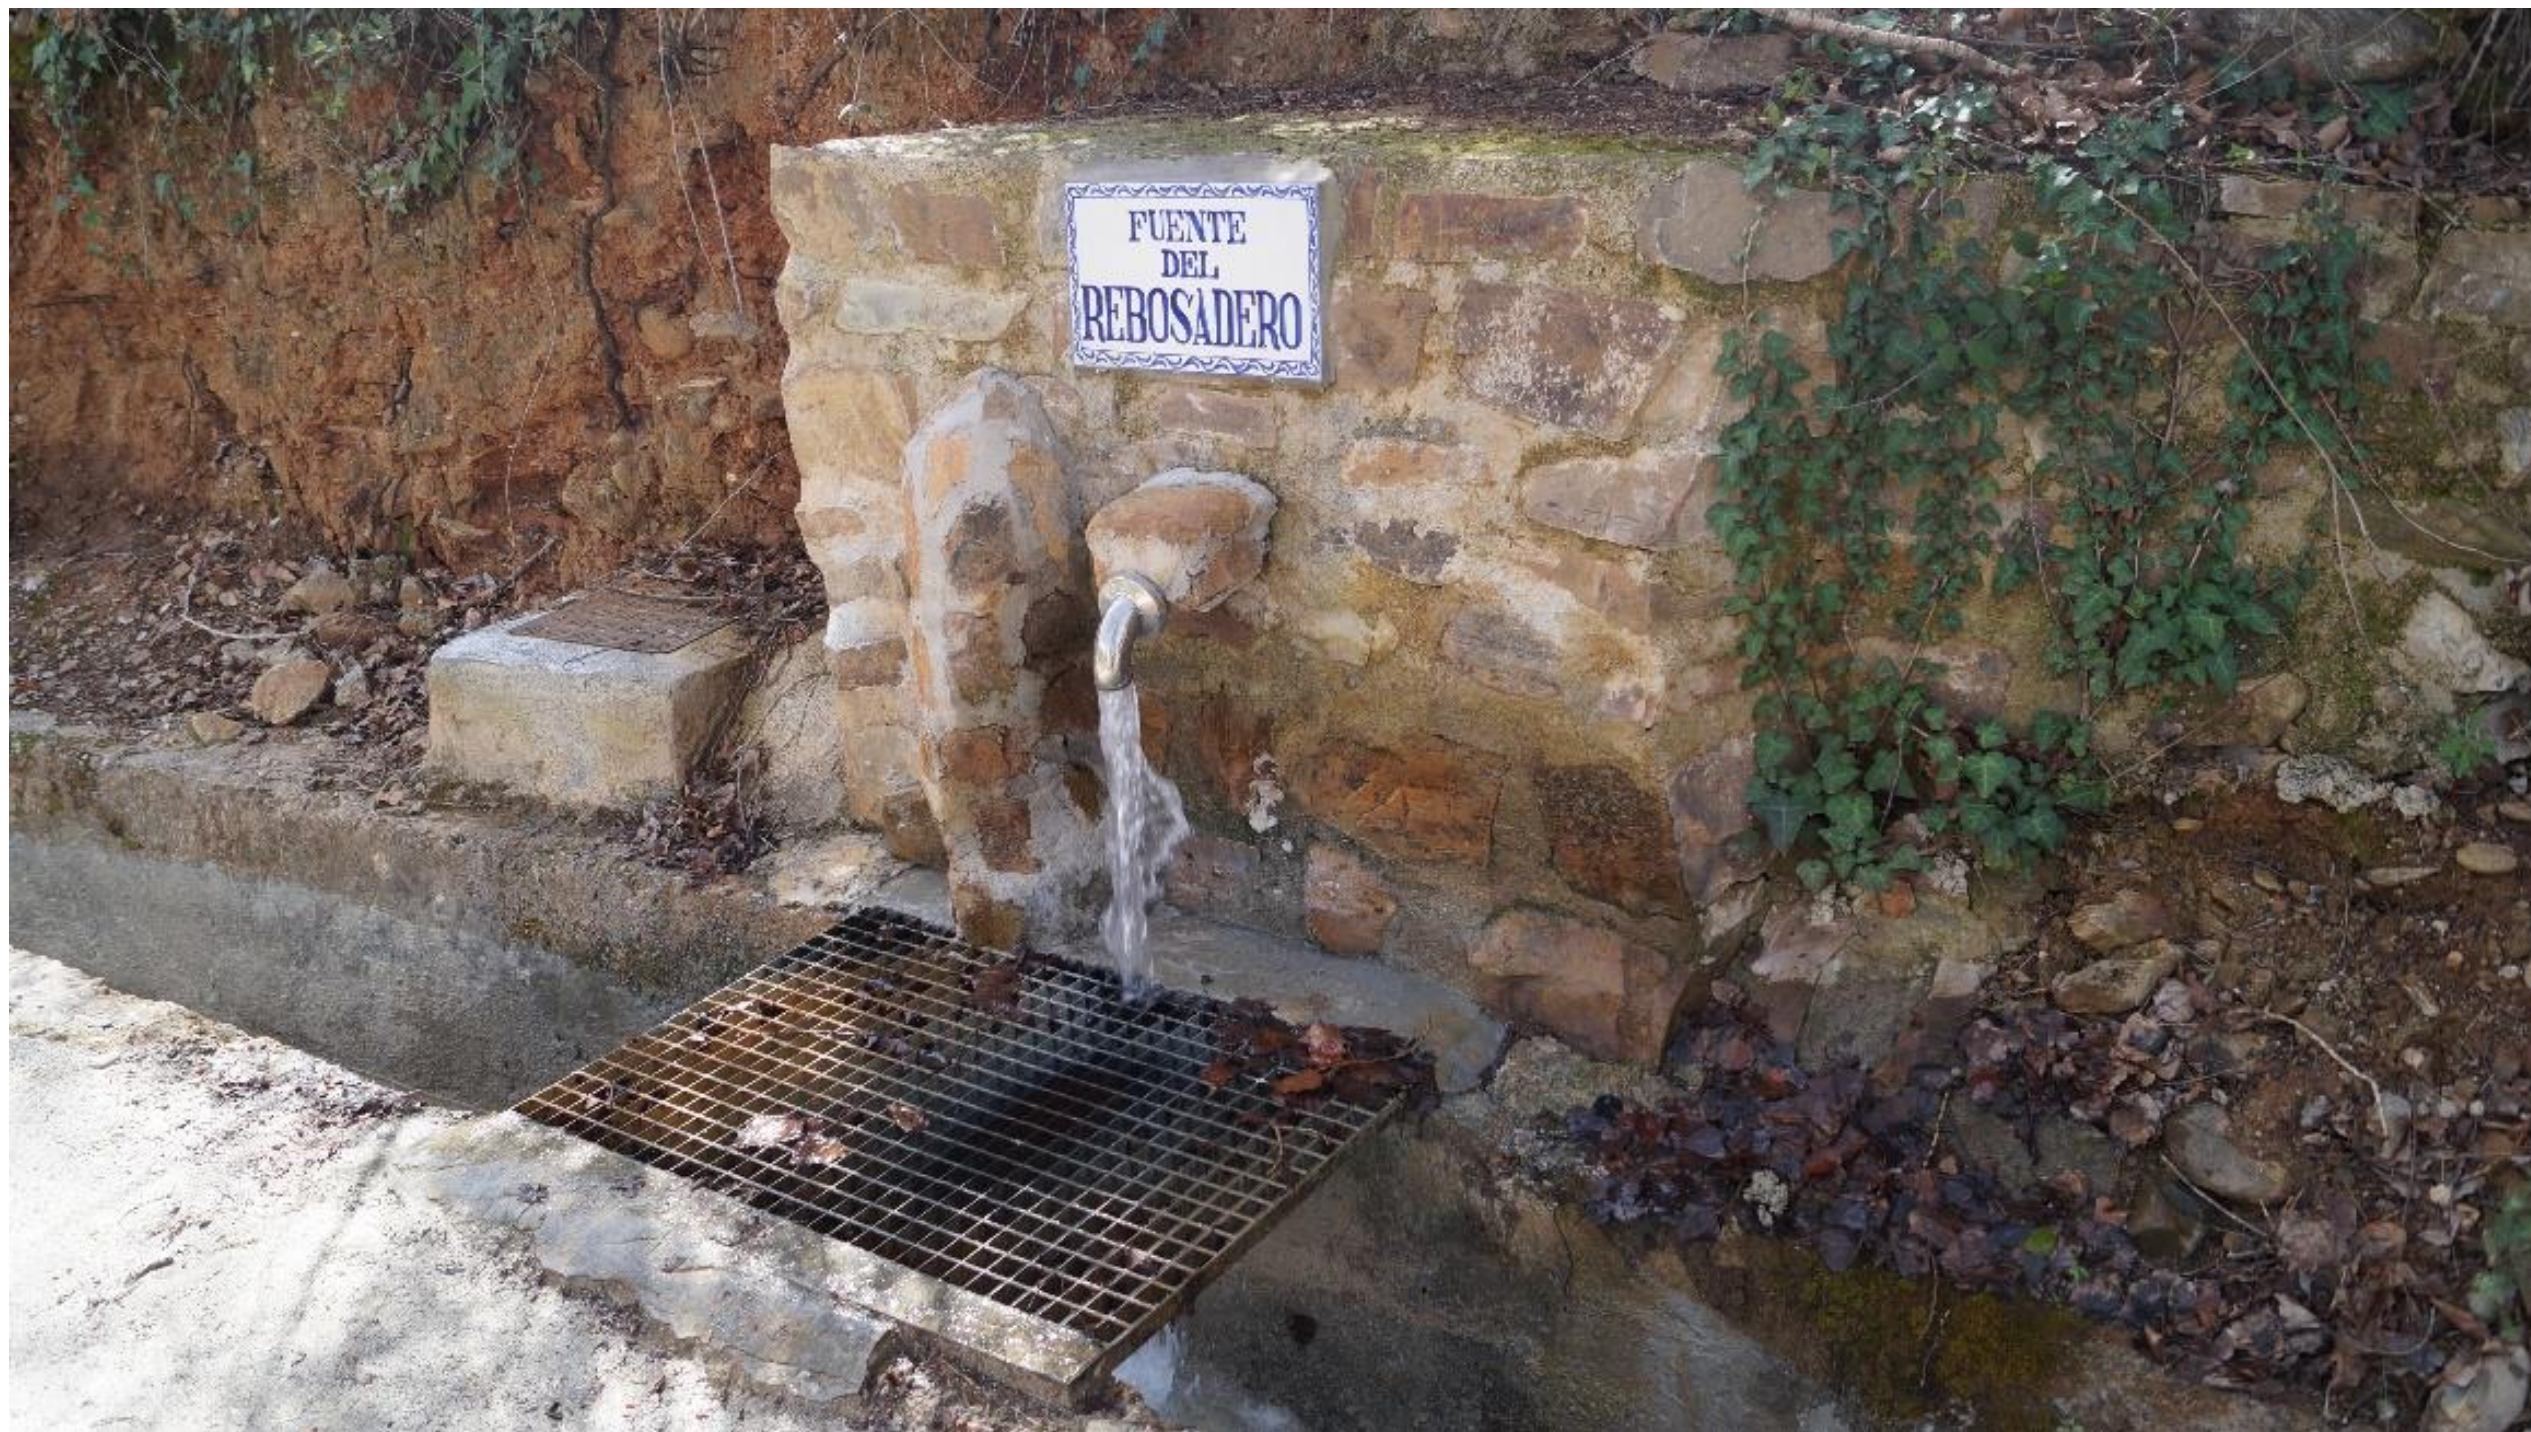
*Fig. 32: fuente del Rebosadero. Acequia Alta.  
Coordenadas 37°04'02.6"N, 3°35'12.4"W  
Grado de afectación 0%*

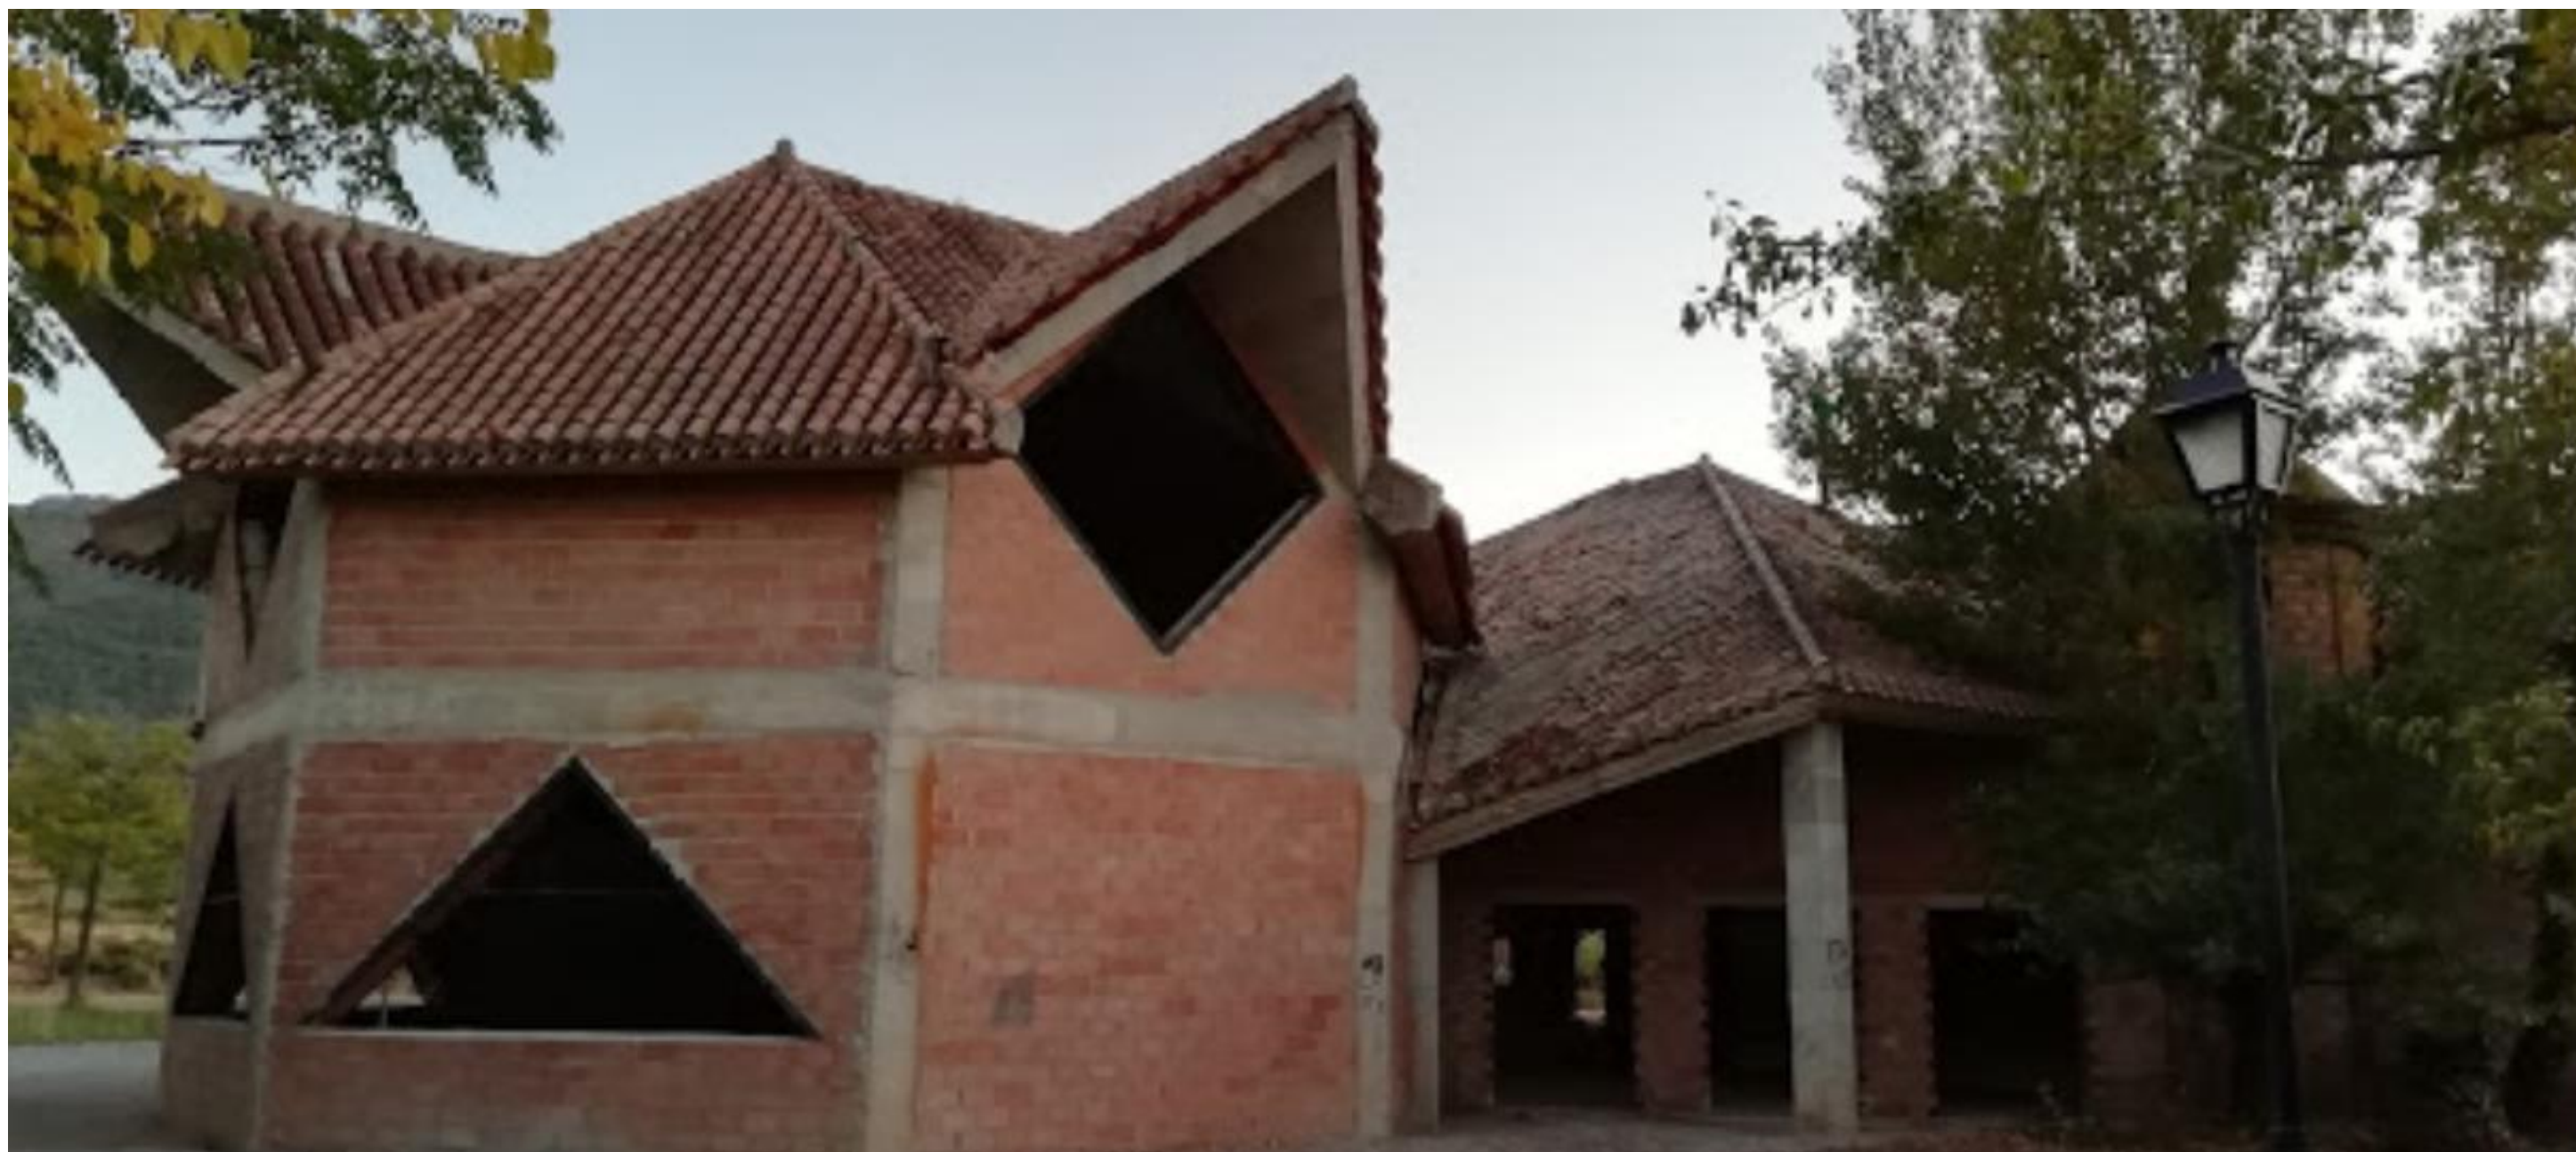
*Fig. 63: edificio a media construcción en el Parque de la Ermita en Av. Emiloo Muñoz 56, Dílar. Imagen recuperada de GoogleMaps.*

Dílar (fig. 63) y crear un centro de interpretación en el que se presenten los bienes materiales e inmateriales de una manera integrada y explique el valor de la continuidad en el tiempo que ha tenido este patrimonio.
