## INFORME DIAGNÓSTICO PARA LA PUESTA EN VALOR E INCOACIÓN DE EXPEDIENTE BIC

# ACEQUIAS ALTA Y BAJA DE DÍLAR

BELÉN BURÓN VILLAFañE

JULIO 2024

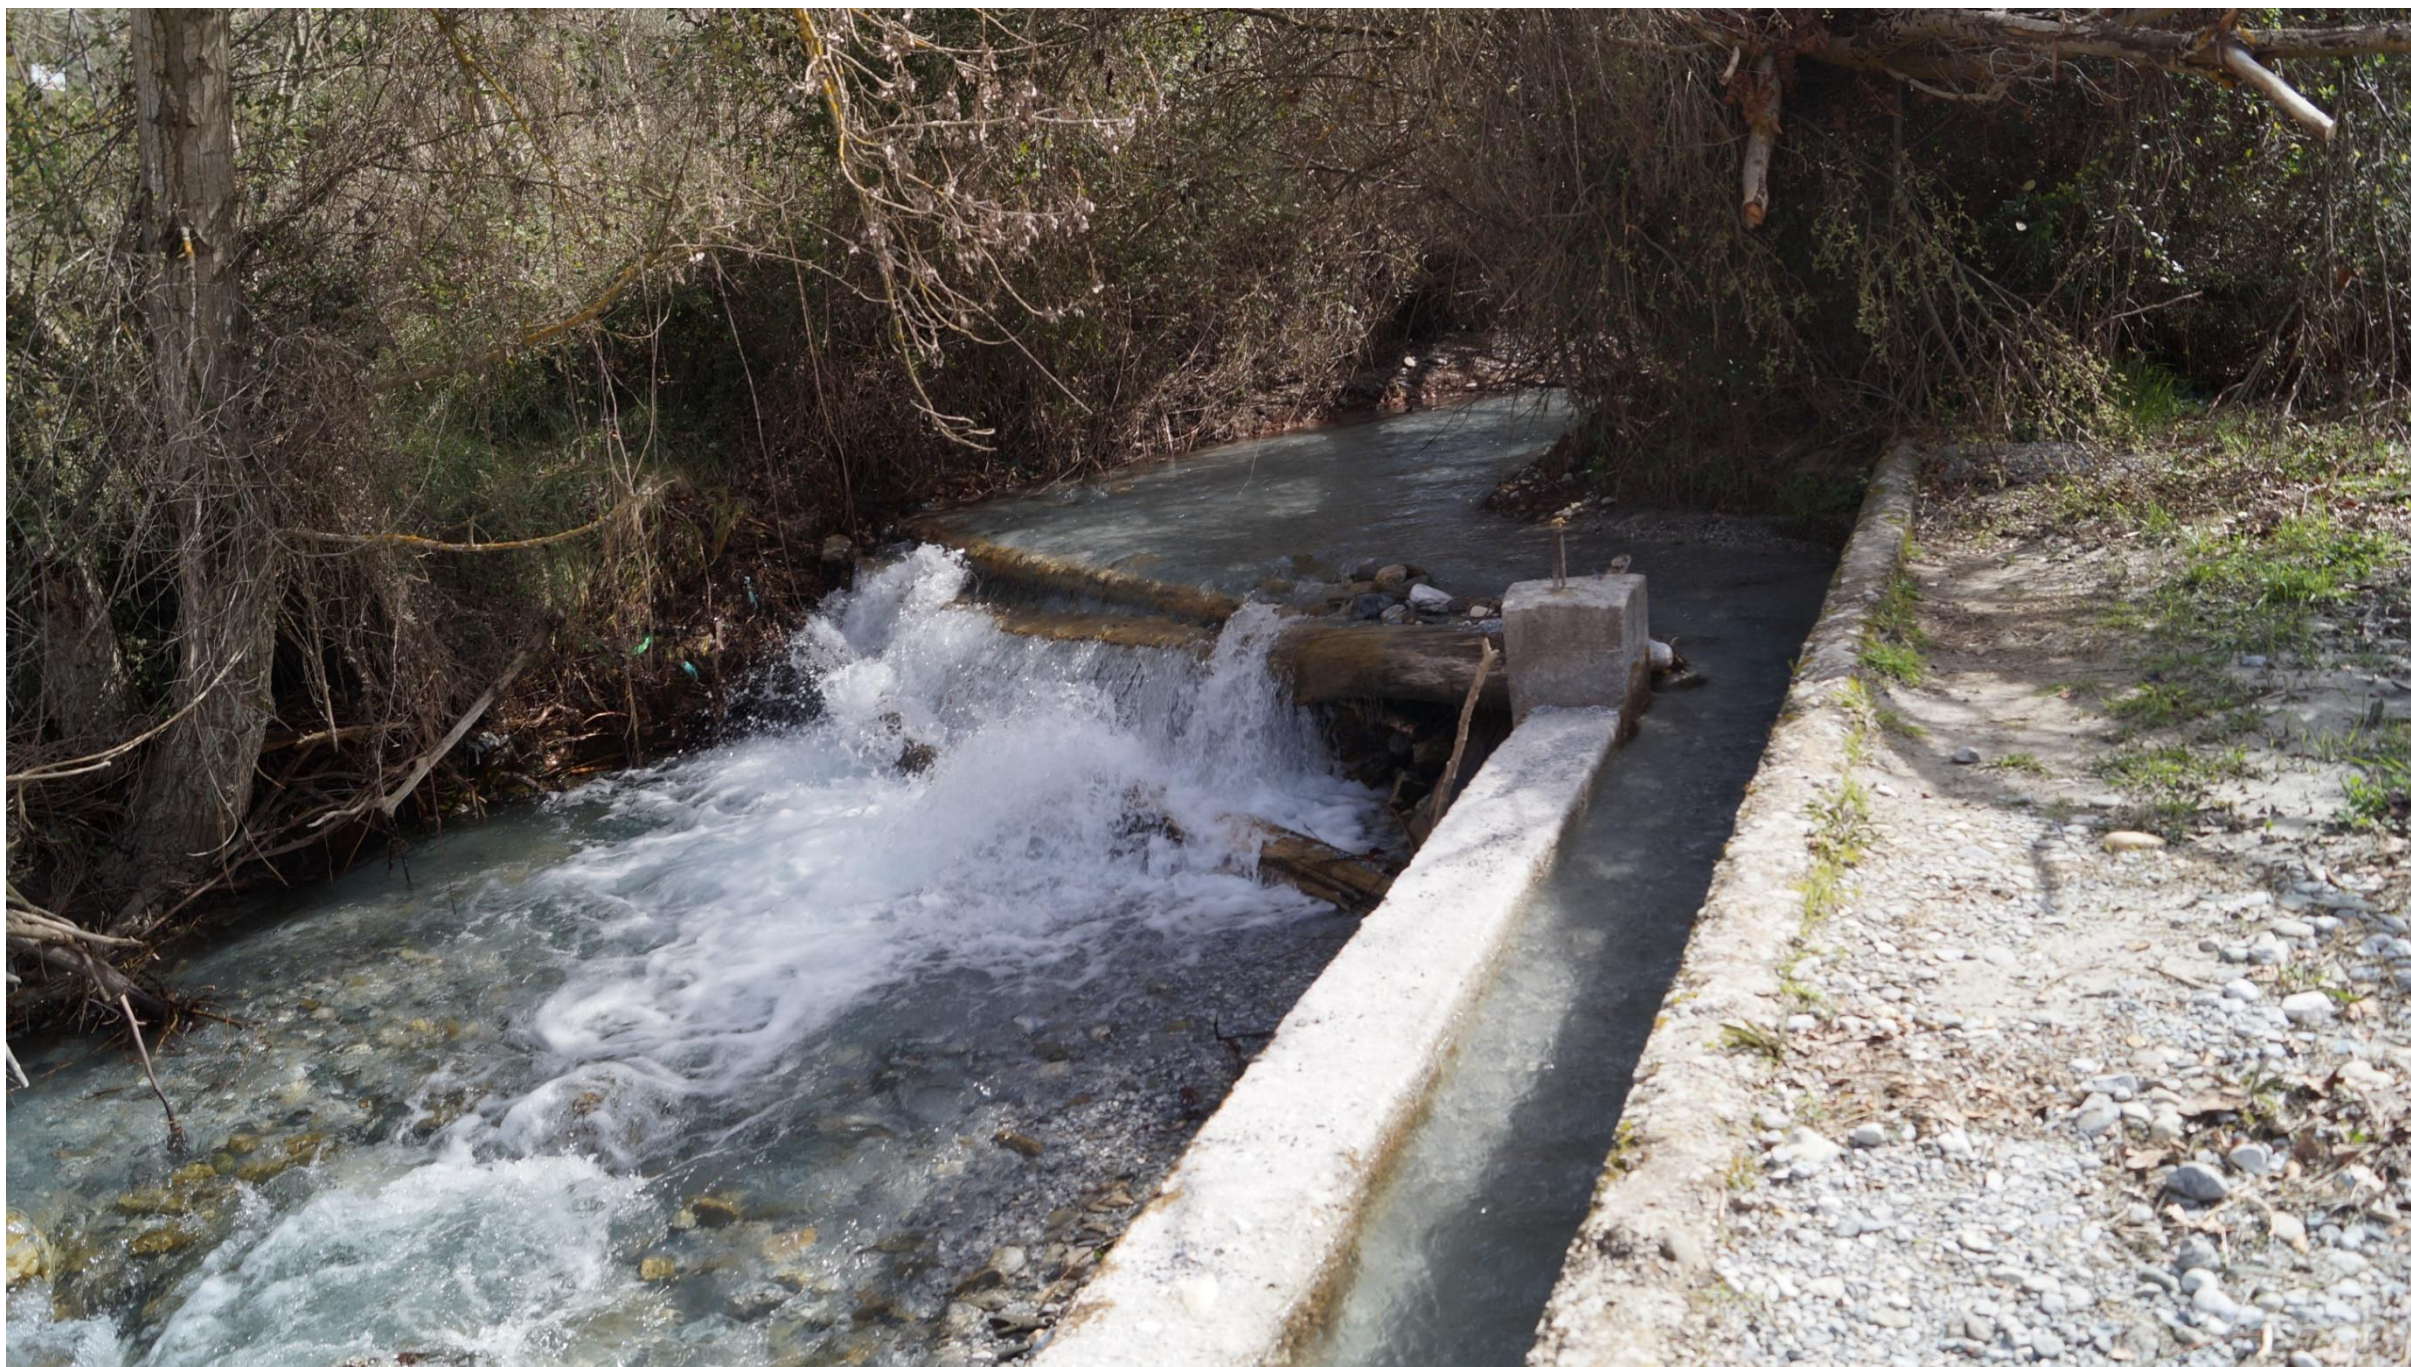
*Fig. 12: toma de la acequia Baja. Los Juncarees.  
Coordenadas: 37°3'53.57"N 3°33'5.56"O  
Grado de afectación 0%*

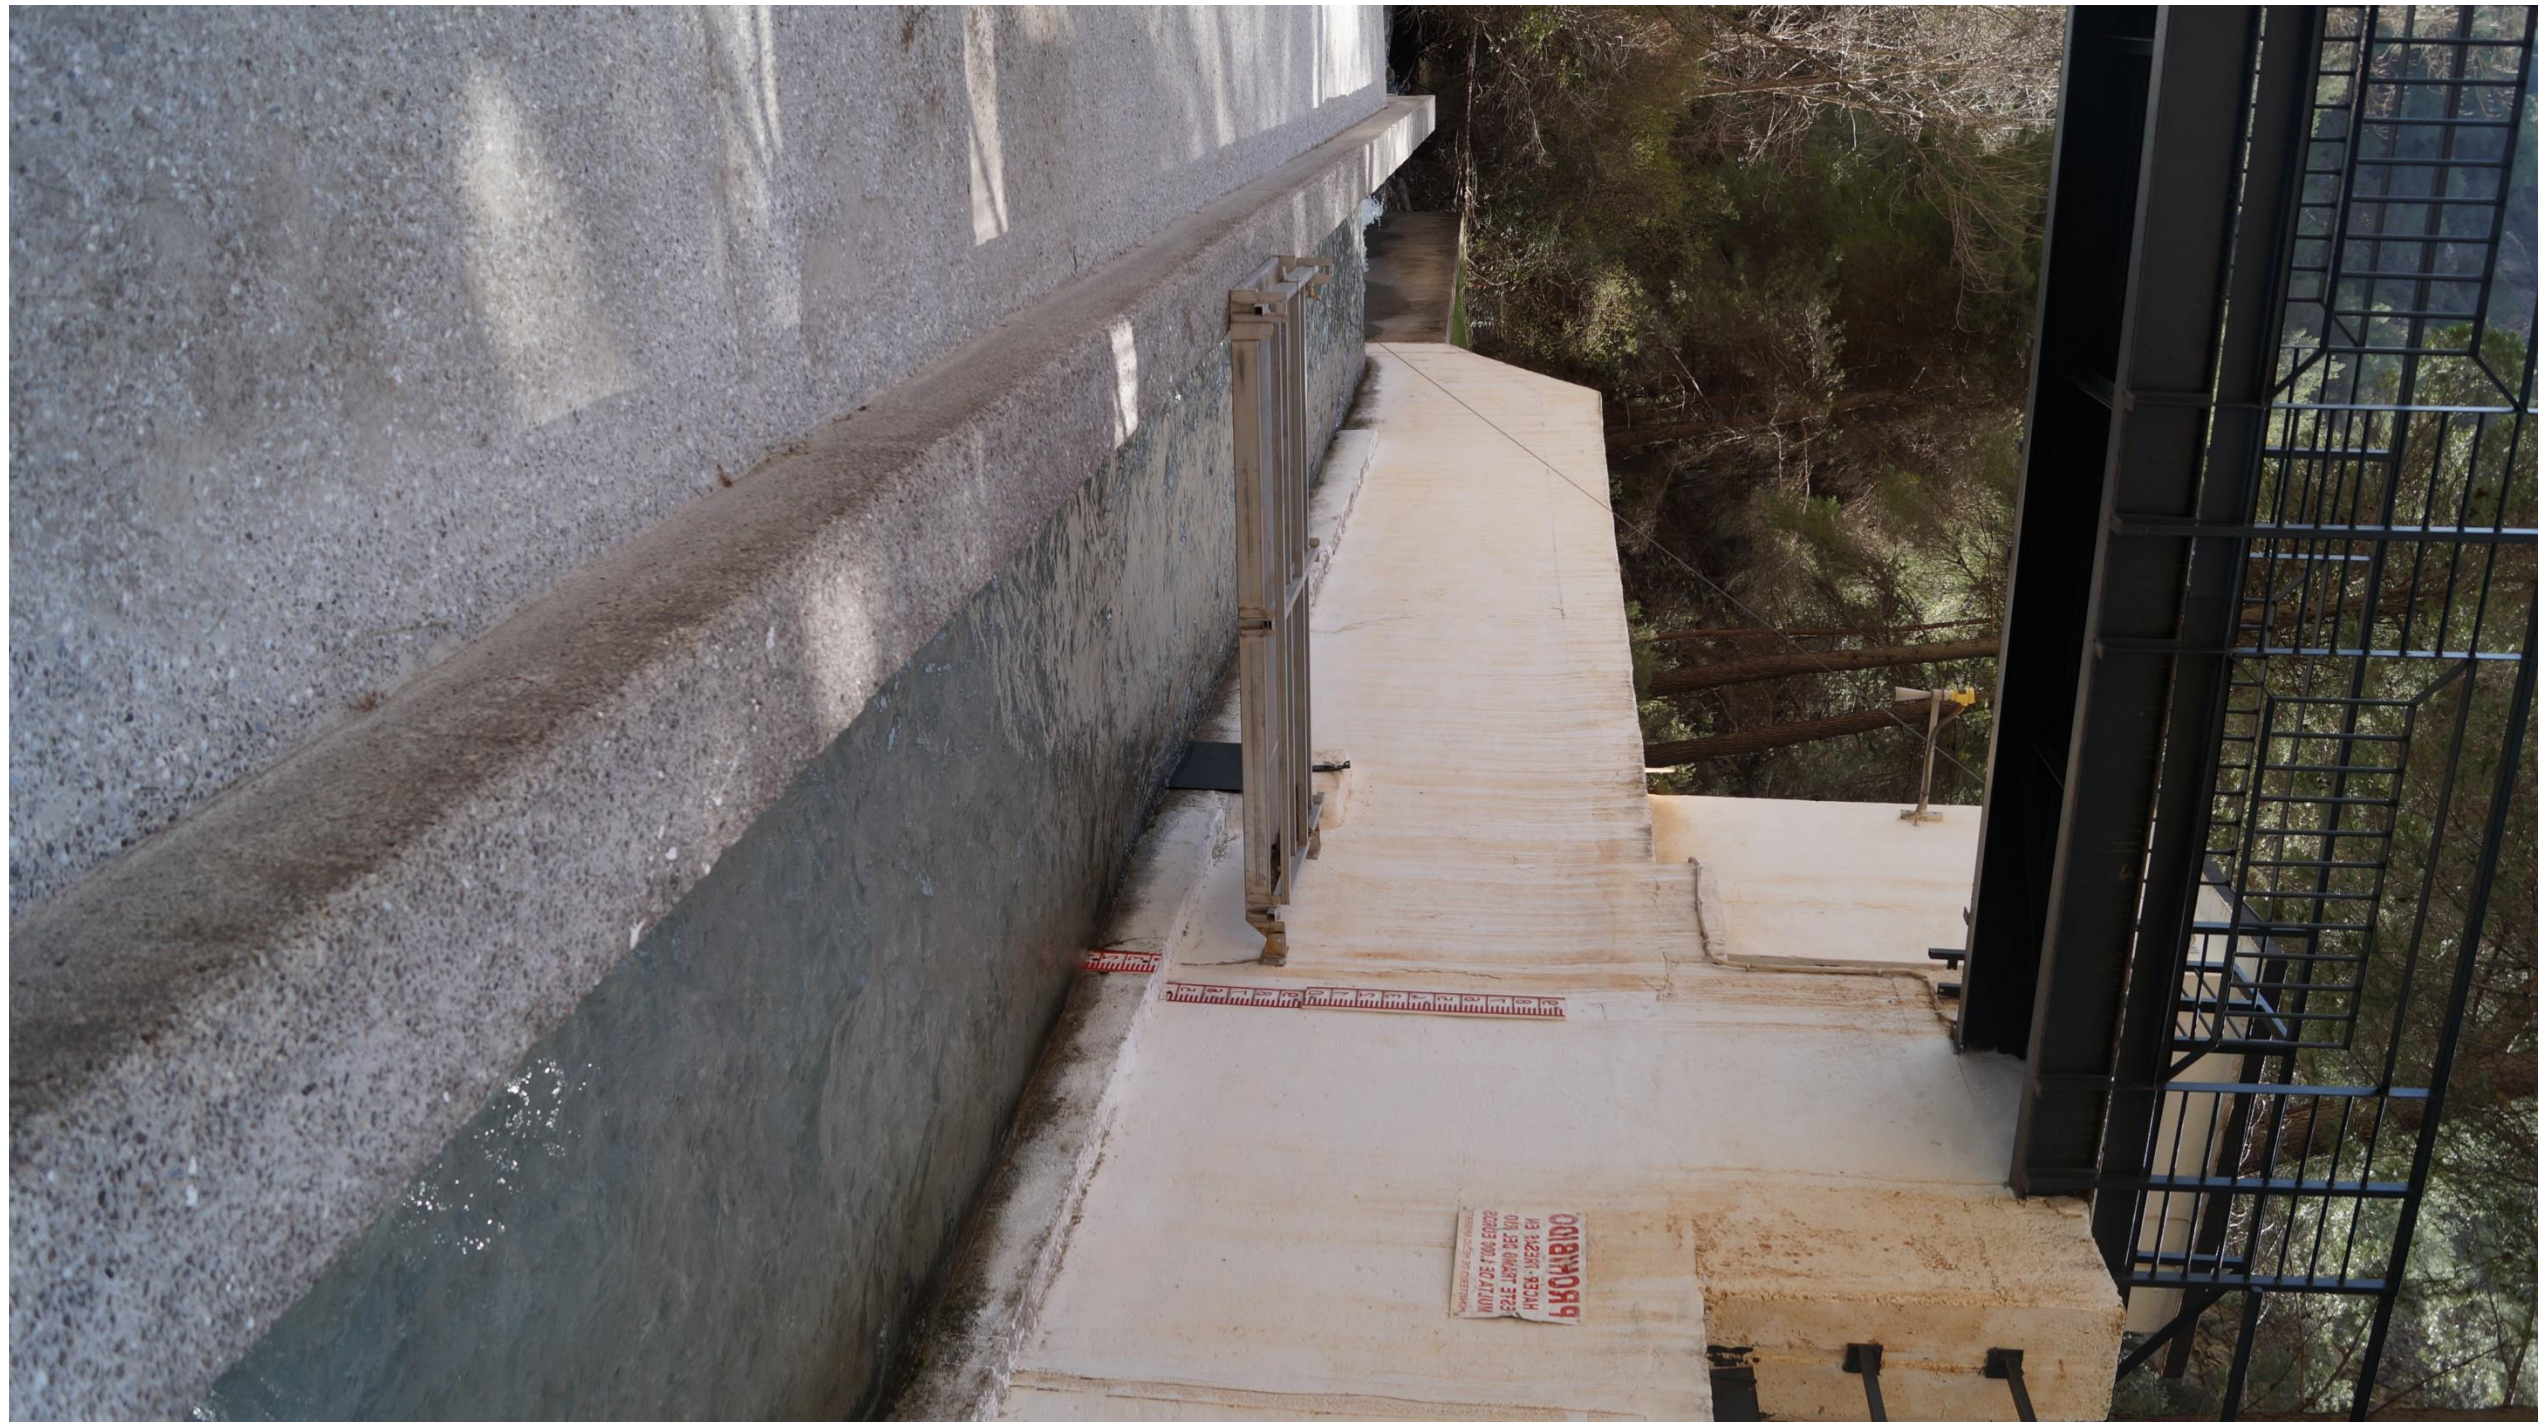
*Fig. 15: estación de aforo de la acequia Alta. Umbría de la Chata.*

*Grado de afectación 0%*

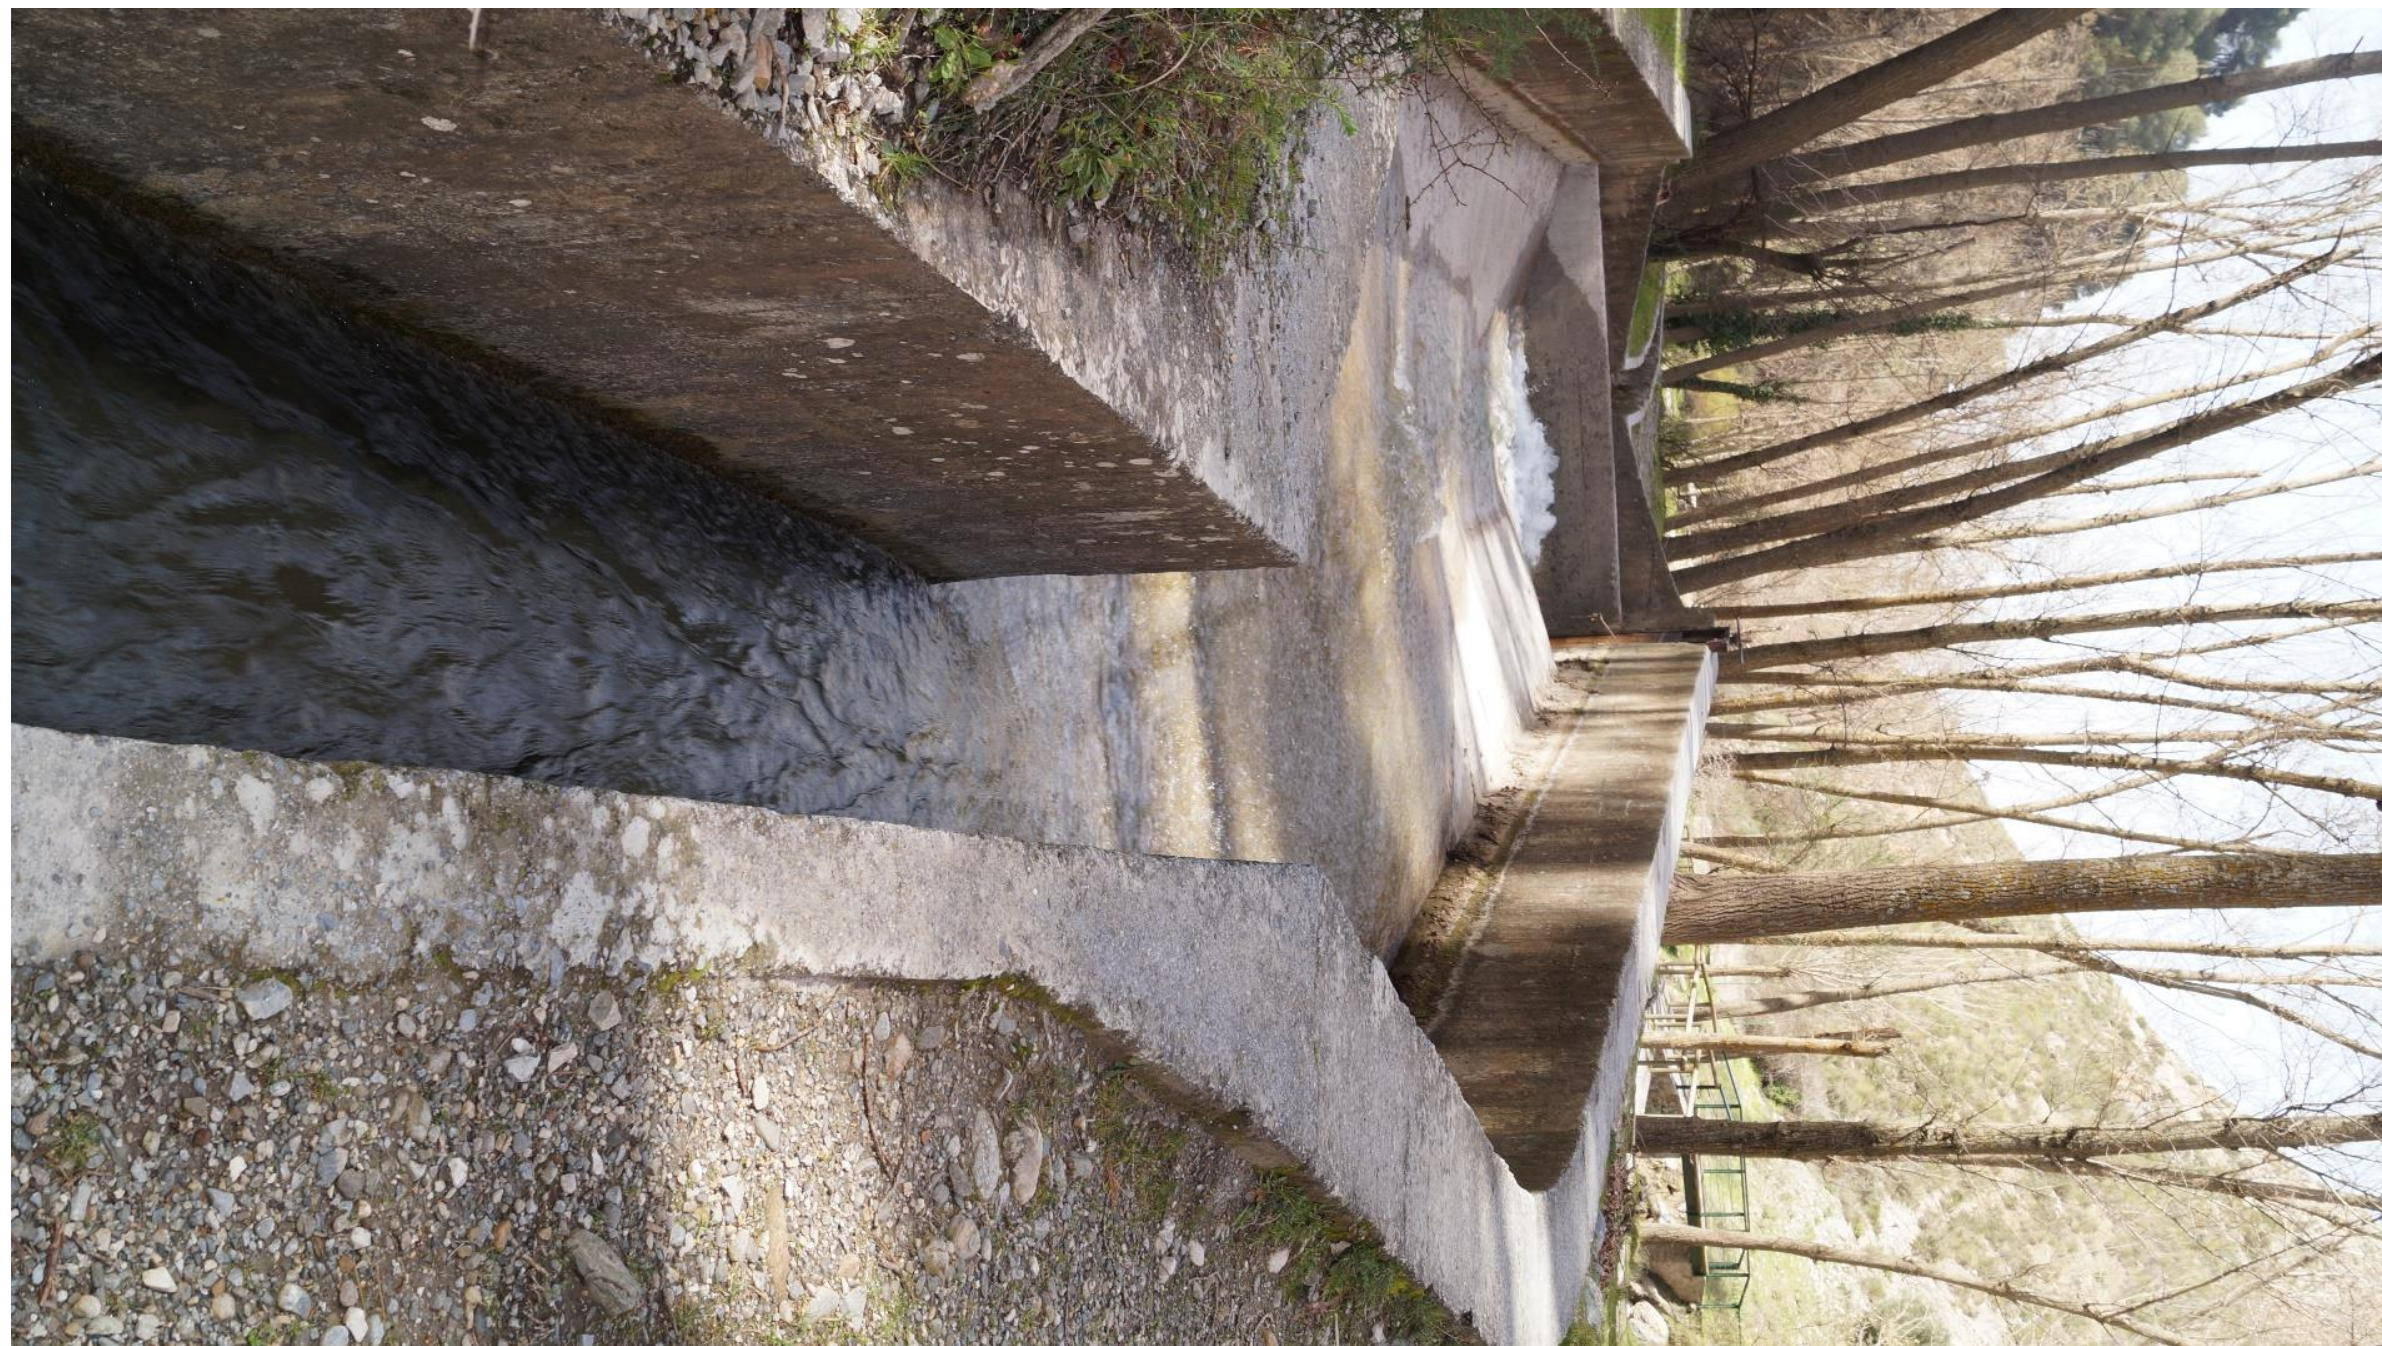
*Fig. 16: desarenador de la acequia Alta. Umbría de la Chata.*

*Grado de afectación 0%*

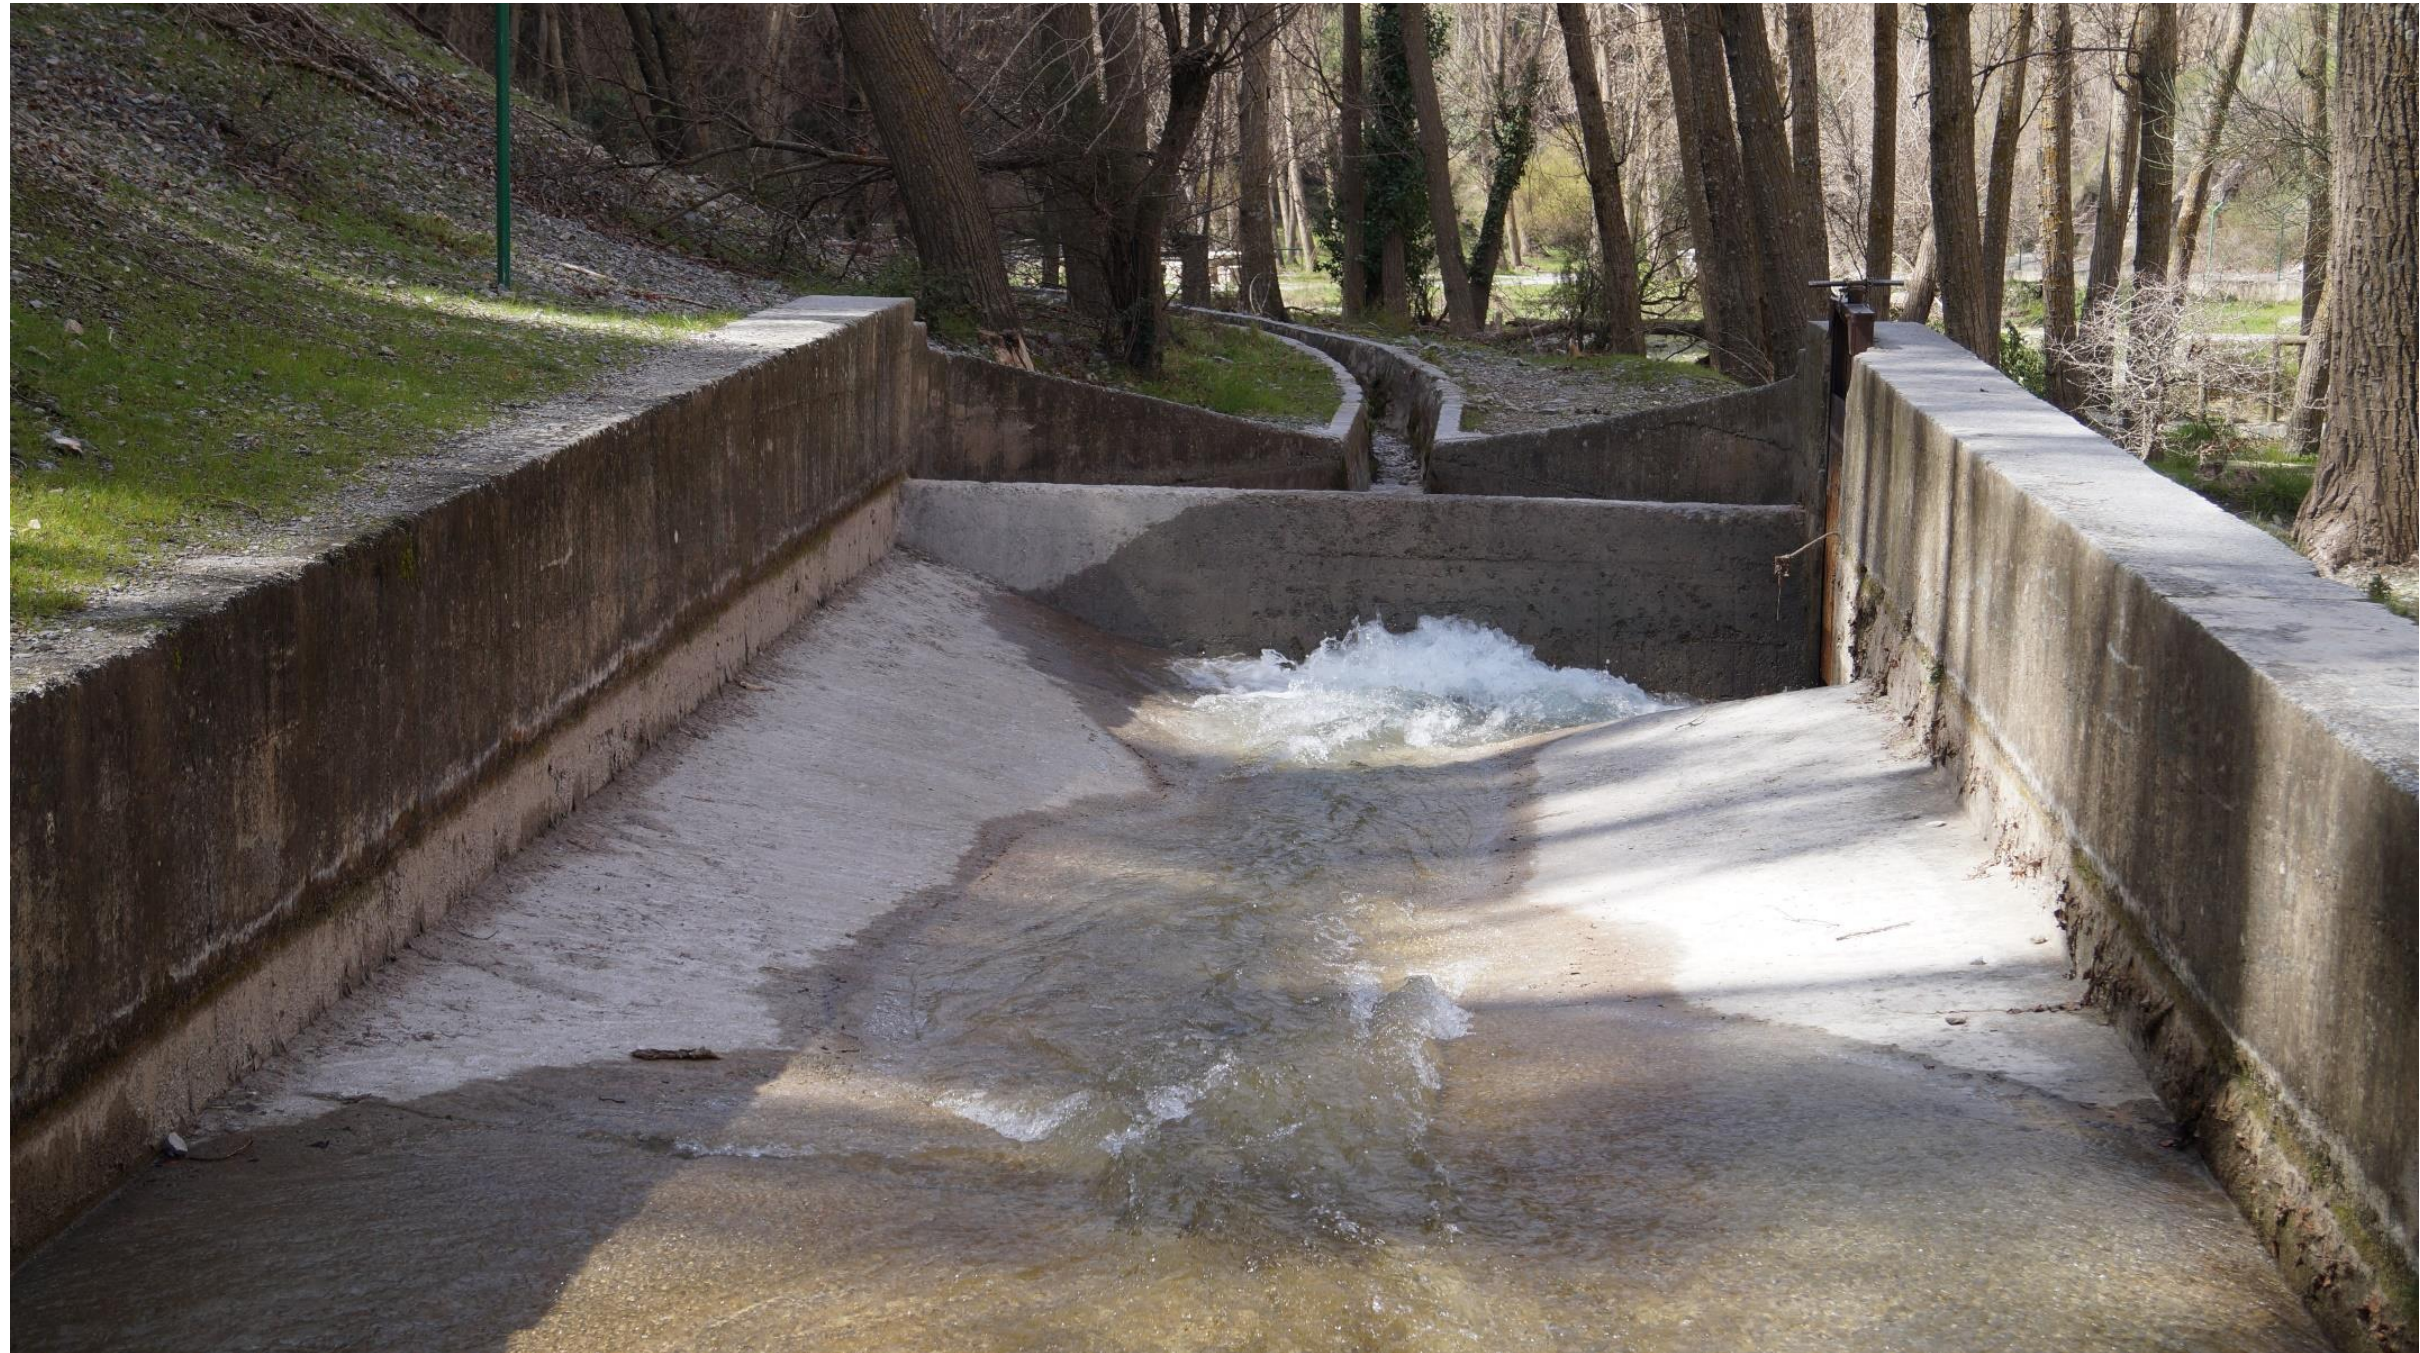
*Fig. 17: desarenador de la acequia Alta. Umbría de la Chata.*

*Grado de afectación 0%*

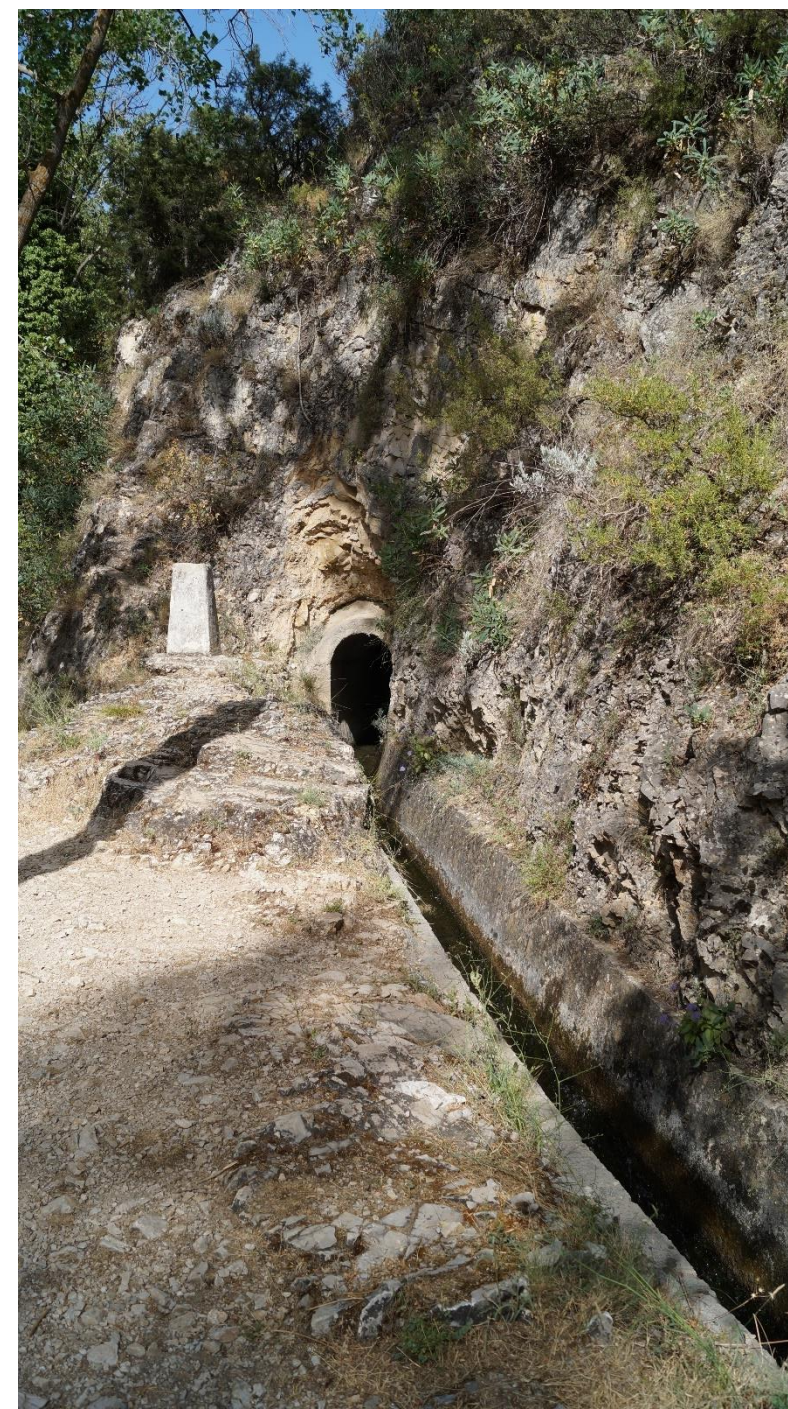
*Fig. 24: bocas de túnel en la acequia Alta. En el río.*  
*Coordenadas: desde 37°03'48.66"N, 3°33'20.98"O hasta 37°03'48.81"N, 3°33'22.07"O*  
*Grado de afectación 0%*

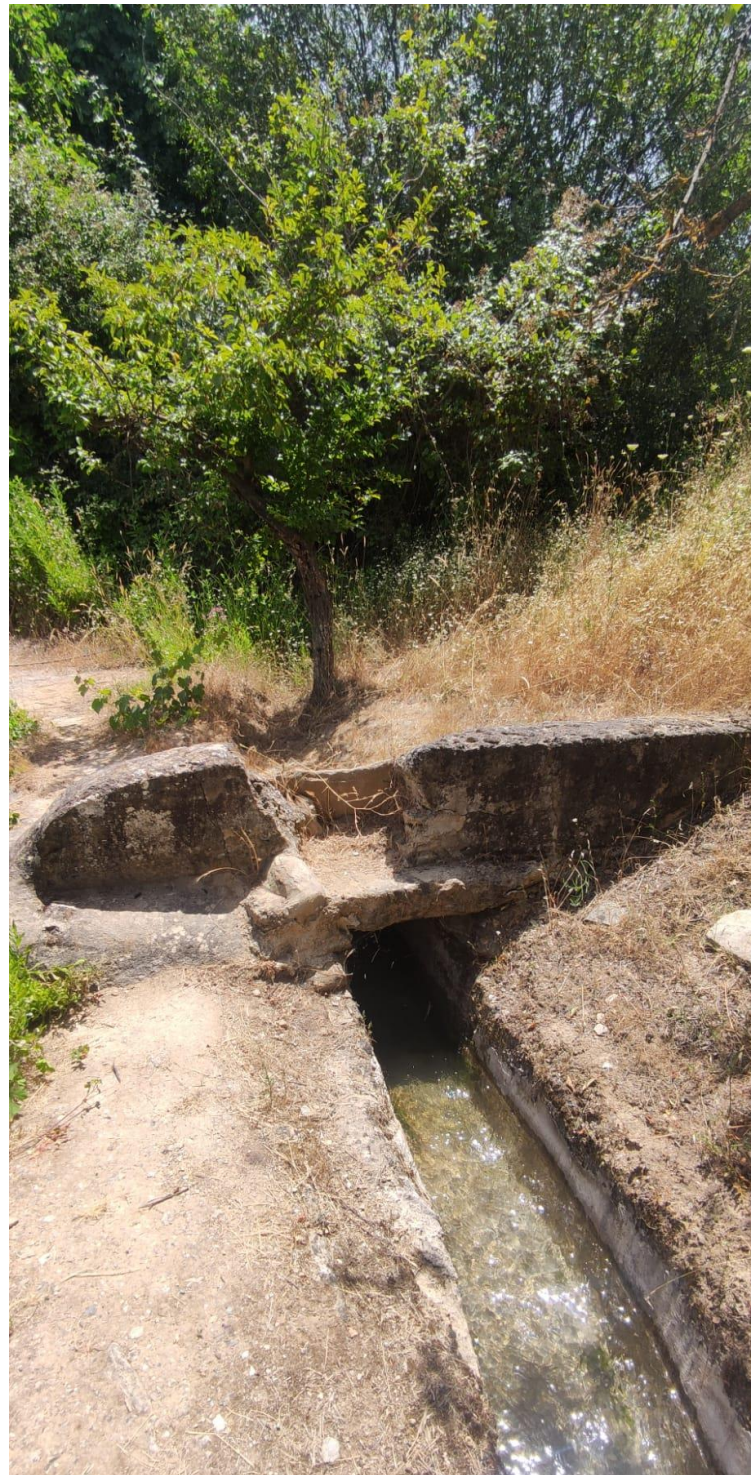
*Fig. 27: bocas de túnel. Acequia Baja. Barranco de Poca Leña*  
*Coordenadas: desde 37°03'55.79"N, 3°33'32.07"O hasta 37°03'55.93"N, 3°34'31.91"O*  
*Grado de afectación: 5%*

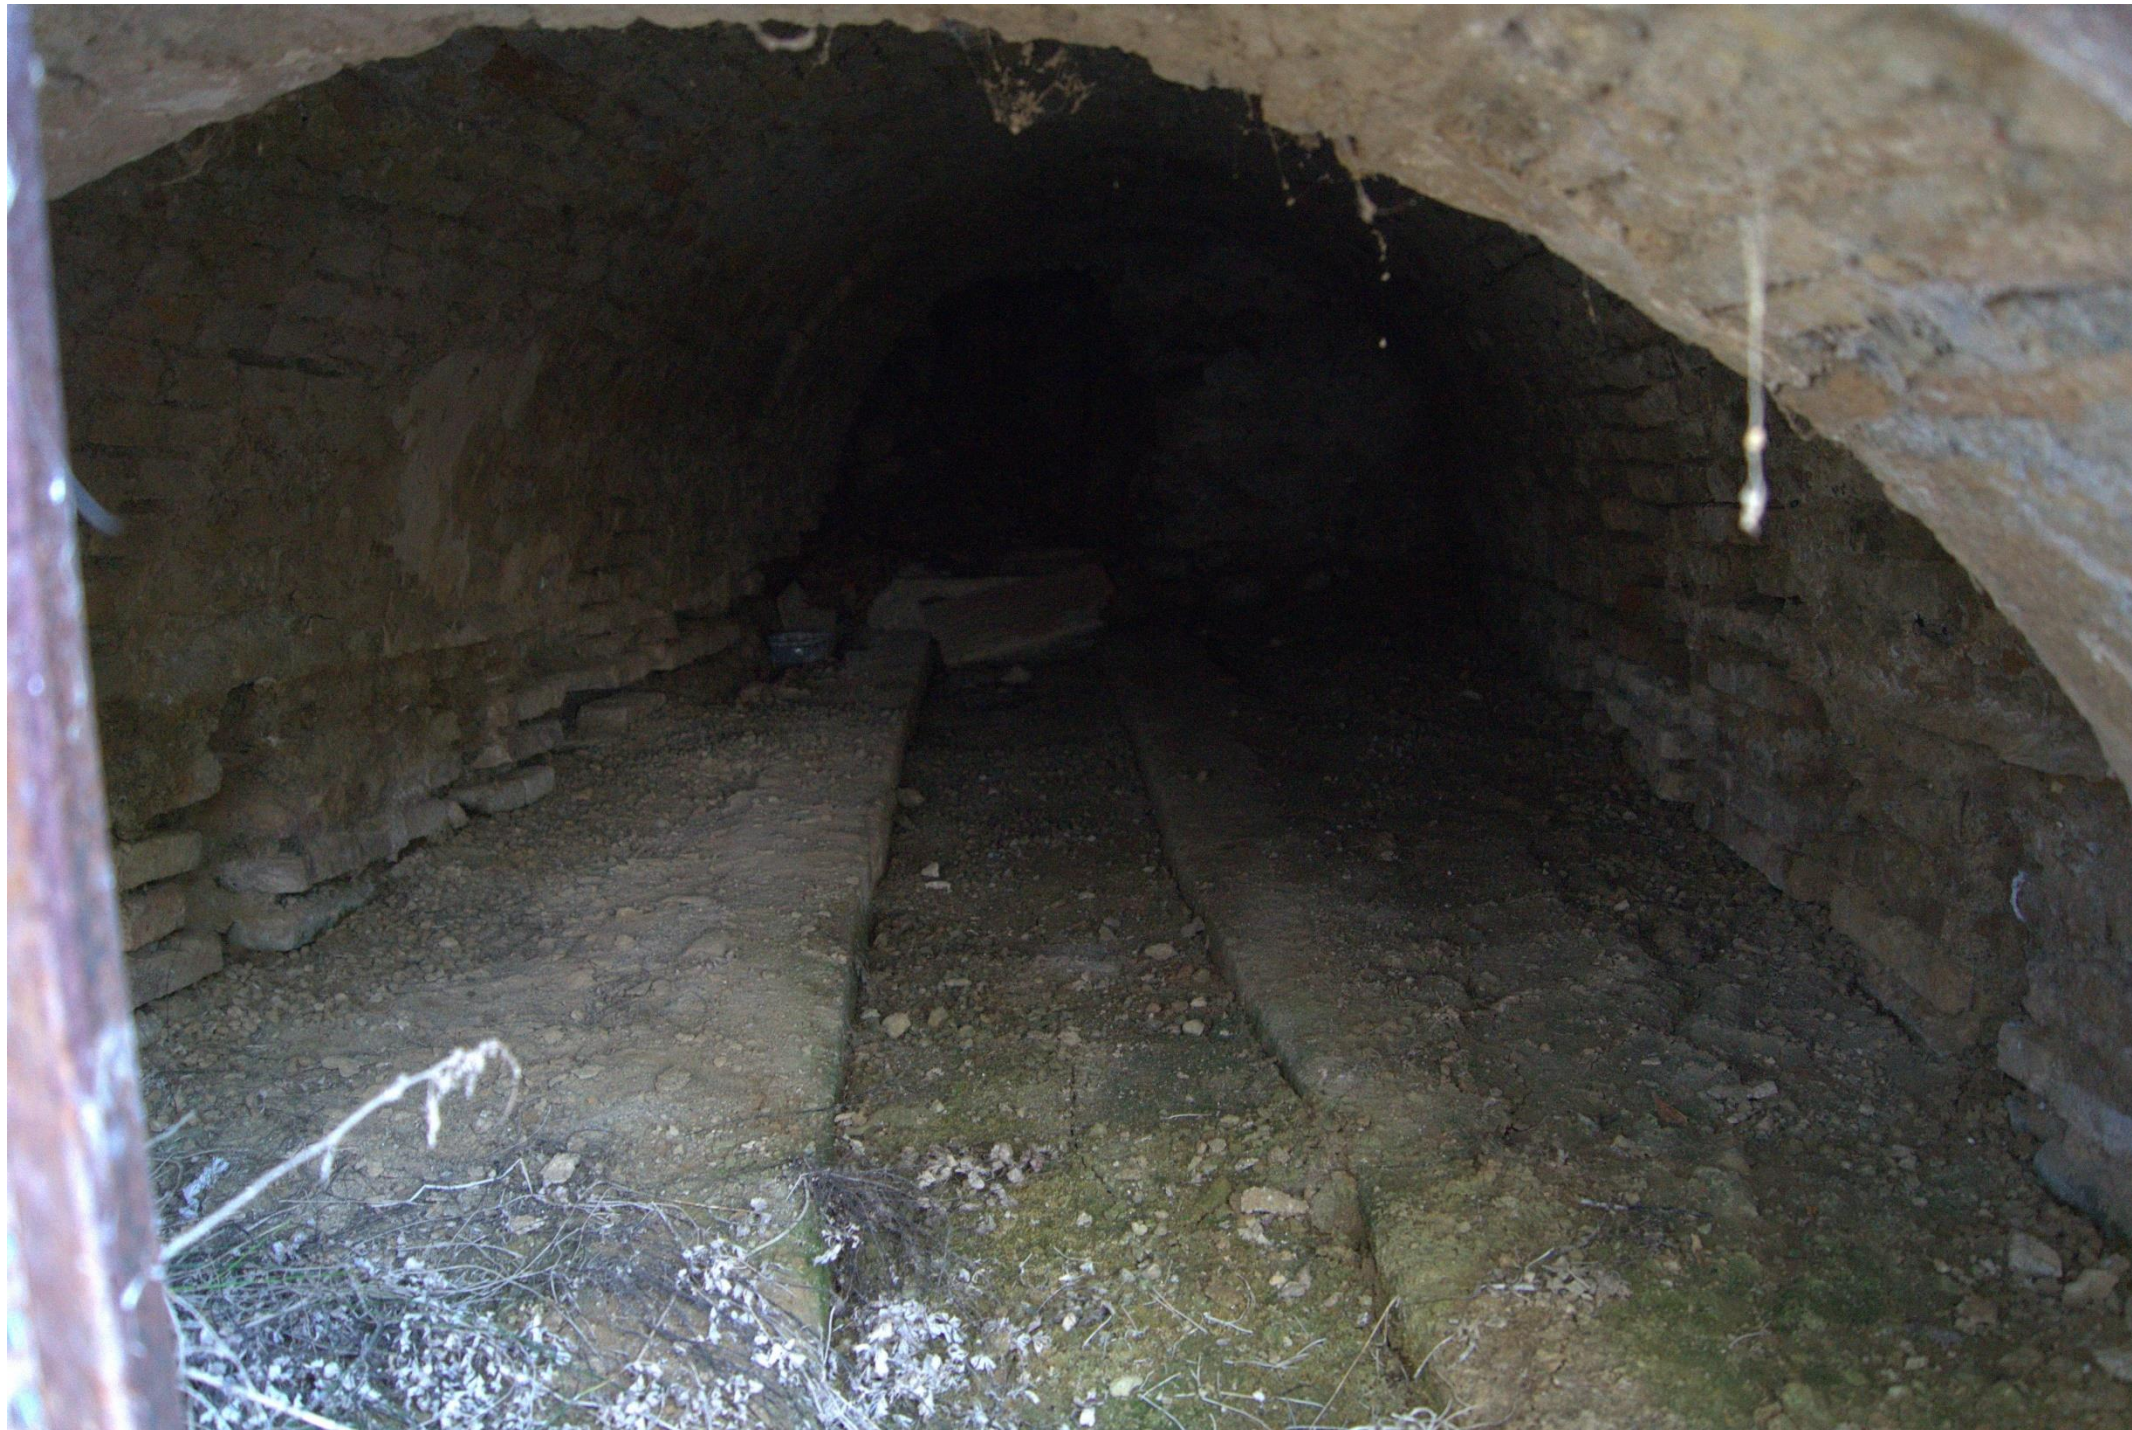
*Fig. 39: detalle antiguo trazado de la acequia Baja pasando por debajo del molino Batán.*

*Grado de afectación 90%*

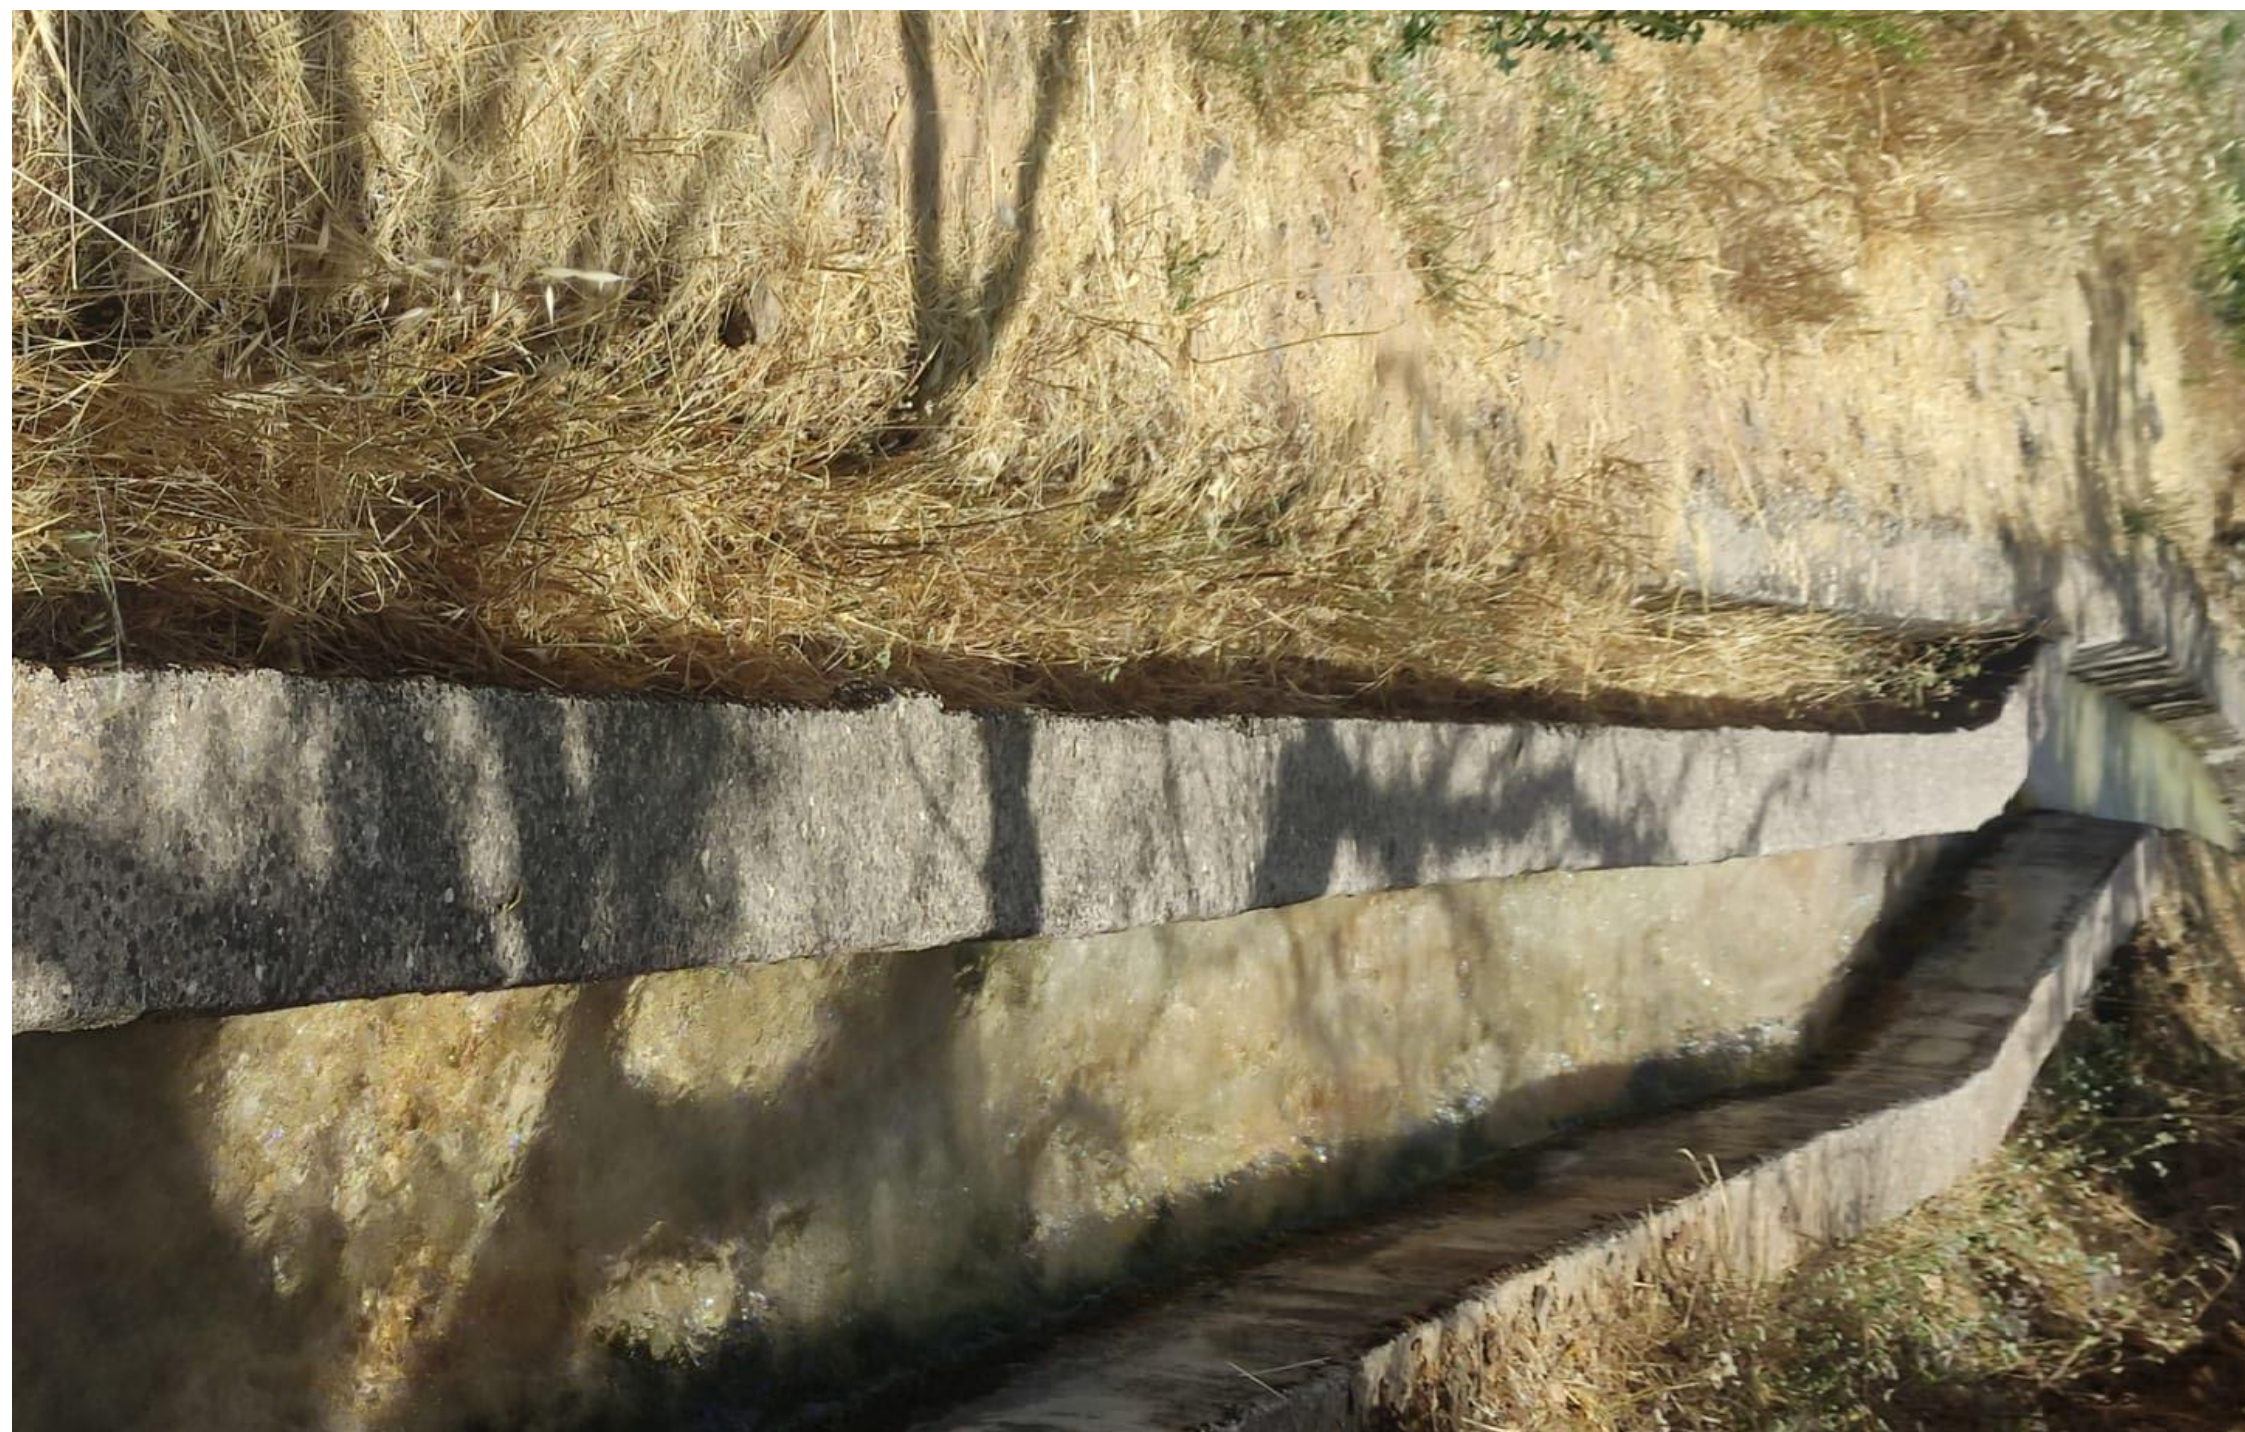
El trazado de la acequia es prácticamente el mismo desde que se tiene registro. Sin embargo, hay algunos tramos con modificaciones de otros tipos o variación de trazado leve: los 99,4 metros pertenecientes al pago de La Hoya, que coinciden con el tramo asfaltado, el cual es posible que haya variado ligeramente para ensanchar el camino que recorre la acequia (fig. 47) y confortable al visitante. Se observan deterioros de tipo estructurales de corrimientos y refuerzos metálicos fuera de lugar, que sobresalen del suelo (fig. 48, 49 y 50); hay indicios de una pequeña desviación del trazado de la acequia Baja que varió levemente su paso por el molino Batán; también en la acequia baja se observa un soterramiento reciente para la construcción de una carretera asfaltada en el límite de los pagos Iglesia Baja-el Castillo (fig. 51); y destacable en el pago del Toril donde parece haber un trazado con una leve modificación antigua (fig. 52).

*Fig. 52: posible antiguo trazado de la acequia con modificación realizada en período desconocido.*
