## INFORME DIAGNÓSTICO PARA LA PUESTA EN VALOR E INCOACIÓN DE EXPEDIENTE BIC

# ACEQUIAS ALTA Y BAJA DE DÍLAR

BELÉN BURÓN VILLAFañE

JULIO 2024

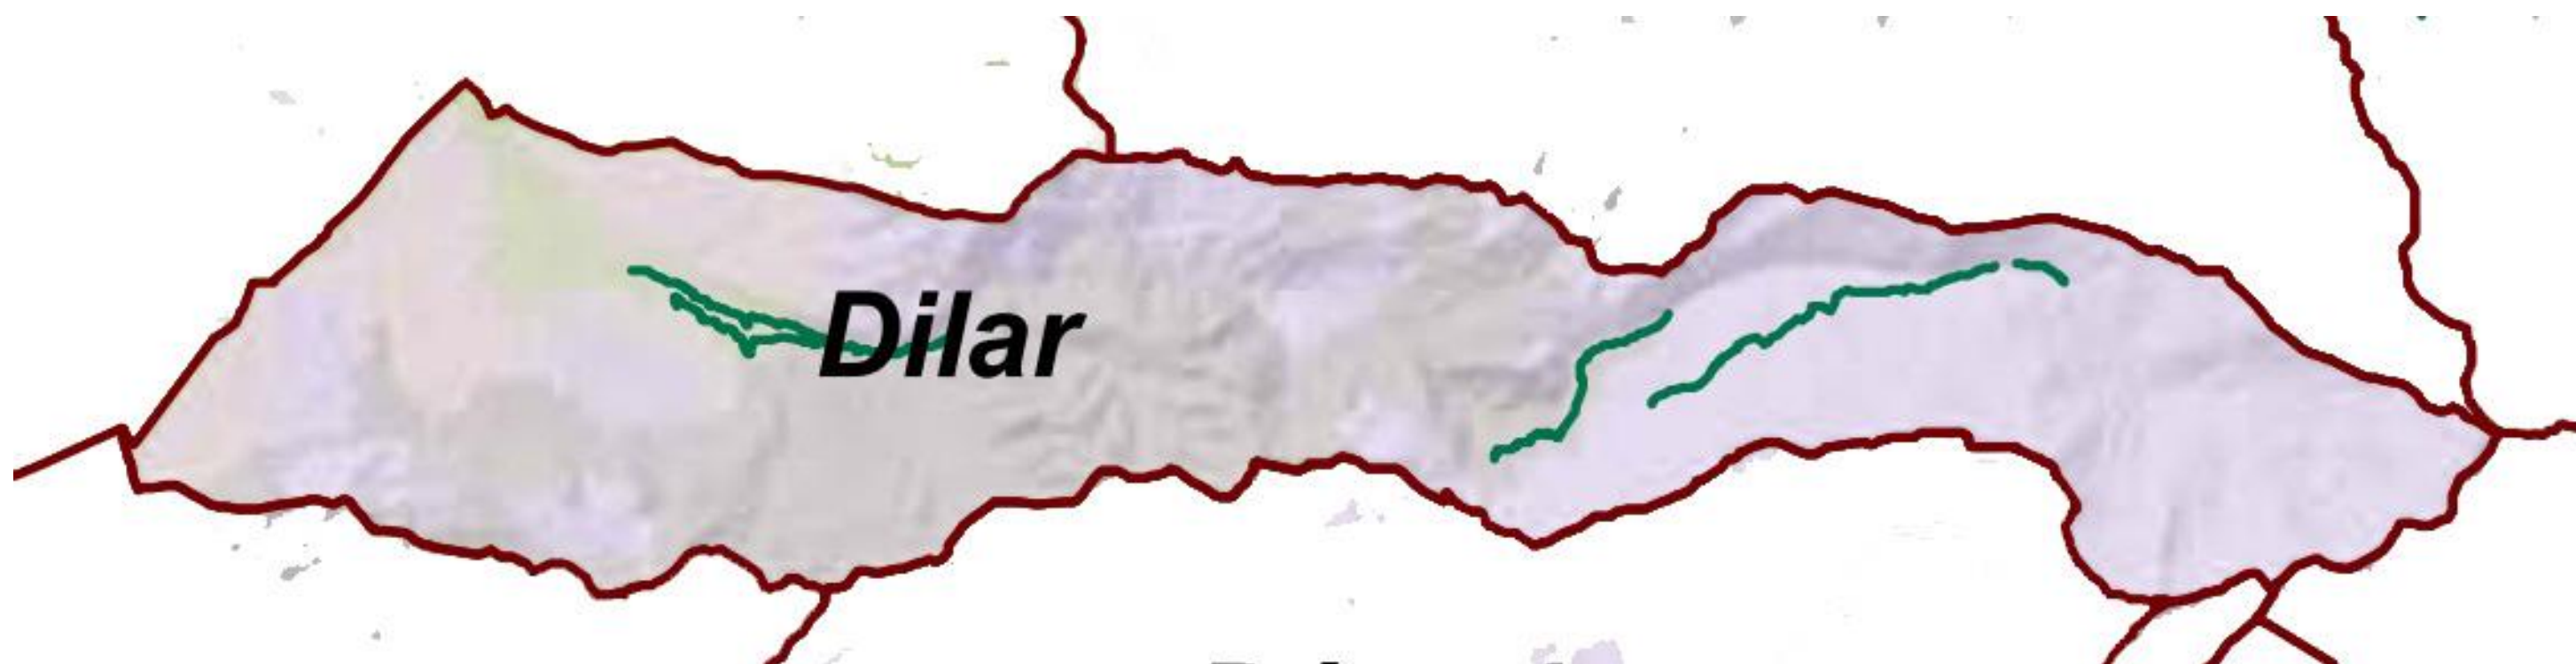
*Fig. 59: acequias de careo en alta montaña en el término municipal de Dílar. Recuperado de Prieto y López (2012)*

Recuperar las acequias de careo ubicadas en alta montaña (fig. 59), estas podrían aportar caudal al río, lo que sería una ventaja para el regadío y el medio.
